BATTERÍÐ | ARKITEKTAR

Lyngásvæði

Húsakönnun

Ágúst 2019

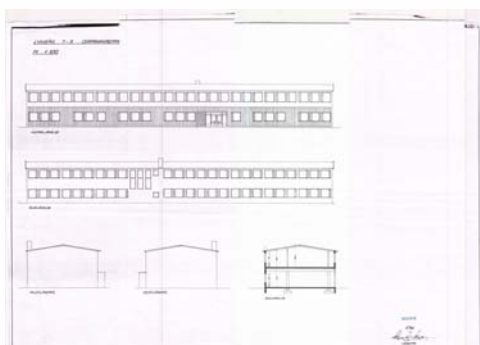
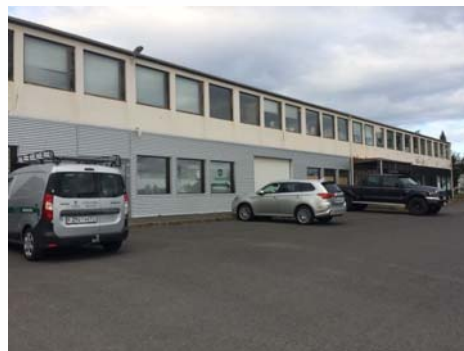
teikning frá 1966

Gerð húss:	Upphafleg:	Núverandi:	Helstu breytingar:	Hönnuðir breytinga:
Byggingarefni:	Steinsteypt	Steinsteypt		
Útveggir:	Múrsléttað	Bárujárn		
Þakgerð:	Mænisþak			
Þakklæðning:	Bárujárn			
Undirstaða:	Steinsteypt	Steinsteypt		
Útlit:	Tvílyft	Viðbygging

Húsið var reist sem verslunar-og skrifstofuhúsnæði og var í eigu Sveins Torfa Sveinssonar verkfræðings. Það var hinsvegar aldrei notað sem slíkt heldur strax innréttað fyrir Fjölbrotarskóla Garðabæjar sem var þar í rúman aldarfjórðung þangað til hann var fluttur í húsnæðið við Skólalbraut.. Árið 1998 var húsið nýtt sem bráðabirgðaaðstaða fyrir hluta innri starfsemi Þjóðminjasafns Íslands. Eftir það hefur ýmis starfsemi verið í húsinu.

Listrænt gildi / Byggingarlist:	Lágt	Byggingartækni og efnisval eru hefðbundin. Lítið listrænt/byggingarlistarlegt gildi.
Menningarsögulegt gildi:	Miðlungs	Partur af sögu Fjölbrotarskóla Garðabæjar, og tengsl byggingar við ýmsa þjónustu.
Umhverfisgildi:	Lágt	Byggingin er í takti við aðrar atvinnu byggingar í sömu götu en tengist ekki vel umhverfi sínu þar fyrir utan.
Upprunalegt gildi:	Miðlungs	Notkun hússins hefur verið breytt ásamt innviðum hússins.
Tæknilegt ástand:	Miðlungs	Húsið þarfnast viðhalds.

Varðveislugildi: Miðlungs Helst vegna menningarsögulegs gildis. Húsið er af algengri gerð og hefur ekki mikið varðveislugildi.

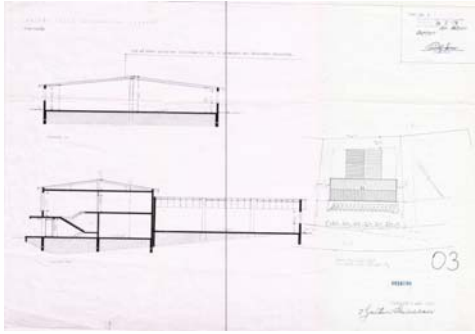
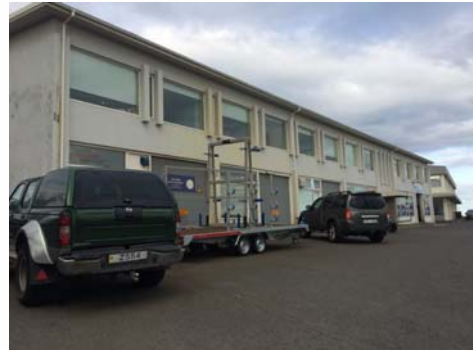
Gerð húss:	Upphafleg:	Núverandi:	Helstu breytingar:	Hönnuðir breytinga:
Byggingarefni: Steinsteypt		Steinsteypt	1992 Breyting á útliti suð-vestur hliðar.	Stefán Snæbjörnsson,
Útveggir: Múrsléttað			1997 Gluggaskipan 1. hæðar í norð-austur.	Sigurður Þorleifsson,
Þakgerð: Mænisþak			2005 Innra fyrirkomulagi á 2. hæð breytt.	Sigurður Hallgrímsson,
Þakklæðning:				
Undirstaða: Steinsteypt				
Útlit: Tvílyft

Listrænt gildi / Byggingarlist:	Lágt	Byggingartækni og efnisval eru hefðbundin. Lítið listrænt/byggingarlistarlegt gildi.
Menningarsögulegt gildi:	Lágt	Ekki er vitað til þess að húsið hafi mikið menningarsögulegt gildi en það hefur verið nýtt undir ýmsa þjónustu og sem skrifstofurými í gegnum árin.
Umhverfisgildi:	Lágt	Byggingin er í takti við aðrar atvinnu byggingar í sömu götu en tengist ekki vel umhverfi sínu þar fyrir utan.
Upprunalegt gildi:	Miðlungs	Notkun hússins hefur verið breytt ásamt innviðum hússins og einhverjum gluggum.
Tæknilegt ástand:	Miðlungs	Húsið er í ágætu standi.
Varðveislugildi:	Miðlungs	Húsið er af algengri gerð og hefur ekki mikið varðveislugildi.
