# Stöð

Skálar í Stöð á Stöðvarfirði  
Skýrsla VI

Bjarni F. Einarsson  
2021

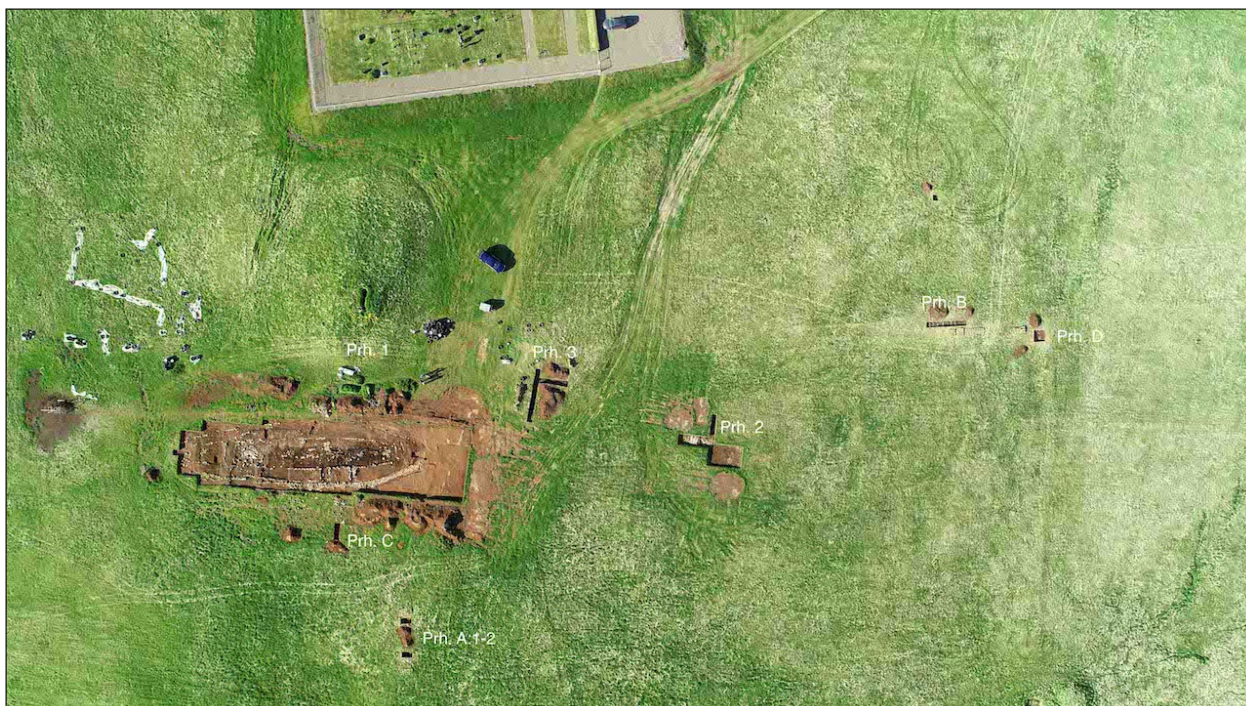
Mynd 1. Yfirlit yfir rannsóknarsvæðið og staðsetningu prufuhola. Prh. 1 og 2 voru ekki rannsakaðar nú. (N vísar upp. Stafrænar myndir nr. 250. Ljós. BFE).

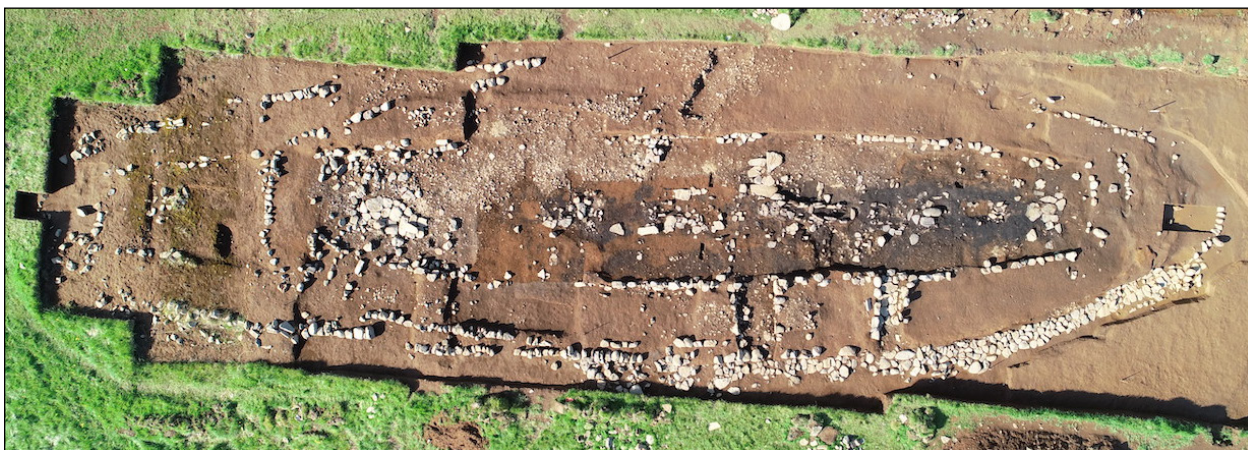
Mynd 2. Yfirlit yfir skálana þann 25. júní 2020. Sjá má dyr hægra megin á myndinni og eru þær mjórri í yngri skálanum, en hinar í þeim eldri. Langeldur sést á milli dyranna í miðjum skálanum. Dyr sem voru lengst til vinstri á yngri skálanum sjást ekki lengur. Megnið af steinunum sem eru á gólfinu hægra megin í skálanum tilheyra nær örugglega eldri skálanum. Á mynd 9 sést meira af húsinu, t.d. hellur á gólfi. (N vísar upp. Stafrænar myndir nr. 249, skorin. Ljós. BFE).

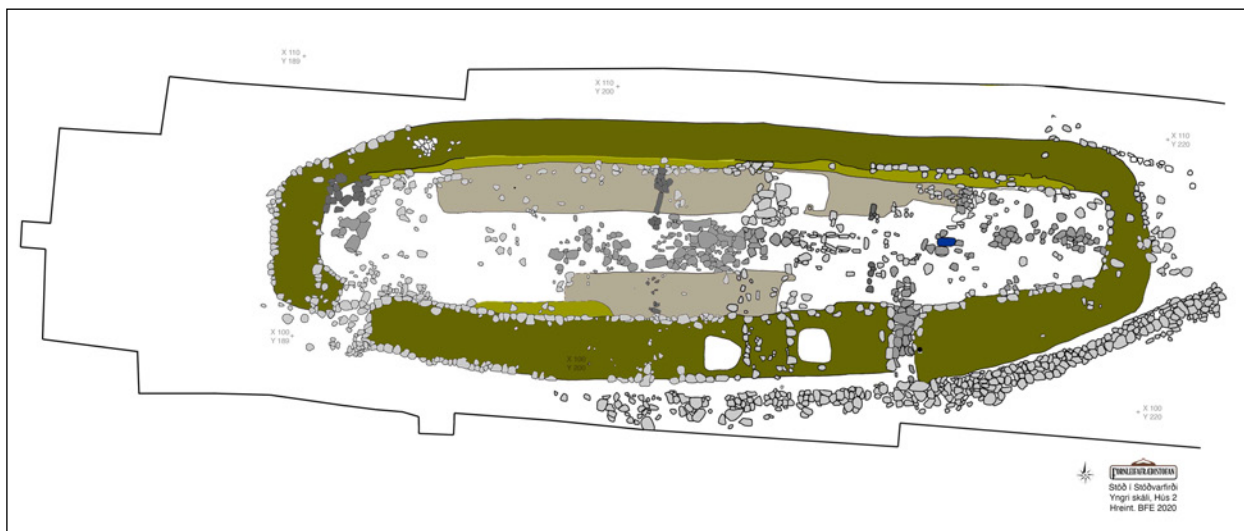
Mynd 3. Flatarteikning af yngri skálanum, Húsi 2. Ljósgræni liturinn sýnir „auka vegginn“ innan á upphaflega vegg hússins.

Torfið er hlaðið úr þverstreng og sá strengur virðist ekki hafa verið skorinn í mýri. Að minsta kosti 2–3 lög af streng mátti sjá í veggnum. Með hluta langveggjana hefur verið hlaðinn mjór veggur innanvert á suður- og norðurvegg. Var hann 0,3 - 0,4 m breiður. Á suðurveggnum var hann mjög stuttur og settur utan á grjóthleðsluna svo hann snéri inn í húsið. Á norðurveggnum var hann eins þar sem hægt var að greina það. Á kafla vestarlega var þó ekki hægt að greina þetta, en lang líklegast að hann hafi verið eins (sjá mynd 3 og 7). Ekki er hægt að

Hluti af miðskipi var hellulagt, einkum kafli vestan við langeldinn eins og sjá má á teikningu. Einnig var hellulögn í austasta rýminu þó slitrótt væri.

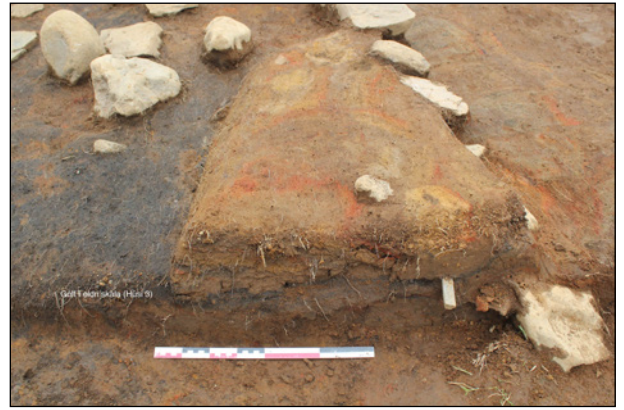
Mynd 7. Hér má sjá *auka-vegginn* ofan á gólfi eldri skálans. Hægra megin við hann er eldri vegglini yngri skálans. Tvö viðarkolasýni voru tekin á þessum stað úr gólfinu og bæði voru greind. Sjá má brýnisbút stingast út úr gólfinu til hægri. Myndin var tekin 2017. (Horft mót A. Stafrænar myndir nr. 56. Ljós. BFE).

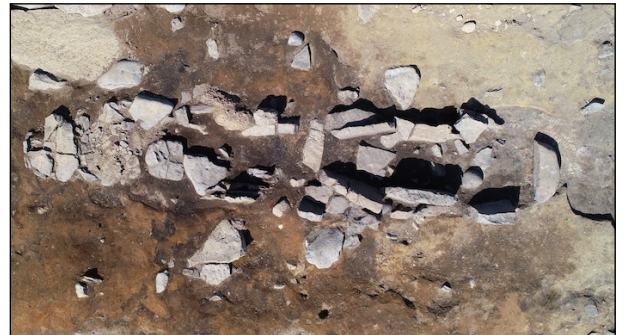
Mynd 5. Langeldurinn grafinn fram. Hægra megin við hann er hola sem tilheyrir líklega eldri skálnaum og er langeldurinn grafinn inn í þá holu. (N er upp. Stafrænar myndir nr. 233. Ljós. BFE).

Langeldur fannst rétt vestur af eystri dyrunum (sjá mynd 5). Var hægt að fylgja niðurgreftri hans víðast hvar. Var hann 0,51 m breiður og 2,55 m langur. Markaðist hann af hellum á rönd (kista) að austan og stórum liggjandi hellum að vestan sem voru býsna eldsprungnar. Sömuleiðis voru steinar við brún langeldsins mjög morknir. Fáeina steina mætti kalla soðsteina.

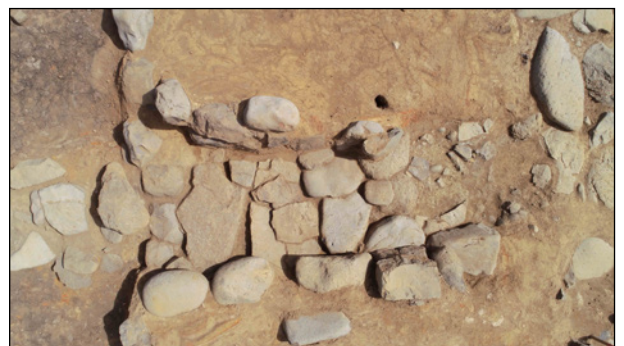
Mynd 6. Yfirlit yfir dyrnar inn í yngri skálann. Sjá má stoðarholu í torfveggnum ofan við dyrnar og hellur á gólfi dyranna og inn og út úr þeim. T.h. sést í stéttina utan við húsið. (N vísar til vinstri. Stafrænar myndir nr. 152. Ljós. BFE)

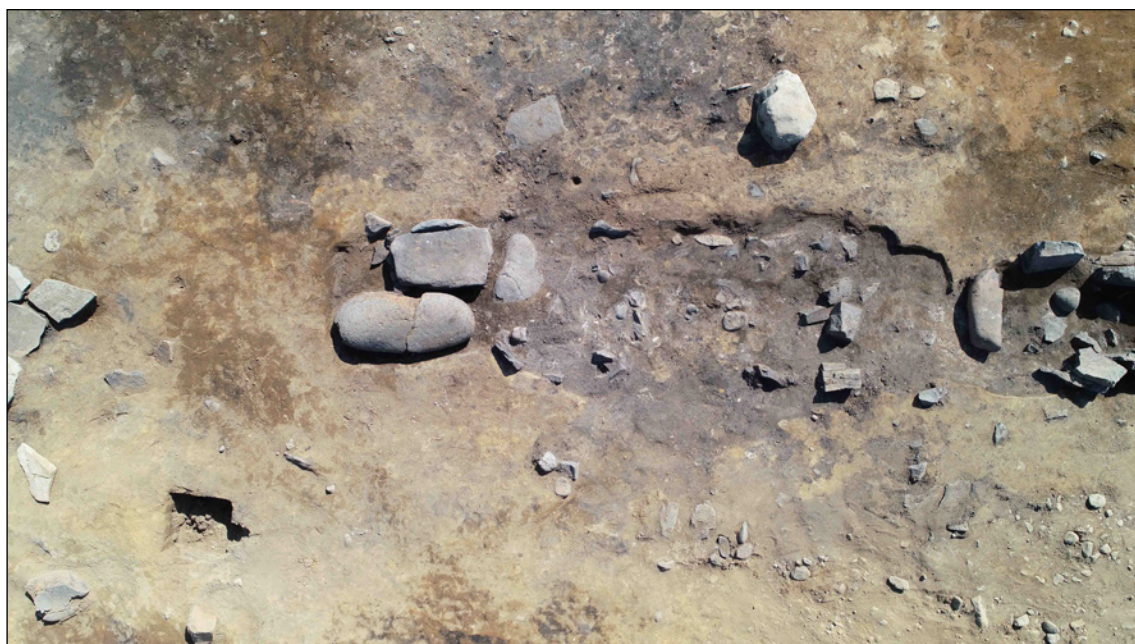
Mynd 8. Horft ofan á hinn svonefnda steðja. Sjá má mörk holunnar hægra megin við hann og um steðjann allan. Lengst til hægri sést í langeld yngri hússins. Ekki liggur alveg ljóst fyrir hvoru húsinu steðjinn tilheyrir þó líklega sé það yngri skálanum. Holan verður rannsökuð frekar næsta sumar. (N vísar niður á myndinni. Stafrænar myndir nr. 235. Ljósm. BFE).

Vestast í austurrýminu var áberandi stór ávalur steinn með ummerkjum um notkun (höggför og slit). Ekki liggur enn alveg fyrir hvoru húsinu þessi steinn tilheyrir, en hann er ofan á niðurgrafinni holu sem örugglega tilheyrir eldri skálanum. Er steinninn túlkaður sem fiskasteinn og/eða steðji. Stærð hans var 0,32x0,73 m (A–V) og hæðin um 0,3 m (óstaðfest). Sambærilegan stein þekkir höfundur aðeins frá Hólmi í Nesjum, en í yngri skála þar var stór steinn inni í húsinu (Bjarni F. Einarsson 2015:186). Hann var 0,3x0,45 m stór og 0,25 m hár. Á honum voru rákir sem gátu verið höggför. Steinninn í Hólmi var túlkaður sem steðji. Sunnan við þennan stein var annar flatur steinn sem getur hafa verið hluti af þessu mannvirki (sjá mynd 8).

Hús 3, eldri skáli, var lítið rannsakað nú, en þó var reynt að grafast fyrir um heildarlengd þess, en hún var um 43 m. Þegar rannsókn lauk á Húsi 2 voru komin mannvirki í ljós austast í skálanum og tilheyra þau nær örugglega eldri skálanum. Voru þetta m.a. holur tvær og gat sú vestari verið langeldur skálans (sjá mynd 8).

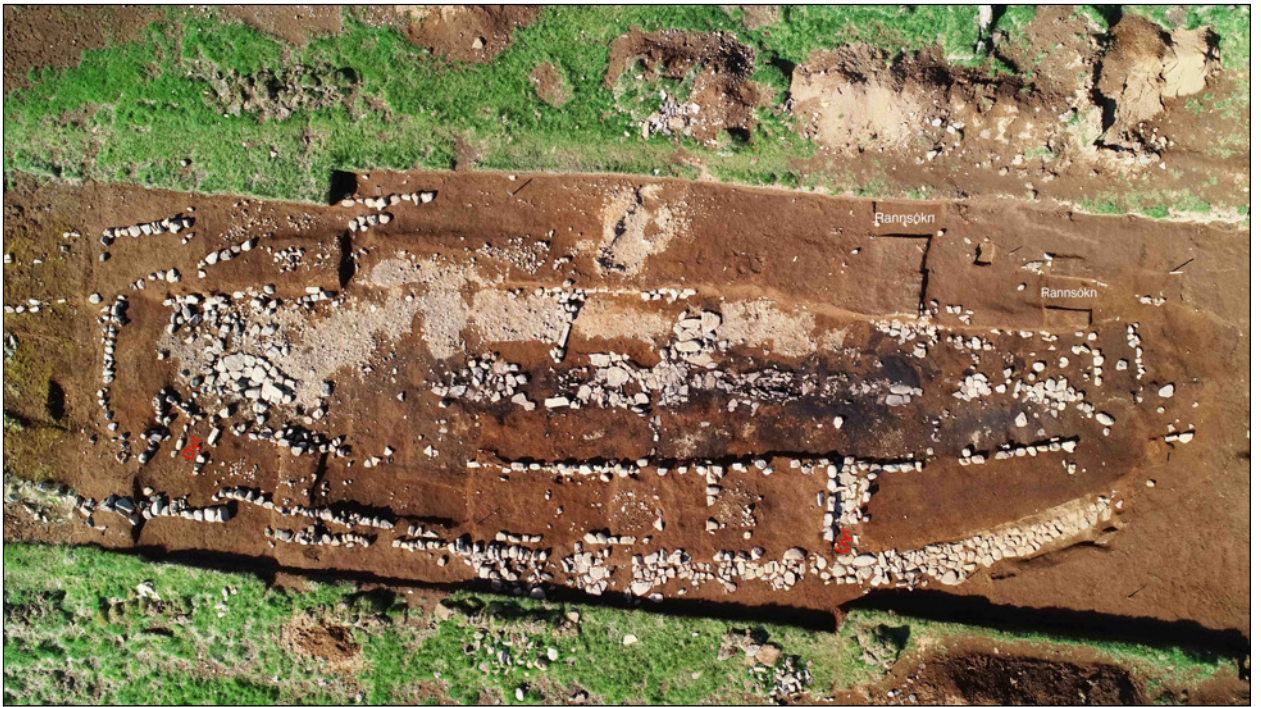
Mynd 9. Yfirlit yfir yngri skálann (Hús 2). Sjá má báðar dyrnar á suðurvegg skálans (rautt letur). Einnig má sjá hvar veggir Húss 6 voru rannsakaðir (hvítt letur). Á myndina vantar nokkrar hellur sem lágu inn af eystri dyrunum inn í skálann, en þegar hér var komið sögu var búið að fjarlægja þær. Stéttin utan við skálann er hér ekki fullrannsökuð til austurs. Á mynd 2 sést skálinn á lokastigi rannsókna síðastliðið sumar. (N vísare upp. Stafrænar myndir nr. 199. Ljós. BFE).

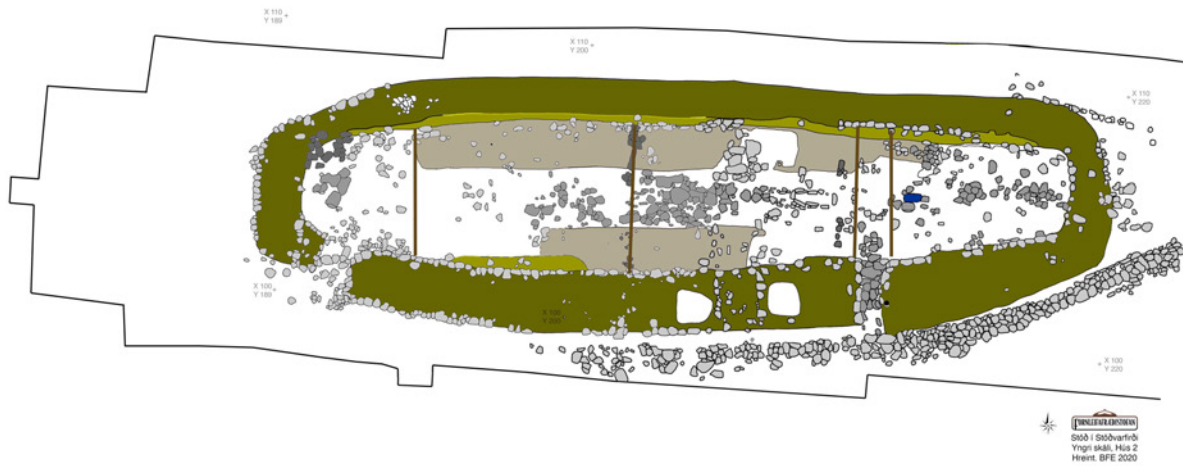
Mynd 10. Tillaga að rýmisskiptingu yngri skálans í Stöð.

Örþunnt mannvistarlag var ofan á setunum (0,5 - 2 sm) og var talsverður litamunur á lögunum í setunum að norðanverðu sín hvoru megin þar sem þil hefur skipt því niður í hólf nálægt miðjum skálanum. Hólfinn markast af steinaröðum, m.a. áberandi langur stór steinn, sem sjá má í báðum setum í suður og norður. Þil þetta hefur náð þvert yfir skálann með dyrum í miðskipinu. Annað þil hefur að líkum legið rétt austan við langeldinn og vestan við dyrnar (sjá mynd 10).

Skálanum má skipta niður í a.m.k. fjögur rými, ef ekki fimm. Vestast er lítið rými sem vestari dyrnar hafa leitt inn í. Í því voru engin set eða bekkir. Þá tekur við rými sem nær að miðjum skálanum þar sem steinaröð afmarkar það til austurs. Þá tekur aðalrými hússins við með langeldinum og því næst rýmið sem kallað hefur verið skemma. Hugsanlega hefur verið þil

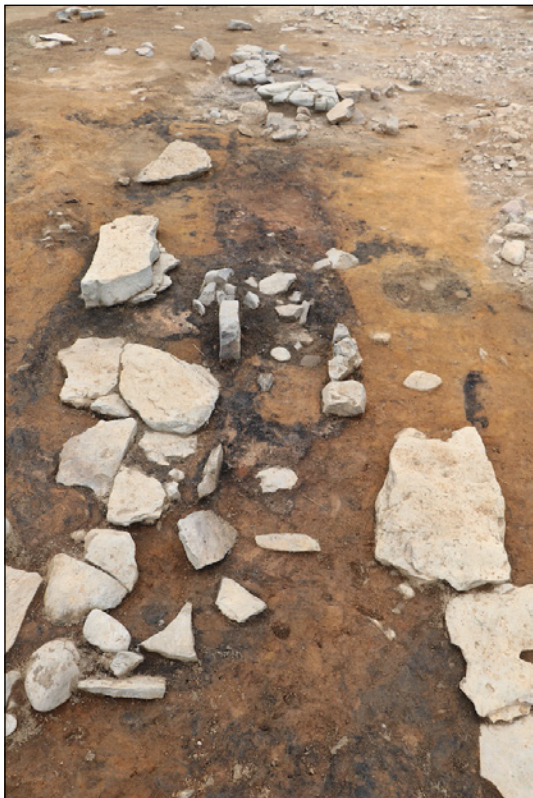
Mynd 11. Hugsanlega langeldur í eldri skálanum. (Horft mót V. Stafrænar myndir nr. 224. Ljósm. BFE).

Skammt vestur af langeldinum í yngri skálanum eru aðrar vísbendingar um að langeldur í eldri skála sé þar að finna (sjá mynd 11). Er hann einnig rétt vestan megin við dyrnar inn í eldri skálann og telst líklegri að vera langeldur. Ekki er hægt að útiloka að tvær kynslóðir langelda sé í skálanum.

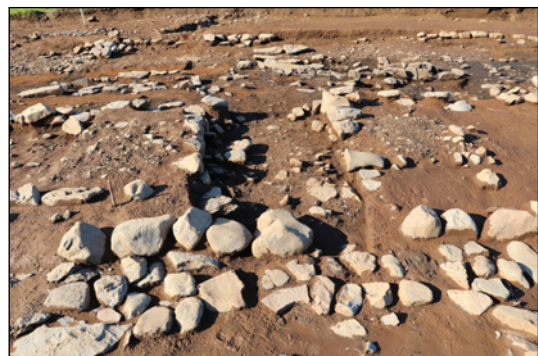
Mynd 12. Dyrnar inn í eldri skálanum. Sjá má stóra steina framan við dyrnar sem sýna að þeim hefur verið lokað þegar yngri skálinn hefur verið byggður eða þegar nýju dyrnar inn í yngri skálanum voru byggðar. (Horft mót S. Stafrænar myndir nr. 239. Ljósm. BFE).

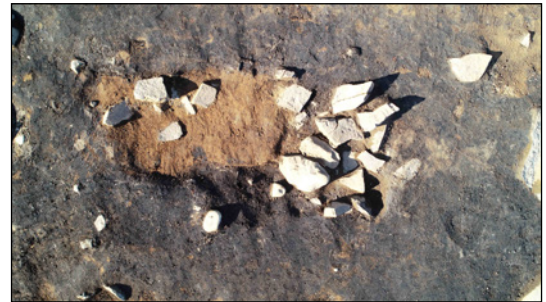
Mynd 13. Austasta holan í Húsi 3, eldri skálanum. Eins og sjá má er hún full af mold og gefur ekkert uppi um hlutverk sitt. Hugsanlega er grjótið hægra megin hluti af þessu mannvirki. (N vísar upp. Stafrænar myndir nr. 253. Ljós. BFE).

Holan sem er austast í skálanum (sjá mynd 13) er mjög vel afmörkuð, en hlutverk hennar er óþekkt að svo komnu máli.

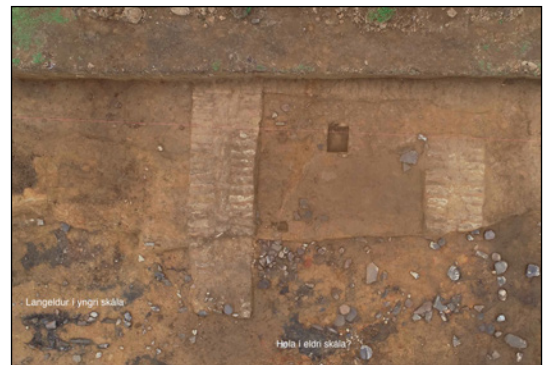
Mynd 14. Yfirlitsmynd af Húsi 6. Í vesturvegginn upp við sniðið var flötur rannsakaður og sömuleiðis á austurveggnum, sjá næstu tvær myndir. (N vísar upp. Stafrænar myndir nr. 2019-129. Ljós. BFE).

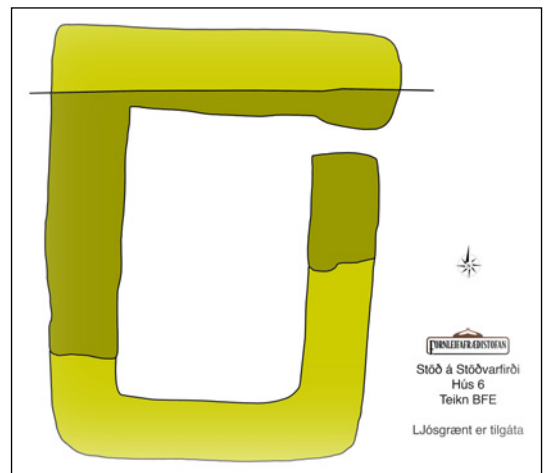
Mynd 15. Flatarteikning af Húsi 6 með viðbót (tilgátu).

Hús 6 var úr hreinum torfveggjum með dyrum mót austri í NA-horni hússins. Stærð þess hefur líklega verið 6,3x6,6 m (A–V). Flatarmál hússins innanvert hefur verið nálægt 14,8 m<sup>2</sup>. Veggirnir eru byggðir í þverstreng með kjarna úr afskurðum og einstaka streng sem nær þvert yfir allan vegginn. Breidd veggjanna var um 1,3 m. Í strengjunum var áberandi ljóst gjóskulag, sem getur ekki verið Örafajökull 1362 sem lá yfir húsinu. Þá koma aðeins Hekla 1104 og Hekla 1158 til greina. Húsið er því frá miðöldum, nær 1104/1158 en 1362.

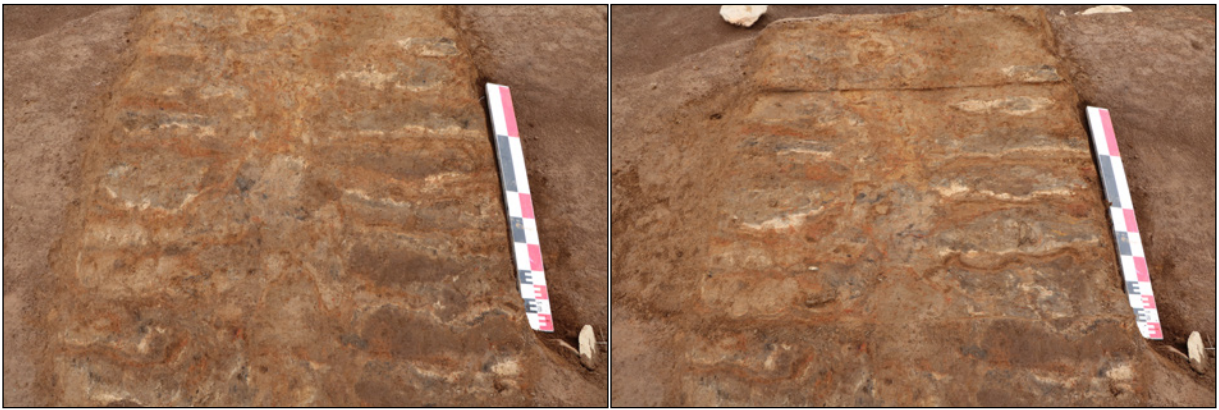
Mynd 16 og 17. Hinn rannsakaði flötur á A-vegg Húss 6. Hæðarmunurinn er um 1 sm. Á báðum myndum má sjá að þverstrengurinn nær ekki alla leið þvert á vegginn, því á milli eru afskorningar og annað efni. Of lítill hæðarmunur er á torfunum til að greina hvort strengirnir skarist, hálfur í hálfann. Of lítið var eftir af honum til að fá þetta á hreint. Á mynd 17 og 18 er hægt að greina þetta. (Stafrænar myndir nr. 257 og 258. Ljós. BFE)

Í vesturvegg var grafinn 1x1,3 m stór flötur upp við norðursnið rannsóknarsvæðisins. Jafn stór flötur var grafinn í austurvegginn. Var grafið niður um 1 sm í hverri umferð og ljósmyndað í hvert eitt sinn (sjá mynd 18 og 19). Tilgangurinn var að skoða uppbyggingu veggjanna. Í ljós kom að flestir þverstrengirnir náðu ekki þvert yfir allan vegginn og var fylling á milli í miðju veggjanna. Sumir strengir náðu þó alla leið. Eins sást að

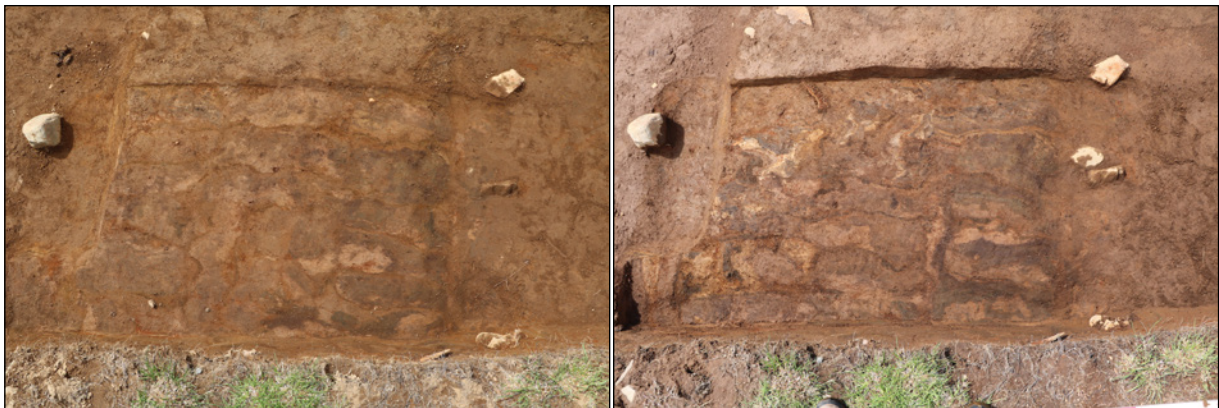
Mynd 18 og 19. Rannsakaðir flöturinn á A-vegg Húss 6. Hér er hæðarmunurinn um 3 sm. Þó ekki sé hægt að greina með vissu að strengirnir hafi skarast á þessum myndum, aðeins veikar vísbendingar. Þverstrengirnir eru ekki allir eins breiðir og þá munu þeir skarast að sjálfu sér. Þá má sjá á mynd 17 a.m.k. tveir efstu þverstrengirnir ná yfir allan vegginn þveran. Á mynd 18 sést að þverstrengurinn er ekki heill, heldur hafa stuttir þverstrengir verið lagðir í framhaldi af hvorum öðrum svo þeir ná yfir allan vegginn þveran og ekkert efni á milli. (Stafrænar myndir nr. 267 og 272. Ljós. BFE).

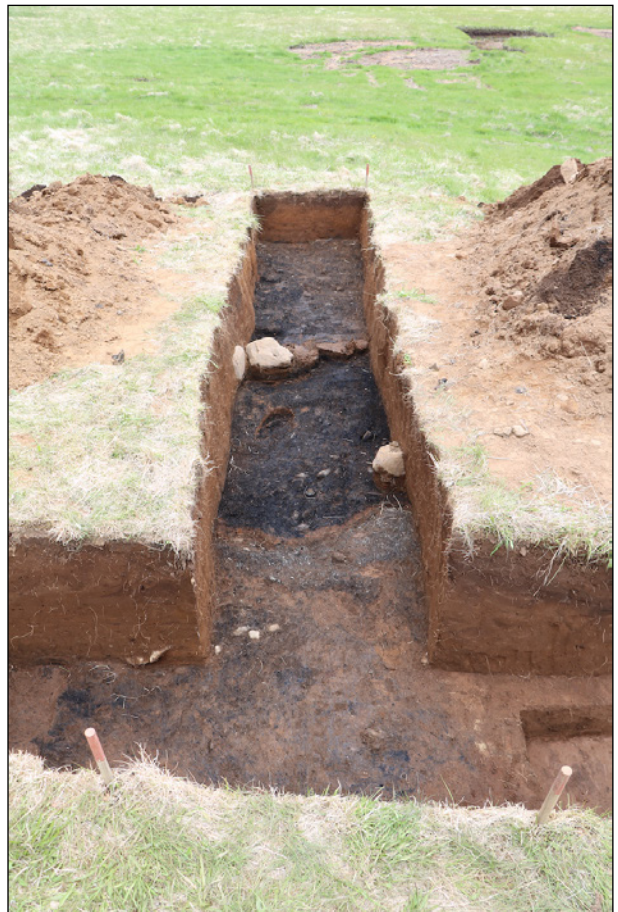
Mynd 20. Yfirlit yfir hluta Prh. 3. Nokkur munur var á svarta laginu á miðri mynd og laginu ofan við það. Hugsanlega er þetta niðurgrafin hola. (Horft mót A. Stafrænar myndir nr. 191. Ljósmynd BFE).

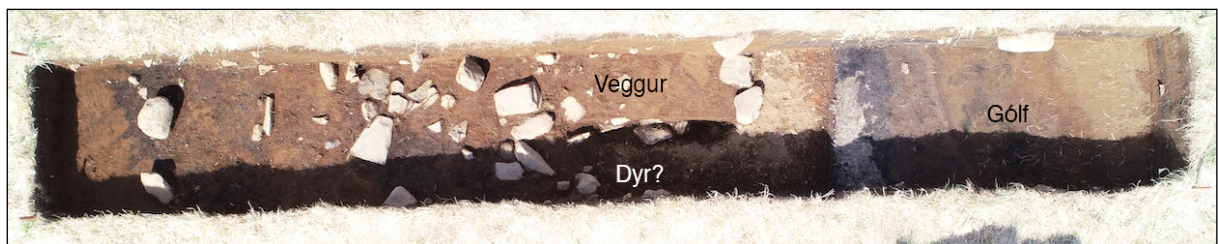
Mynd 21. Yfirlit yfir Prh. B. Mjög líklega er þarna hús frá 9.-10. öld. (N vísar upp. Stafrænar myndir nr. 211. Ljósm. BFE).

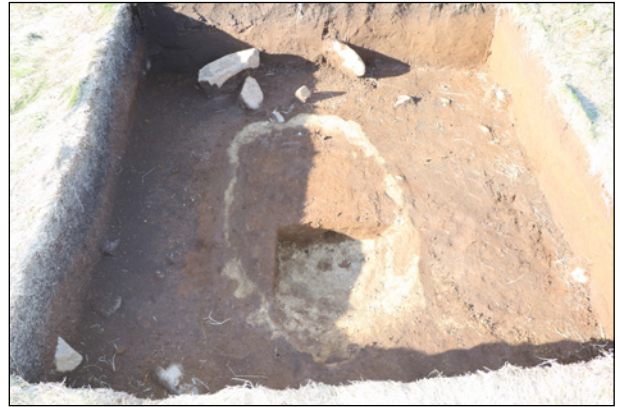
Mynd 22. Prh. D. Sjá má hringlaga holu sem fódruð er innan með gulu lagi (líklega gjóska). Úr þessari holu voru tekin 10 DNA sýni. (Horft mót A. Stafrænar myndir nr. 247. Ljósm. BFE).

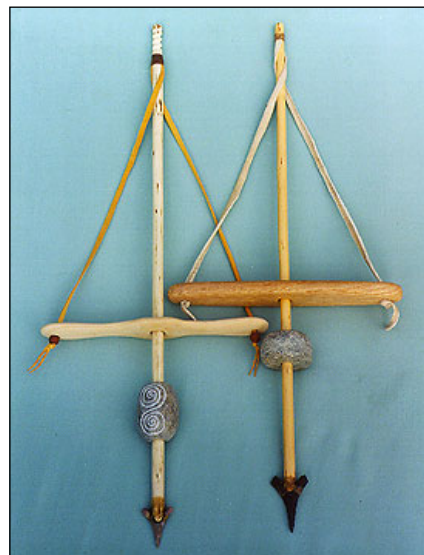
Mynd 35. Mynd af því hvernig borsnúður var notaður á bor, svokallaðan pumpubor. (eng. *pump drill*. [www.lowtechmagazine.com](http://www.lowtechmagazine.com)).

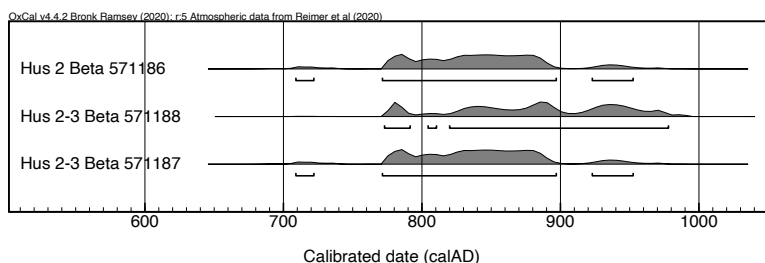
Línurit yfir leiðréttingu á sýnunum sem tekin voru 2020. Ekki er hægt að skera úr um hvort tvö sýni eru úr húsi 2 eða 3. Þau geta verið frá fyrsta skeiði Húss 2 eða lokaskeiði Húss 3.

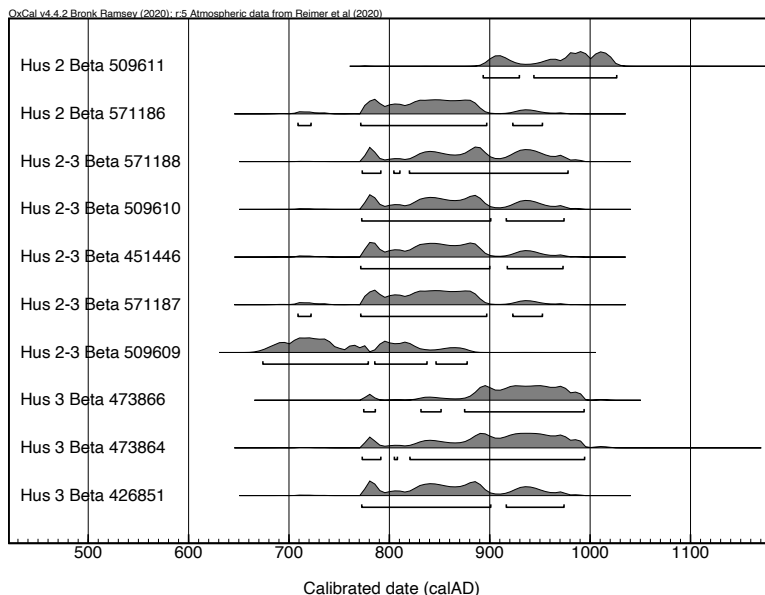
Línurit yfir allar leiðréttingar sem gerðar hafa verið á sýnum úr skálanum. Tvær greiningar skera sig úr, en það eru efsta greiningin og fjórða neðsta. Sú efsta er yngri en aðrar og hin er eldri. Varðandi þá eldri var varað við því af viðargreinanda að hún kynni að vera of gömul. Auk þessara greininga var eitt sýni greint úr Prh. 2a og niðurstaðan var 1090±30 ár BP. Mannvistarlagið í holunni hefur líklega tilheyrt yngri skálanum.

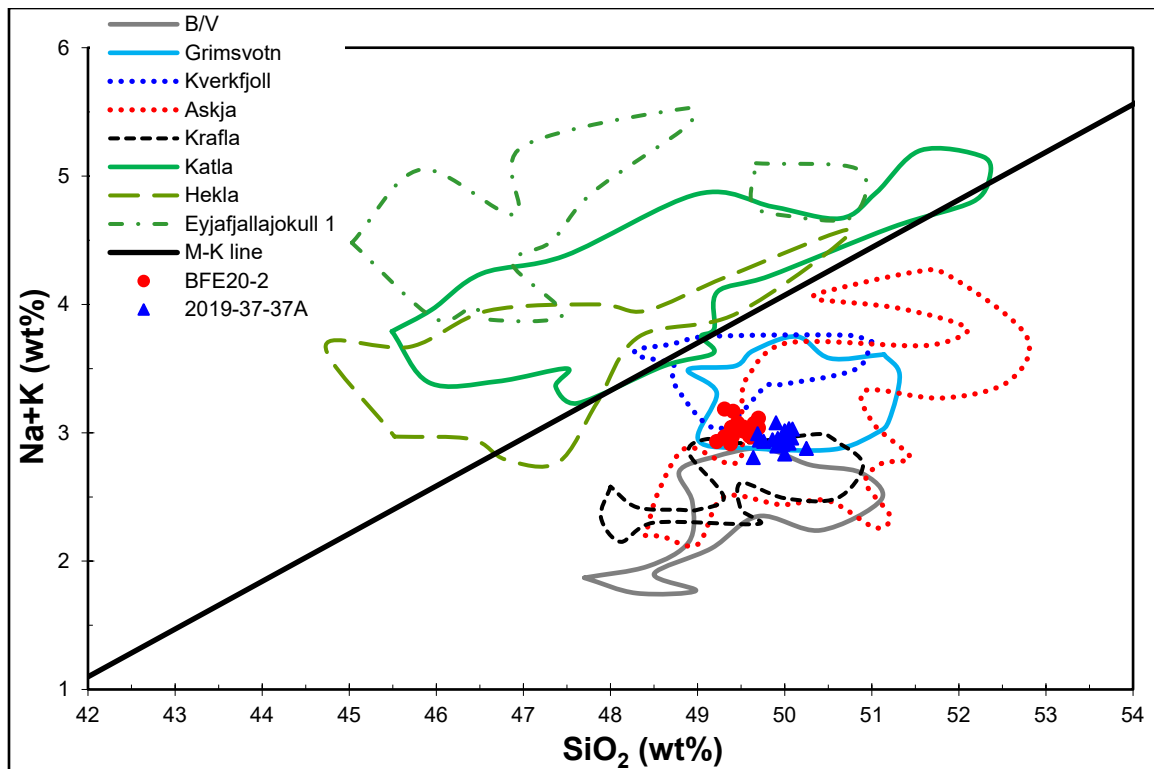
1. mynd. Graf sem sýnir að Probe sýni BFE20-2 hefur myndast í eldgosi innan Grímsvatnakerfisins. Til samanburðar er sýnd samsetning Grímsvatnalagsins frá 1159 e.kr. (Stöð sýni 2019-37-37A). Efnasamsetningin bendir til þess að þessi tvö sýni séu frá sitthvoru gjóskulaginu (sjá einnig gröf í Excel skrá).

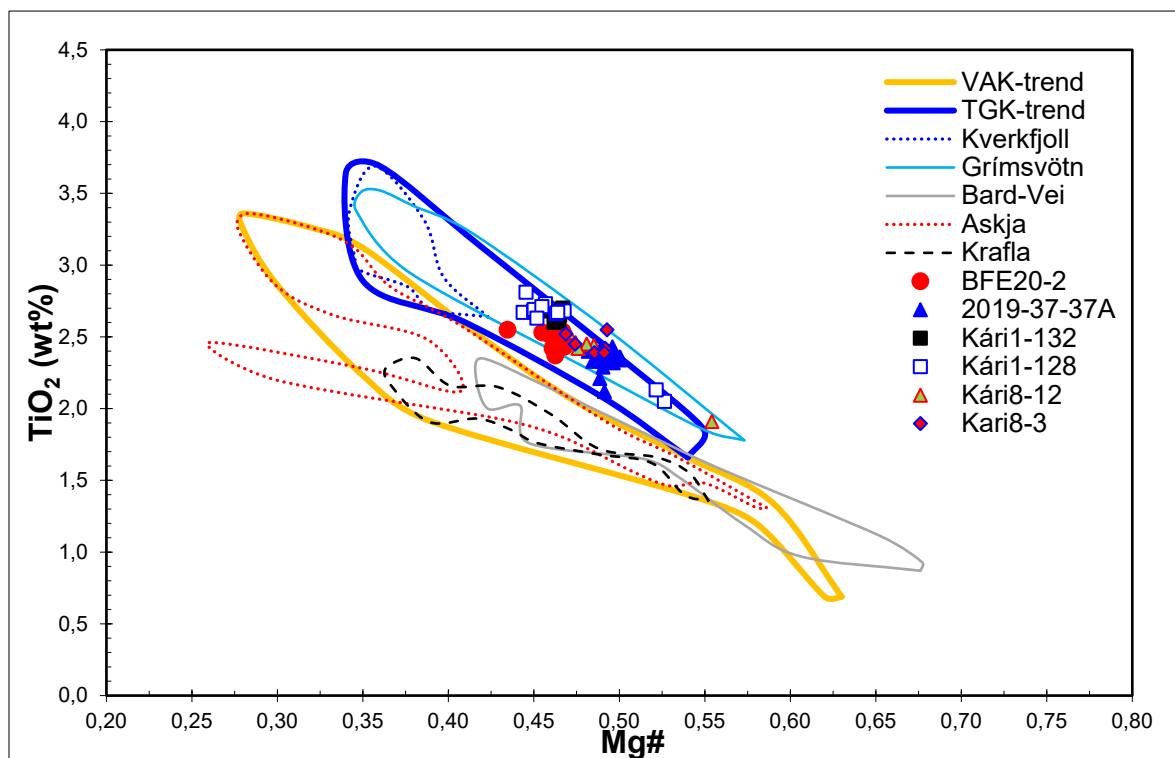
2. mynd. Graf sem sýnir að Probe sýni BFE20-2 hefur svipaða samsetningu og Grímsvatnalögin Kári1-132 (G~1035 e.kr.) og Kári1-128 (G~875). BFE20-2 hefur heldur lægri  $\text{TiO}_2$  styrk, sem líklega kemur til af kerfisbundnum mun á Ti-mælingum á mill örgreina (Cameca vs JOEL). Sjá frekari skýringar í texta.

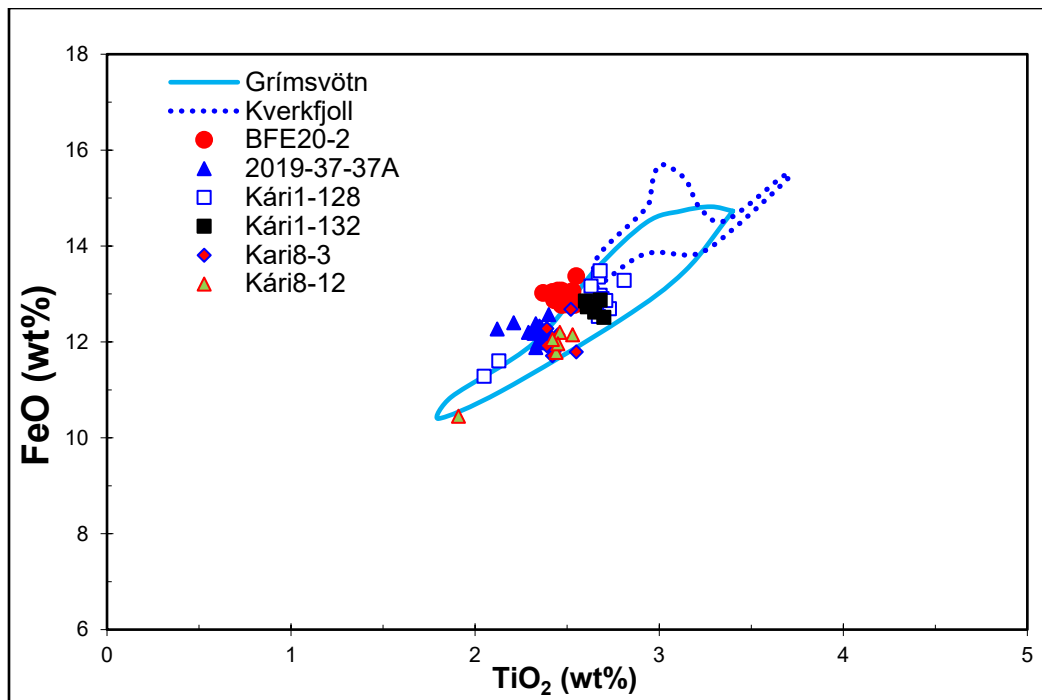
3. mynd. TiO<sub>2</sub> vs. FeO graf sem sýnir að Probe sýni BFE20-2 hefur svipaða samsetningu og Grímsvatnalögin Kári1-132 (G~1035 e.kr.) og Kári1-128 (G~875). Að sama skapi þá sýnir grafið að sýni 2019-37-37A, einnig frá Stöð, hefur svipaða samsetningu Kári8-3 (1159 e.kr.) og Kári8-12 e.kr. (G1609). Sýni BFE20-2 og 2019-37-37A, sem bæði voru greind á JOEL örgreini HÍ, hafa heldur lægri TiO<sub>2</sub> styrk en viðmiðunarsýnin, sem eru greind á Cameca örgreini Blaise-Pascal háskólans í Clermont-Ferrand í Frakklandi (þ.e. Óladóttir et al 2011).

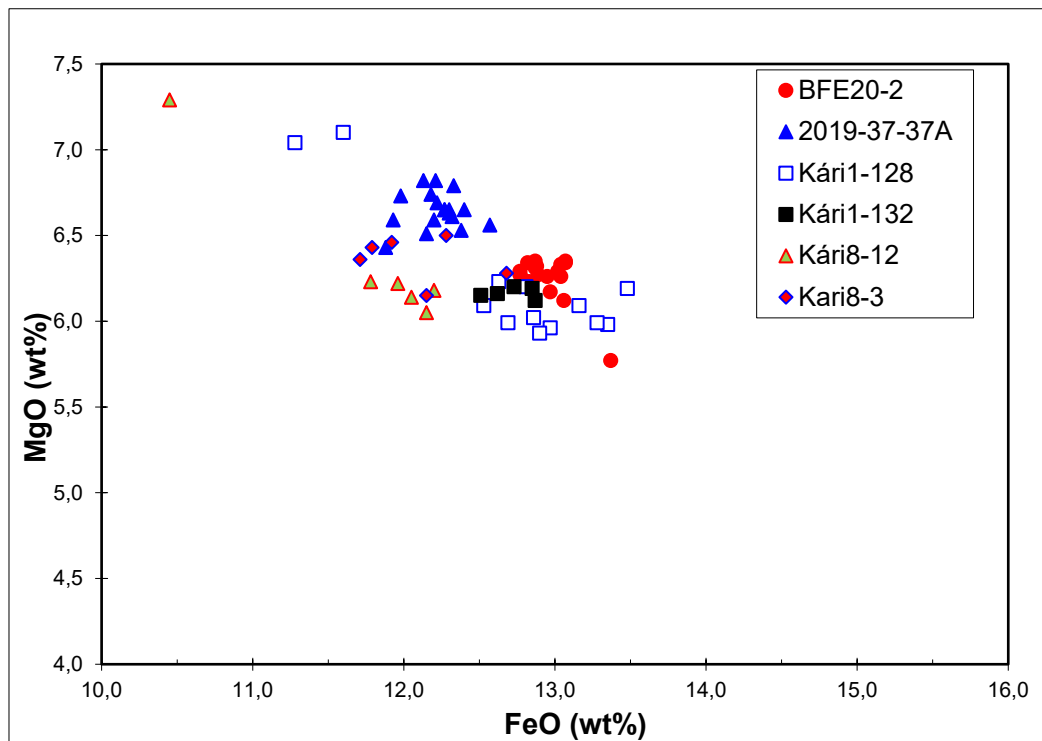
4. mynd. FeO vs. MgO graf sem sýnir að Probe sýni BFE20-2 hefur nánast samsetningu og Grímsvatnalögin Kári1-132 (G~1035 e.kr.) og Kári1-128 (G~875), þannig að ekki verður gert upp á milli. Jafnframt er samsetningin frábrugðin Kári8-3 (1159 e.kr.) og Kári8-12 e.kr. (G1609). Jafnframt, samsetning 2019-37-37A fellur vel saman við samsetningu Kári8-3 (1159 e.kr.), s.br. þp gjóskuskýrsla 2019.
