Ritroð Húsafríðunarnefndar ríkisins
Viðhald og endurbætur friðaðra og varðveisluverðra húsa

UPPMÆLING HÚSA

Uppmælingatækni, fyrirlestrar og dæmi

Húsafríðunarnefnd ríkisins

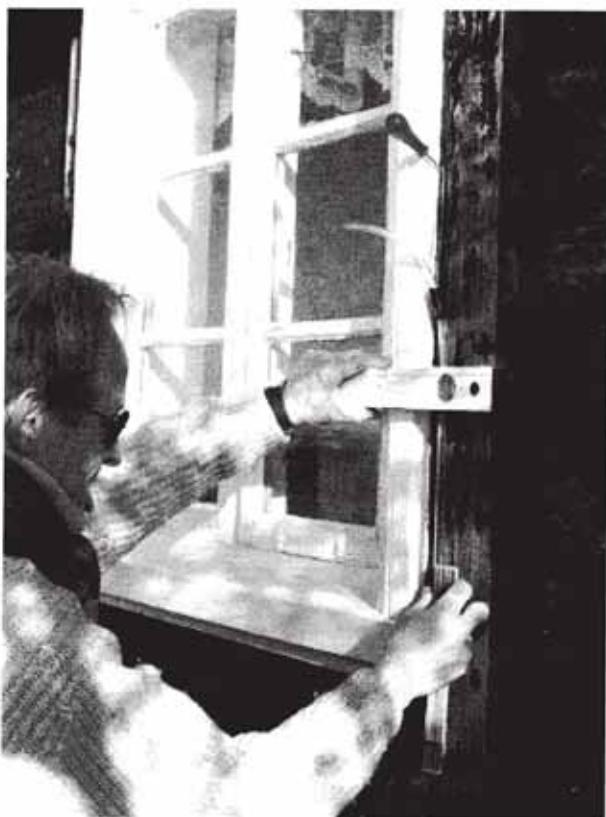
Vatnsslanga notuð til að setja út lárétt mæliplan. Ofi eru tveir við þessar mælingar en hægt er að gera þær einn, (eins og hér er sýnt) en þá eru á vatnsslöngu snærisspottar svo hægt sé að festa hana upp með syl. Mæliplanið er fyrst merkt með teiknilimbandi og tüsspenna og mæld hæð vatnsyfirborðsins frá mæliplani. Sama hæð er mæld hringinn i kring um húsið og merkt með tüssi á límband. Þá er borin saman fyrsta mæling og sú síðasta til að sannreyna mælinguna. Að því loknu eru naglar negldir, í réttri hæð, og nælonssnúra strengd á milli þeirra. Öll lödrétt mál, upp og niður, eru mæld frá mæliplani.

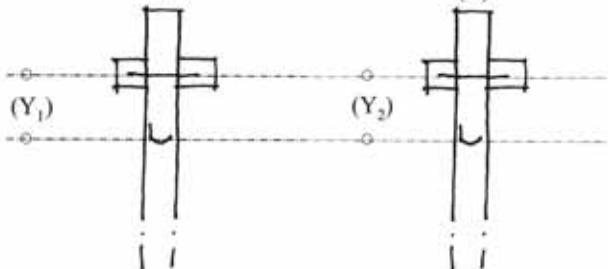
Vatnsslanga hengd upp með snæri á tveim stöðum (A) og (B). Mæliplan merkt með strikum á límband. Þegar tveir mæla má lyfta slöngu þar til yfirborð vatnsins nær mæliplani.

Fallhæð tryggir að hæðirnar (Y_1 og Y_2) eru þær sömu hvar sem mælt er en tryggja þarf að ekki séu loftbólur í slöngu. Ef notað er lítað vatn er auðveldara að sjá hæð vatns í slöngu.

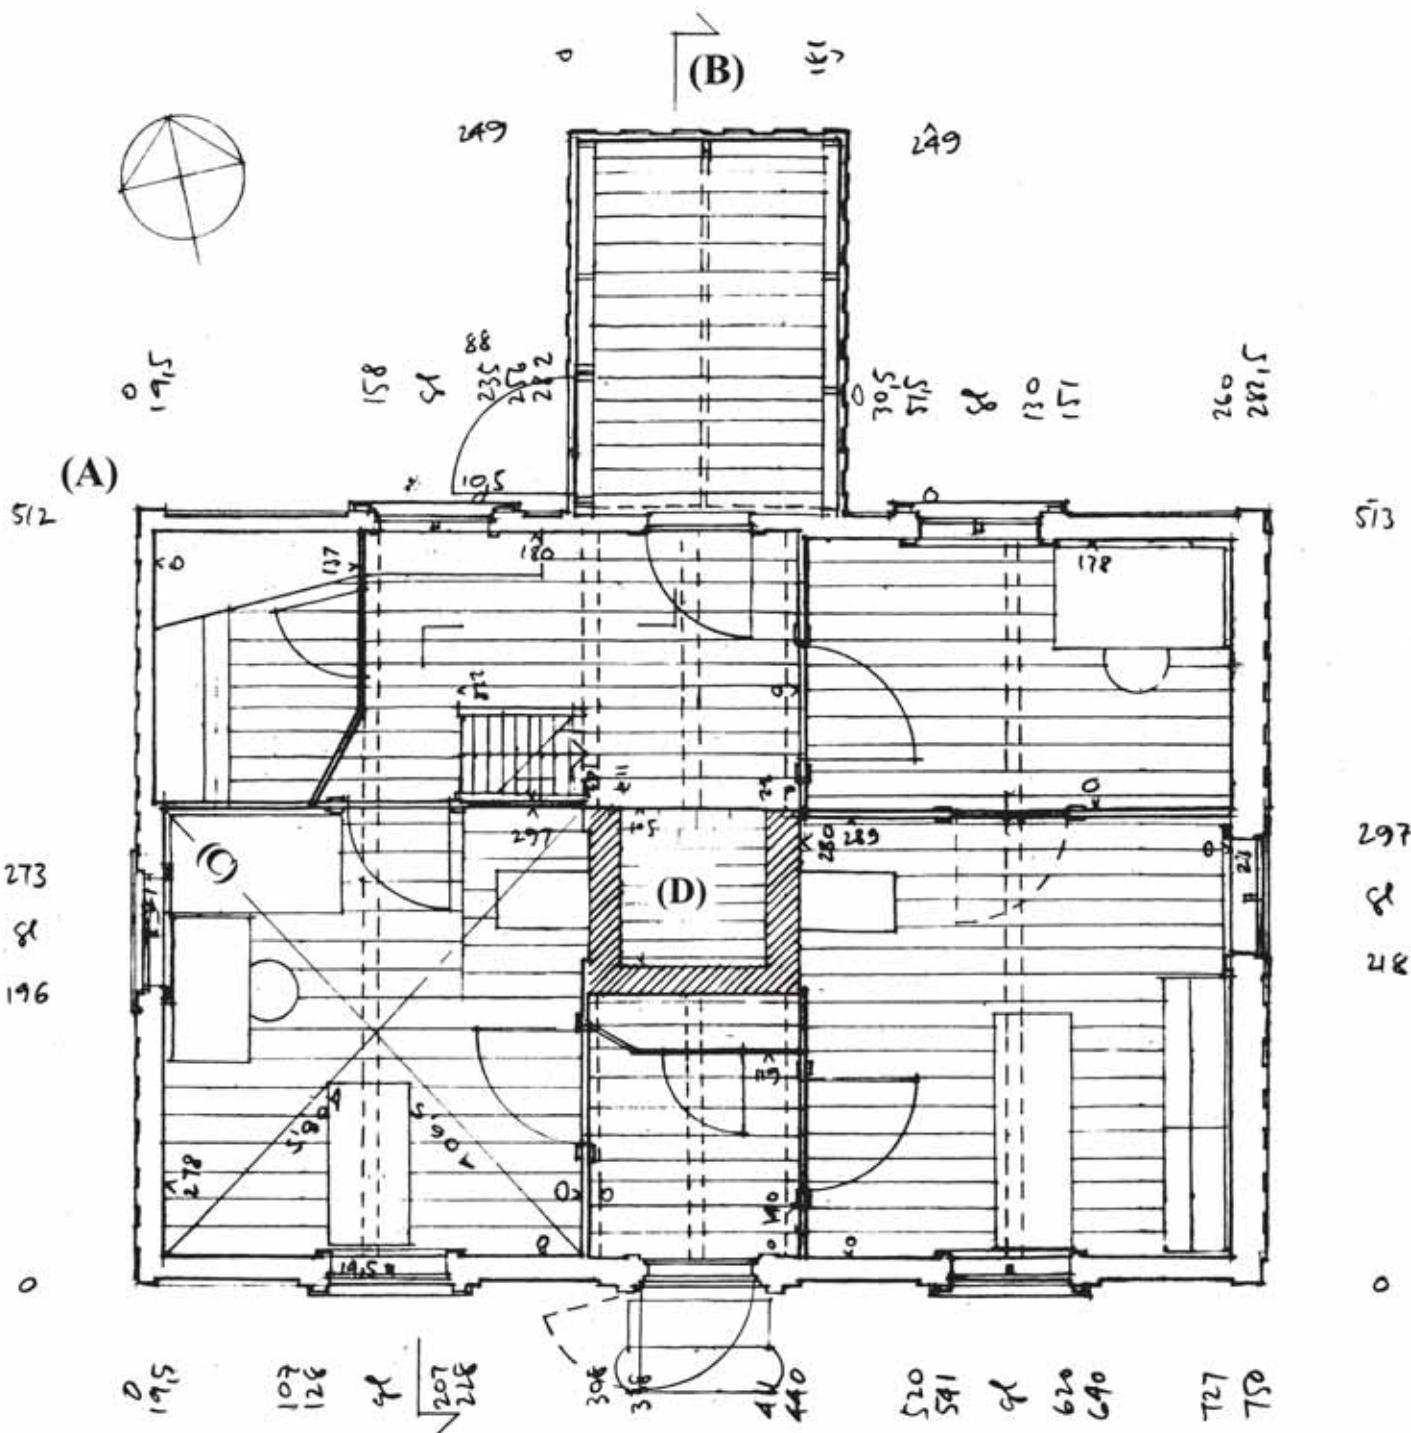
Grunnmynd Þingholtsstreetis 9. Mælt, teiknað og birt í mælikvarðanum 1:50.

Á grunnmyndum koma fram veggir, gluggar, hurðir og fastar innréttningar. Burðargrind og klæðningar eru ekki teiknaðar í veggí nema þær séu sýnilegar, s.s. í þaki og turnum. Venjulega er þörf á að teikna allar hæðir þar sem iveruherbergi eru, svo og þakmynd ef þess gerist þörf t.d. vegna kvista, skorsteina og turna.

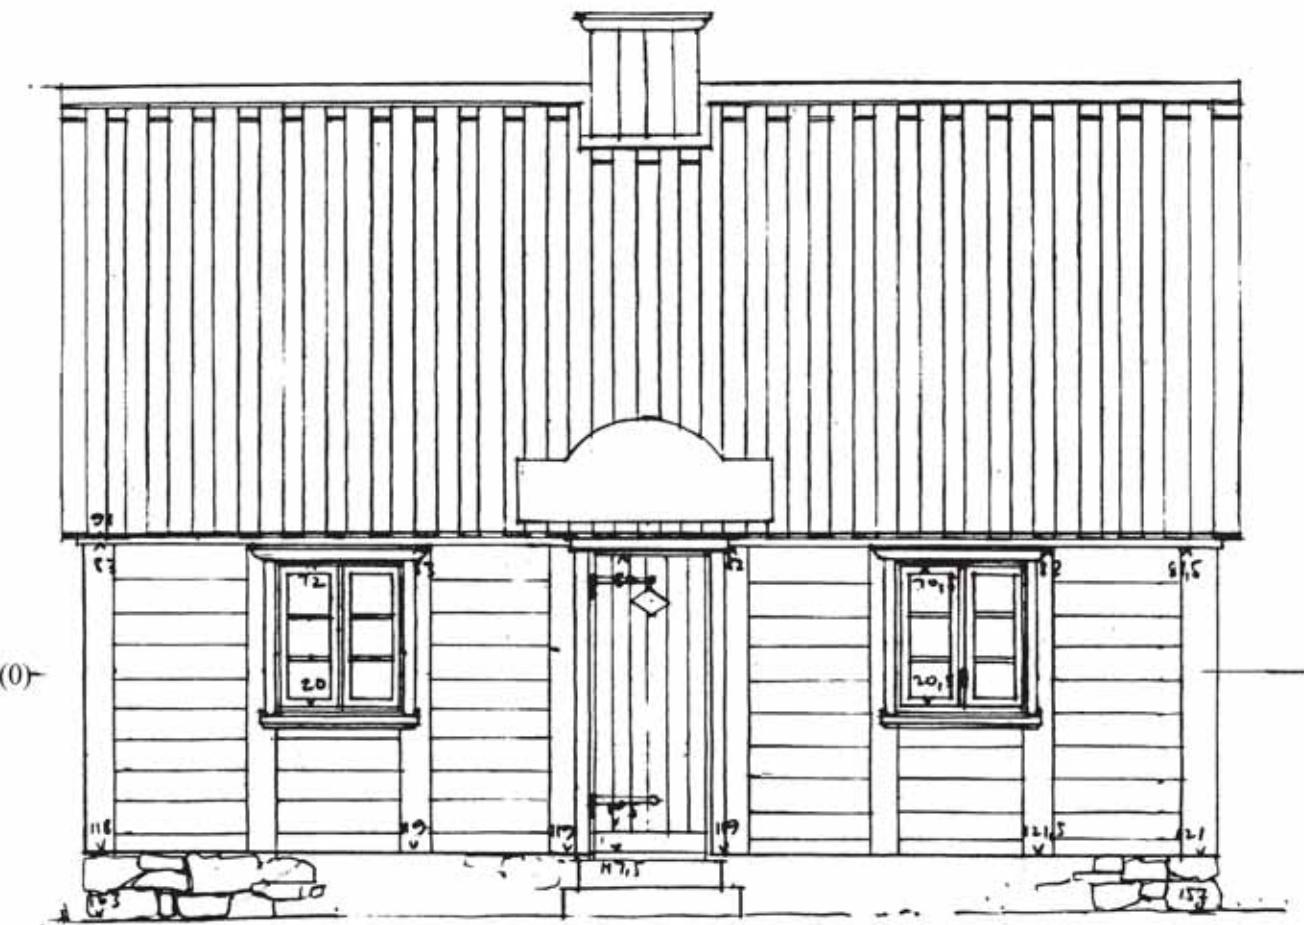
Útlitsmynd Þingholtsstrætis 9, framhlíð. Teiknuð og birt í mælikvarðanum 1:50. Lárétt mæliplan merkt (0) á uppdrættinum. Borð i klæðningu ekki mæld en borðafjöldi er réttur.

Þegar unnið er með mæliplan bæði úti og inni eru mæld aðalmál að innan (veggir og hormmál), til að komast að því hvort húsið er skakkt. Grunnmyndin er þá sett út á blaðið, með hringfara sé það nauðsynlegt. Gluggar, hurðir og innréttningar eru því næst mæld á húsinu innanverðu og sett út á blað. Staðsetning glugga og hurða er einnig mæld að utan og teiknuð á grunnmyndina. Með því að bera saman þessar tvær málsetningar má sjá hvort rétt hafi verið mælt. Veggajþykkir eru mældar í glugga- og/eða dyraopi.

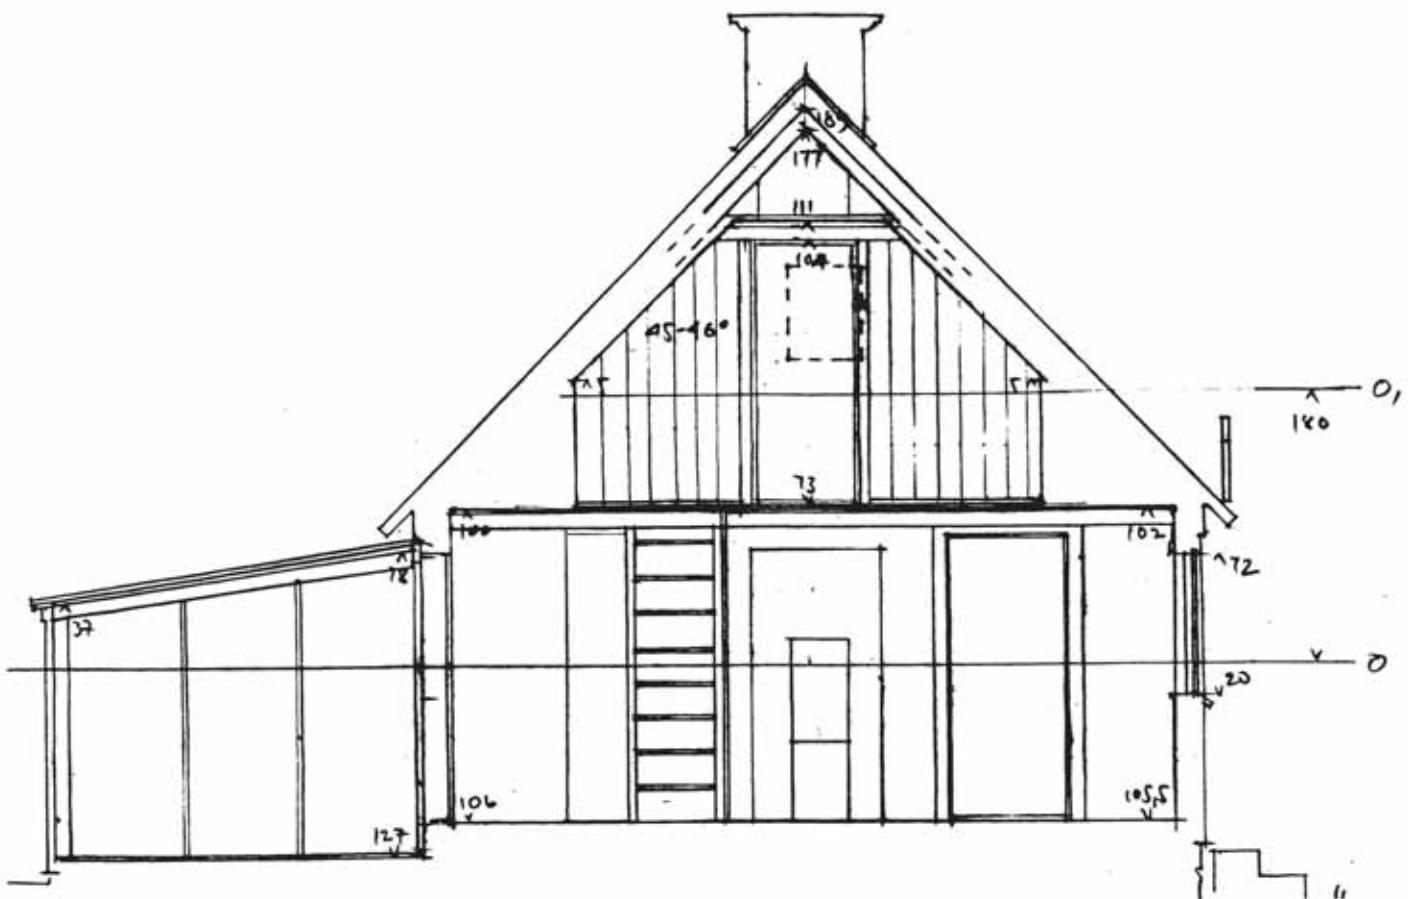
Sneiðing Þingholtsstrætis 9 á vinnslustigi. Teiknuð og birt í mælikvarðanum 1:50.

Mæliplón merkt (0) og (0_y) á uppdrætti. Efra mæliplan er mælt í gengum stigaop. Pakbitar eru teiknaðir þar sem þeir eru sýnilegir, annars sést burðarvirki ekki.

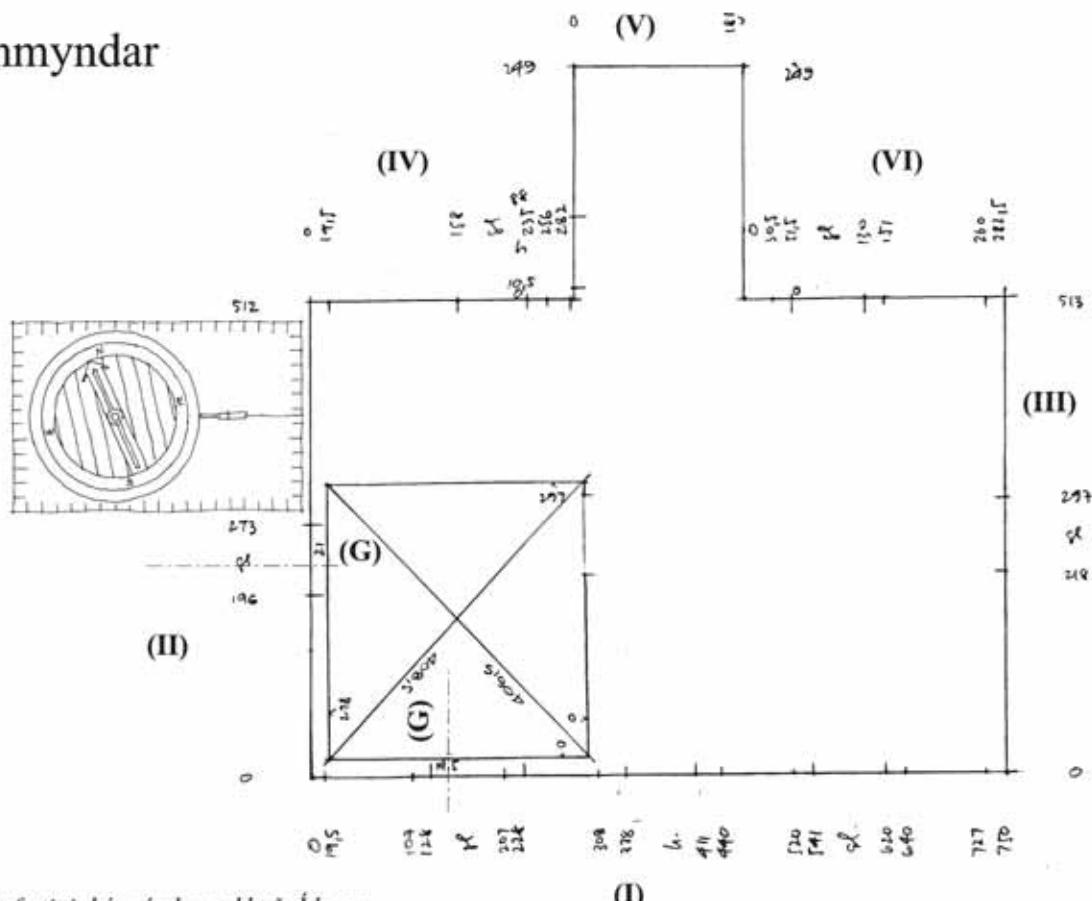
Grunnmynd á upphafsstigi, hér sýnd smækkuð. Í þessu tilfelli var hús mælt að utan fyrst og síðan að innan. Rómverskar tölur segja til um i hvaða röð var mælt. Einnig er hægt að byrja inni og færa sig út. Öll helstu mál komin að utanverðu og eitt herbergi hornamælt. Veggjabykkt mæld í gegnum glugga, sjá merkingu (G). Önnur herbergi mæld í gegnum dýraop. Áttaviti lagður samsíða húshlið til að kanna legu húss gagnvart áttum og teikna norðurpilu.

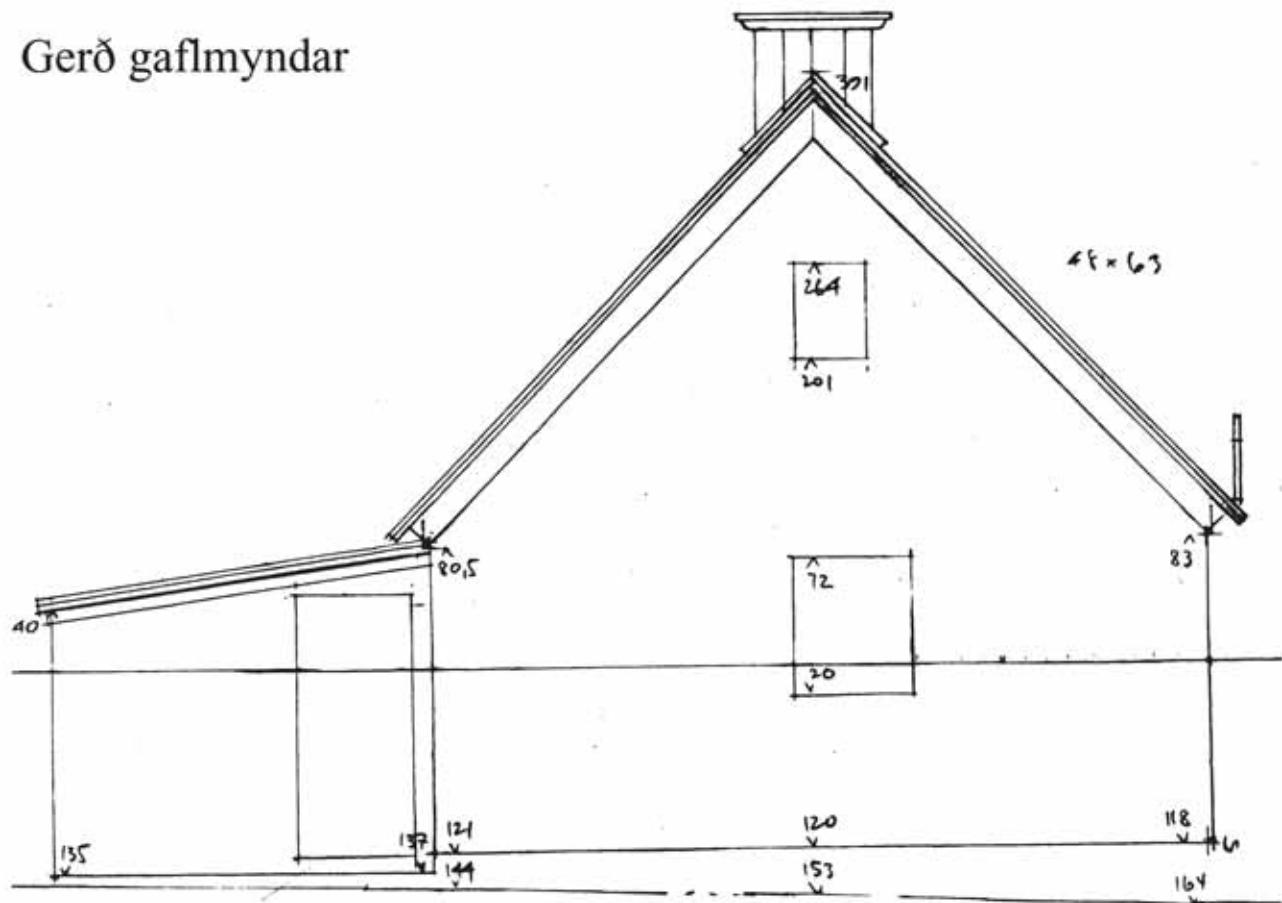
Útlitsmynd gafls í vinnslu. Hér eru öll helstu mál komin og eiginleg gagnaöflun langt komin. Sé þess kostur er gott að taka afrit af uppdrætti á þessu stigi. Bord á vegg eru ekki mæld en talin og réttur fjöldi borda teiknaður. Steinhleðsla er ekki mæld.

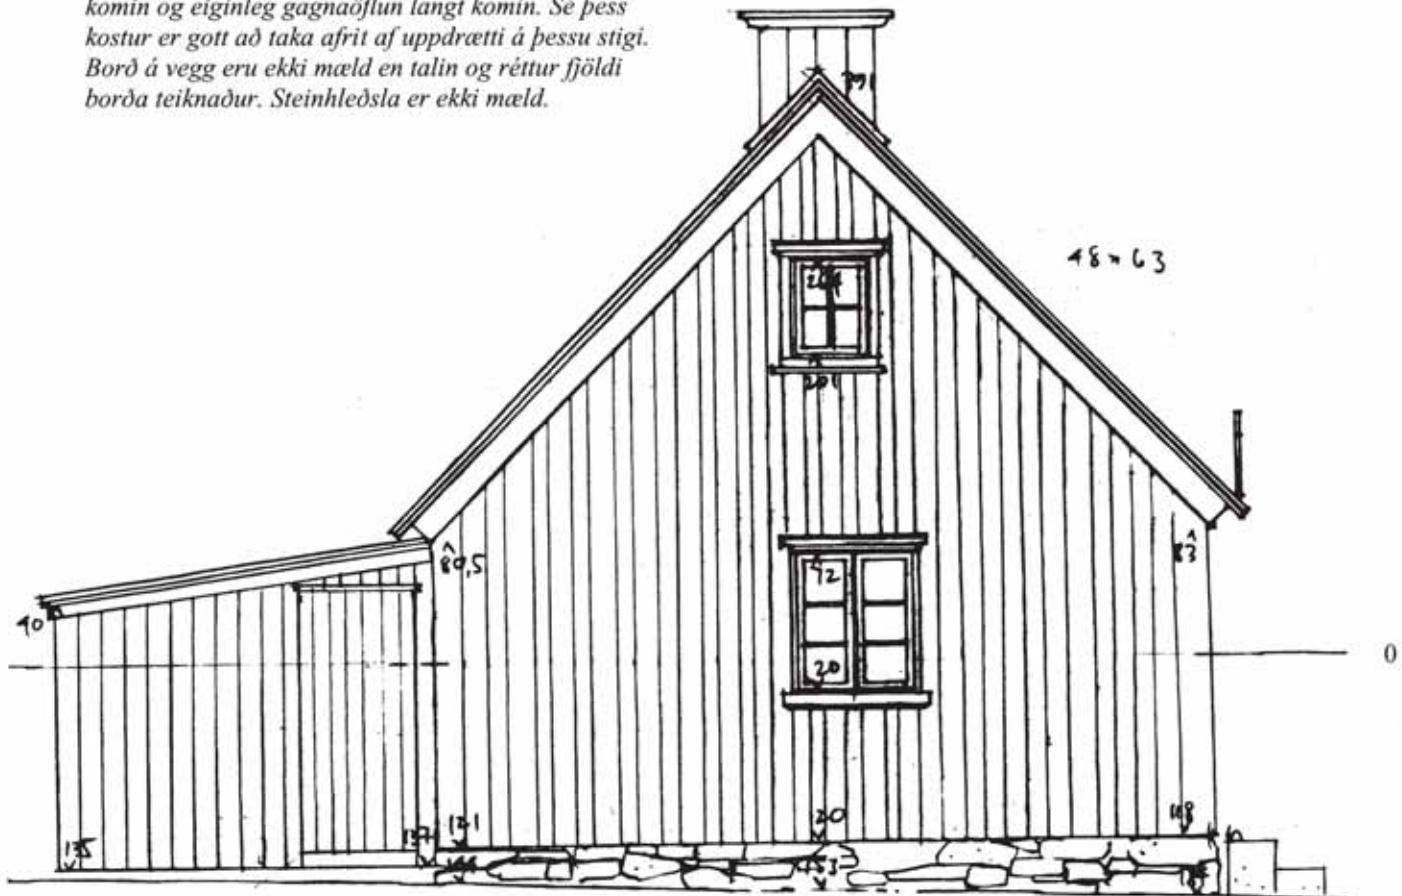
Útlitsmynd lokið. Teikna verður uppdrátt þannig að mál séu læsileg.

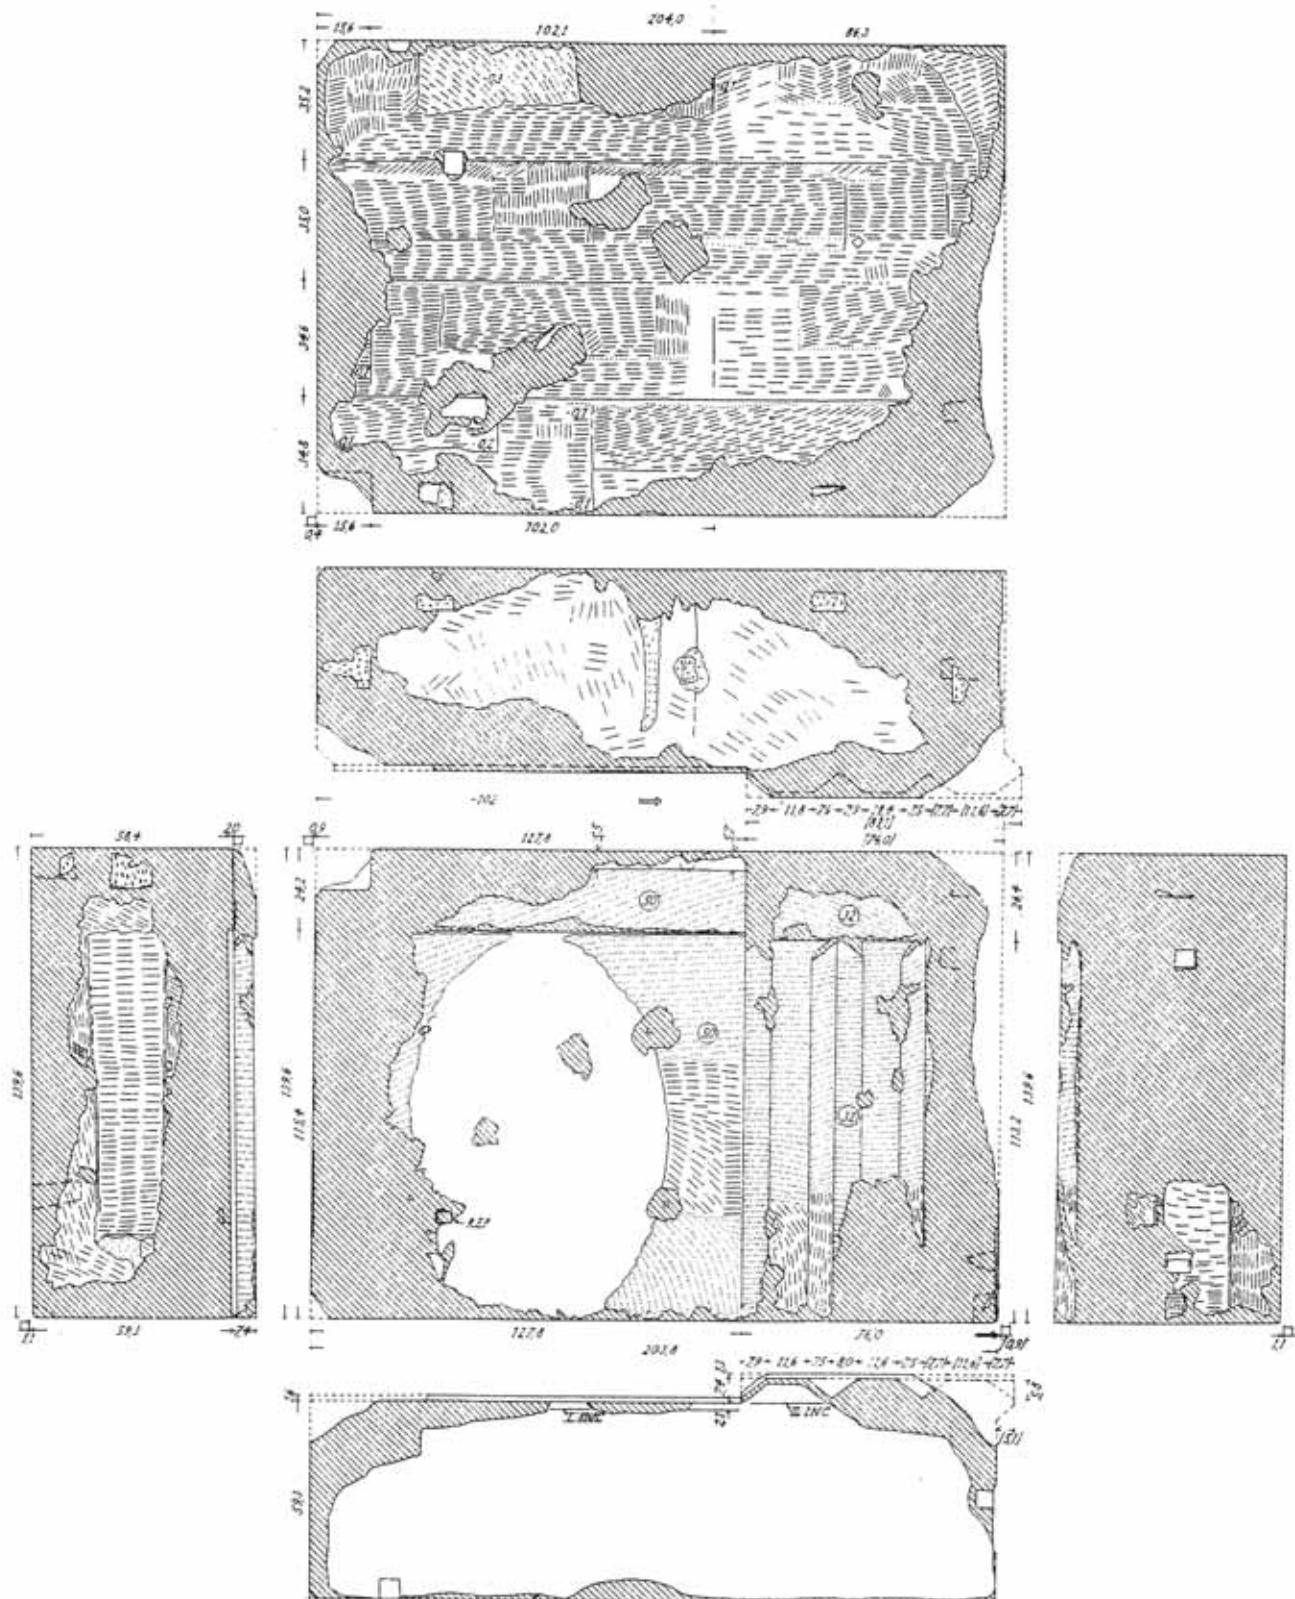
2. mynd. Mælingarteikning.

Mynd 2 sýnir árangurinn af þessu samtali sem staðið hefur í two daga. Búið er að teikna allar sex hliðar steinsins í mælikvarðanum 1:10. Hér er ekki um natúraliska mynd að ræða heldur skráningu á ákveðnum athugunum á vissu táknumáli. Þannig skipta fórin í brotsárinu ekki máli og er så flótur því aðeins sýndur með einsleitri strikateikningu. Hins vegar hafa fórin eftir tól steinhöggarars mikla þýðingu, og hér sjáum við för eftir tannskefil, settjárn og oddmeitil. Hvít flóturinn sýnir leifar af upprunalegri, örþunnri kalkhúð á gljúpum kalksteininum. Hér sjást ýmis för eftir högg sem öll má rekja til þess þegar steinninn var fluttur eða honum komið fyrir í byggingunni, þ.e. för eftir steininn fyrir ofan með gati fyrir stöngina til að mjaka honum á sinn stað. T-laga göt fyrir kengi til að tengjast steinunum við hliðina eða nálagöt fyrir tenginguna við steinana fyrir ofan og neðan. Þessi merki eru sum hver ekki sýnileg með berum augum, en hægt er að finna þau við snertingu. Punktalinur, sem tákna endurgerð á traustum grunni, geta auðveldað mönnum að lesa teikningu sem þessa þar sem þær fylla í eyðurnar og taka með horn sem vantar. Slika mynd má kalla analýtiska.

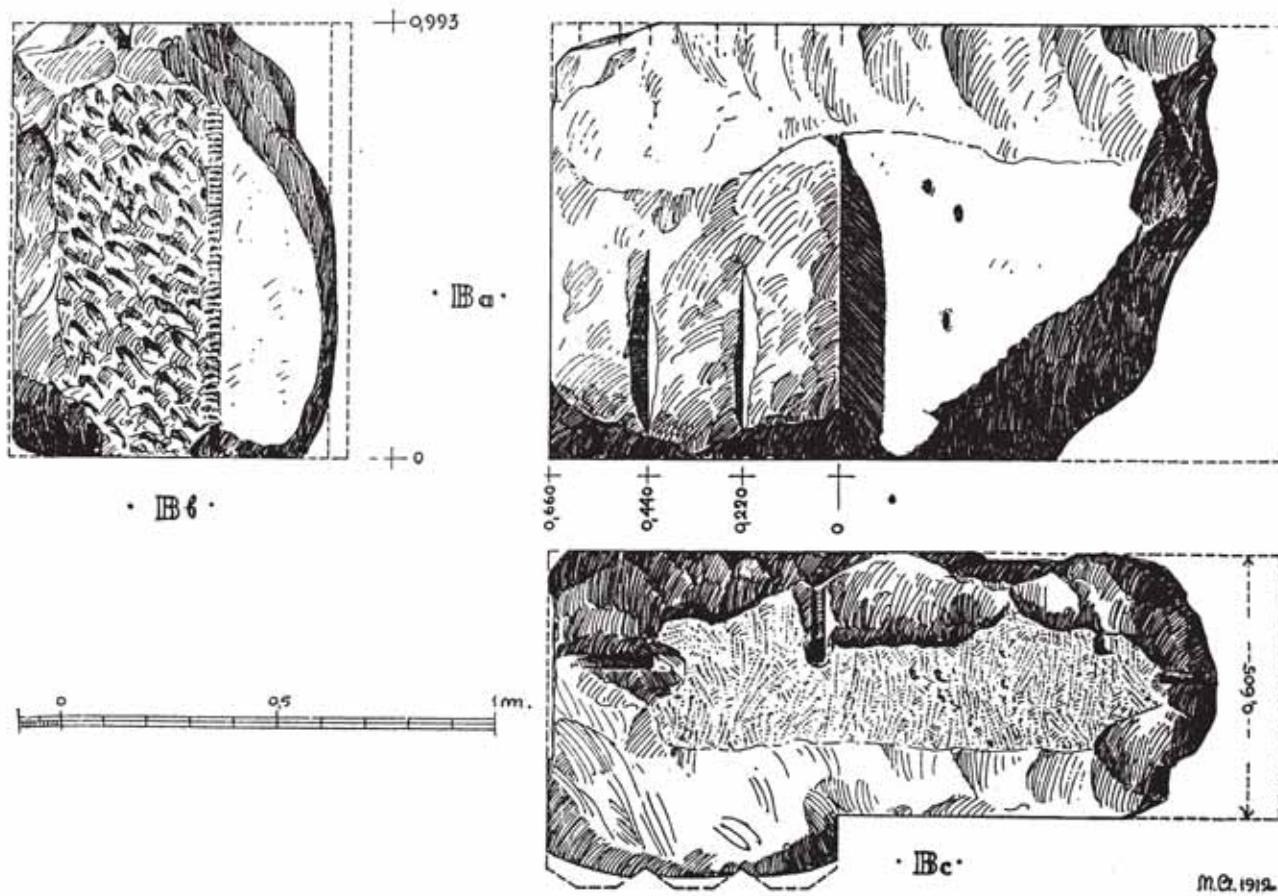
3. mynd. Mælingarteikning Clemmenses 1912.

Til þess að skýra þetta nánar er á mynd 3 sýnd gömul mælingarteikning frá árinu 1912 af sams konar steini frá öðru hafi. Þetta er falleg og raunse teikning, afskaplega vel gerð og sýnir baði förin i brotsárinu og ristur (með skuggum) sem og fór eftir verkfæri og veðrunina, en öllu eru gerð jafn nákvæm skil. Hér er ekki verið að velja á milli aðal- og aukaatriða og í sumum tilvikum getur maður spurt, hvort um er að ræða vinnu steinhögvarans eða bara tilvilanakennd spor að yfirborði steinsins. Þetta getum við kallað „maleriska“ mynd.

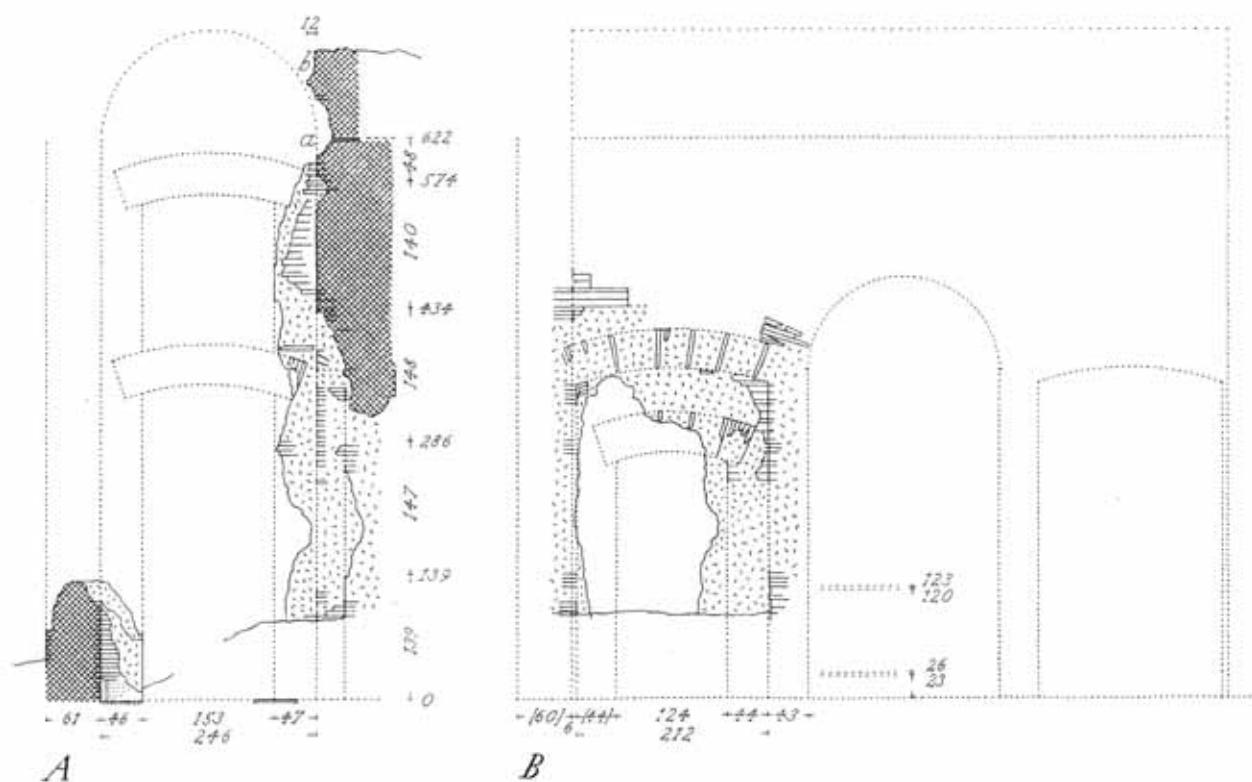
14. mynd. Sneiðing A-A og B-B.

Það gerist með því að taka margar lóðréttar sneiðingar (sjá mynd 14 og 15). Mælikvarðinn er núna 1:50, og mælingartækin eru, auk tommustokks, málband og snúra með lóði í, enn fremur stigi og stöng til að ná þangað upp sem við komumst ekki sjálf. Teikningin er rissuð upp þar sem við höfum hvorki tima né efni á öðru. Alveg eins í tilvikinu með steininn í Delfi reynum við að velja hvaða atriði ber að athuga. Hér leggjum við áherslu á förin á yfirborði mûrsins, á meðan veggheðslan sjálf, sem komið hefur í ljós, skiptir minni máli, ef frá er talin stærð flatarins sem sést. Hún er bara dregin upp á hlutlausan hátt.

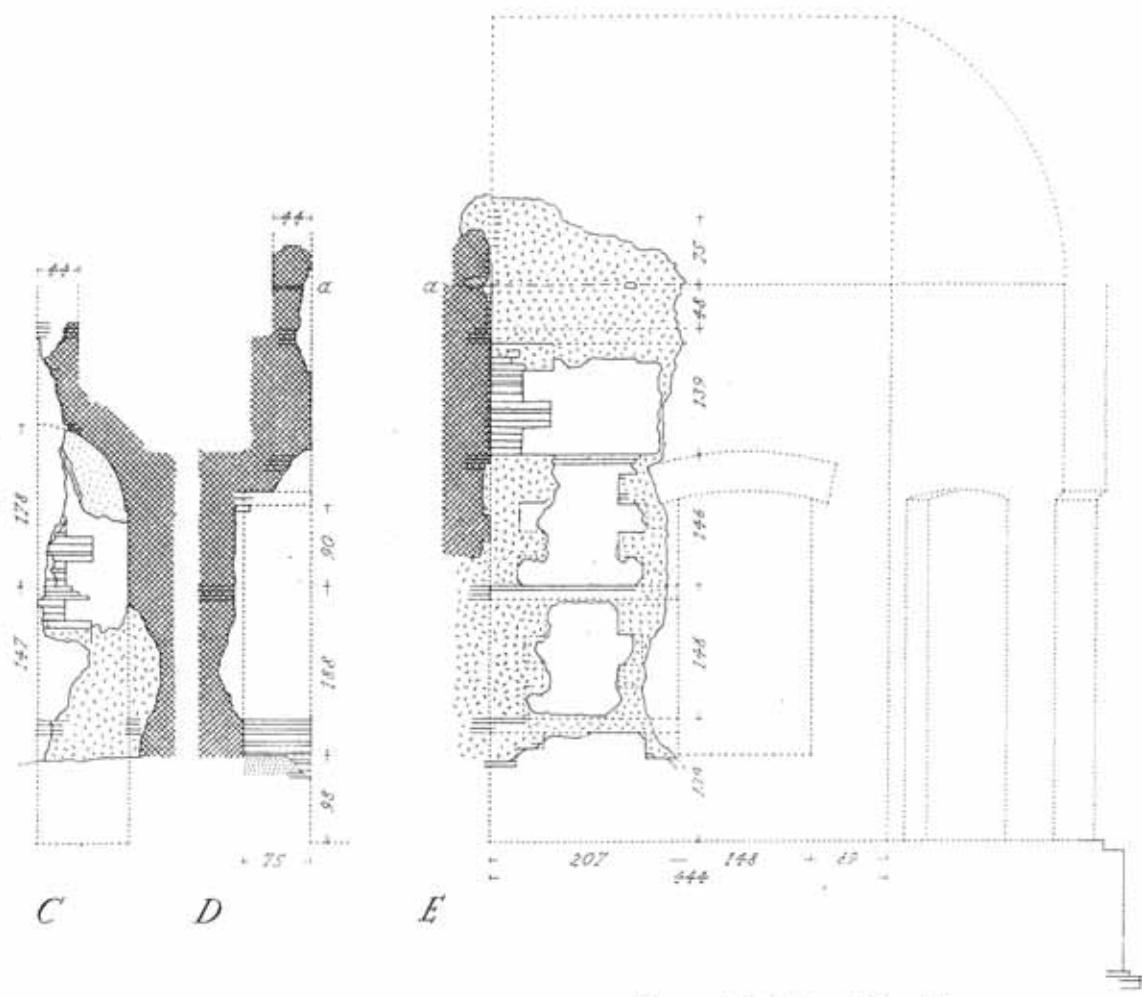
15. mynd. Sneiðing C-D og E.

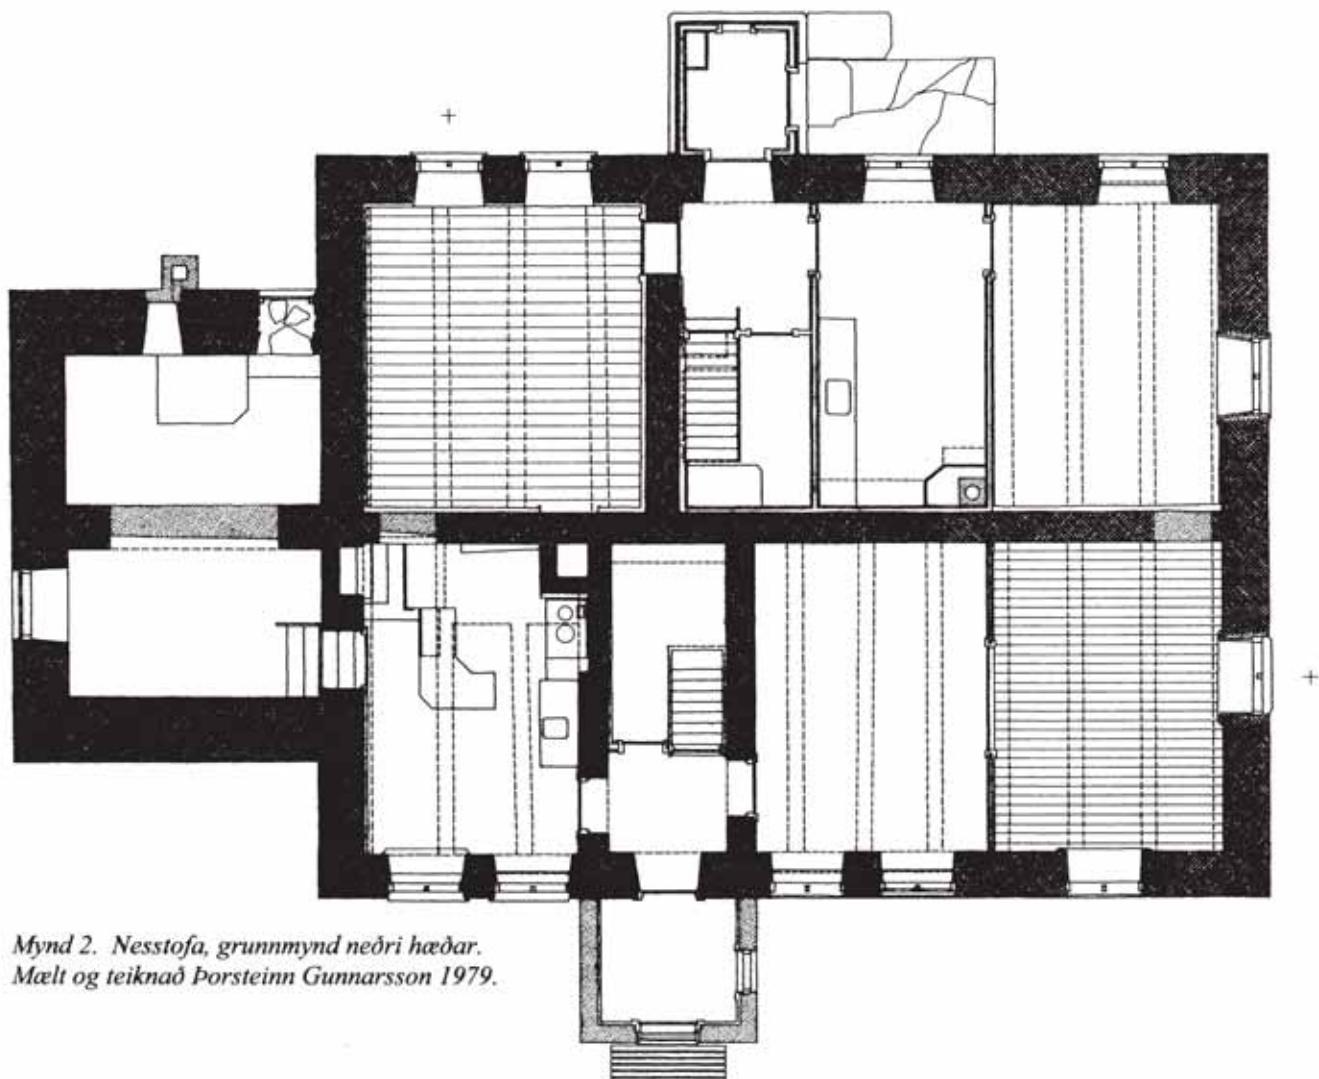
*Mynd 2. Nesstofa, grunnmynd neðri hæðar.
Mælt og teiknað Þorsteinn Gunnarsson 1979.*

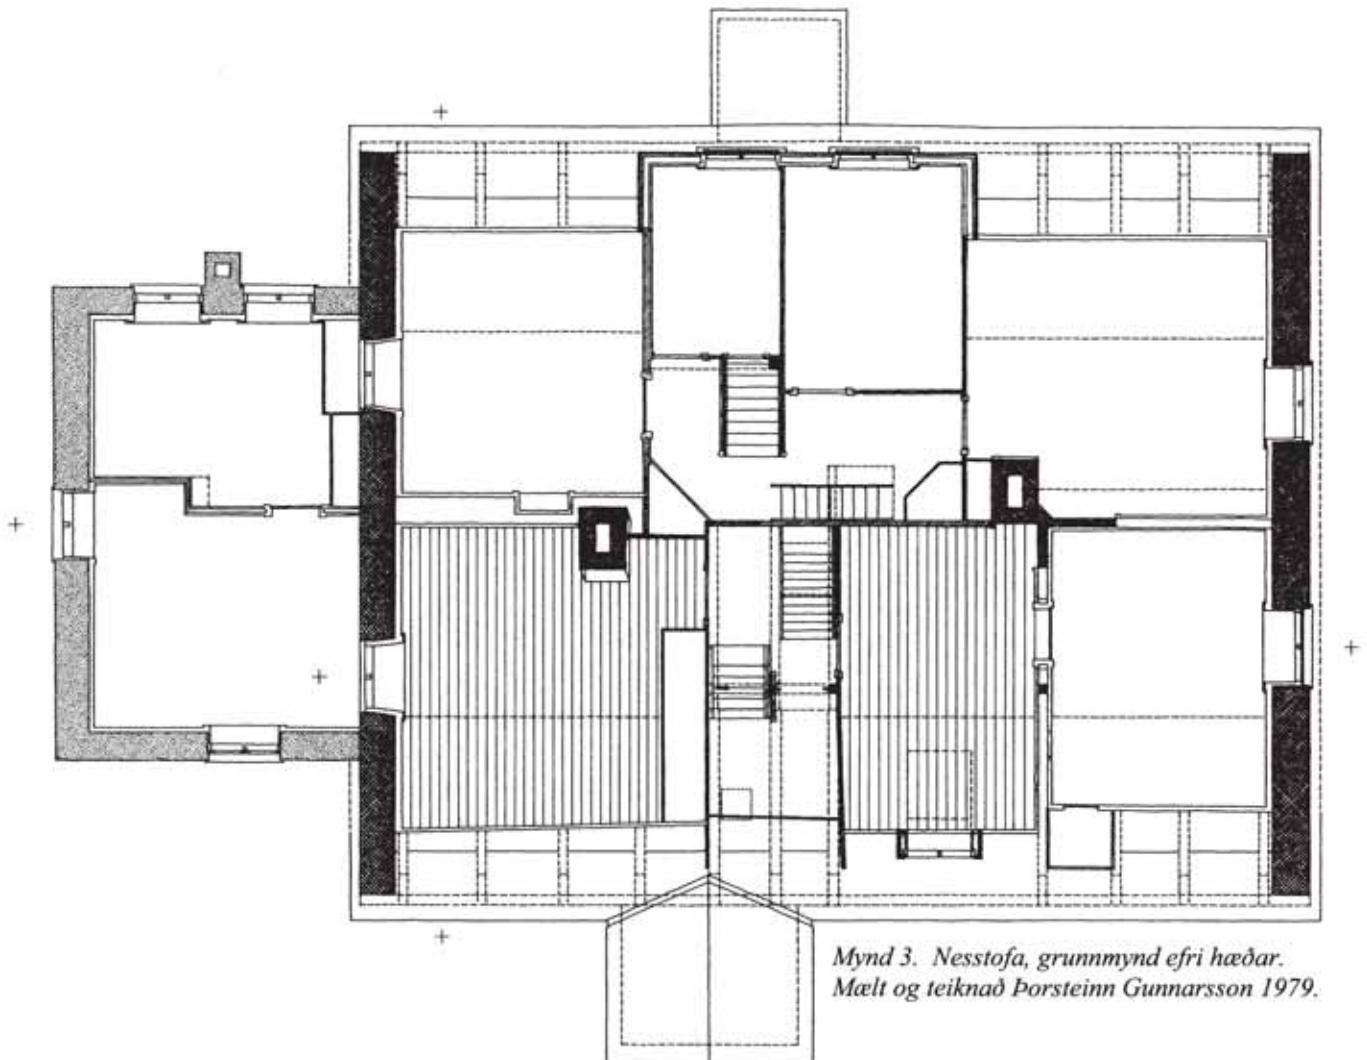
*Mynd 3. Nesstofa, grunnmynd efri hæðar.
Mælt og teiknað Þorsteinn Gunnarsson 1979.*

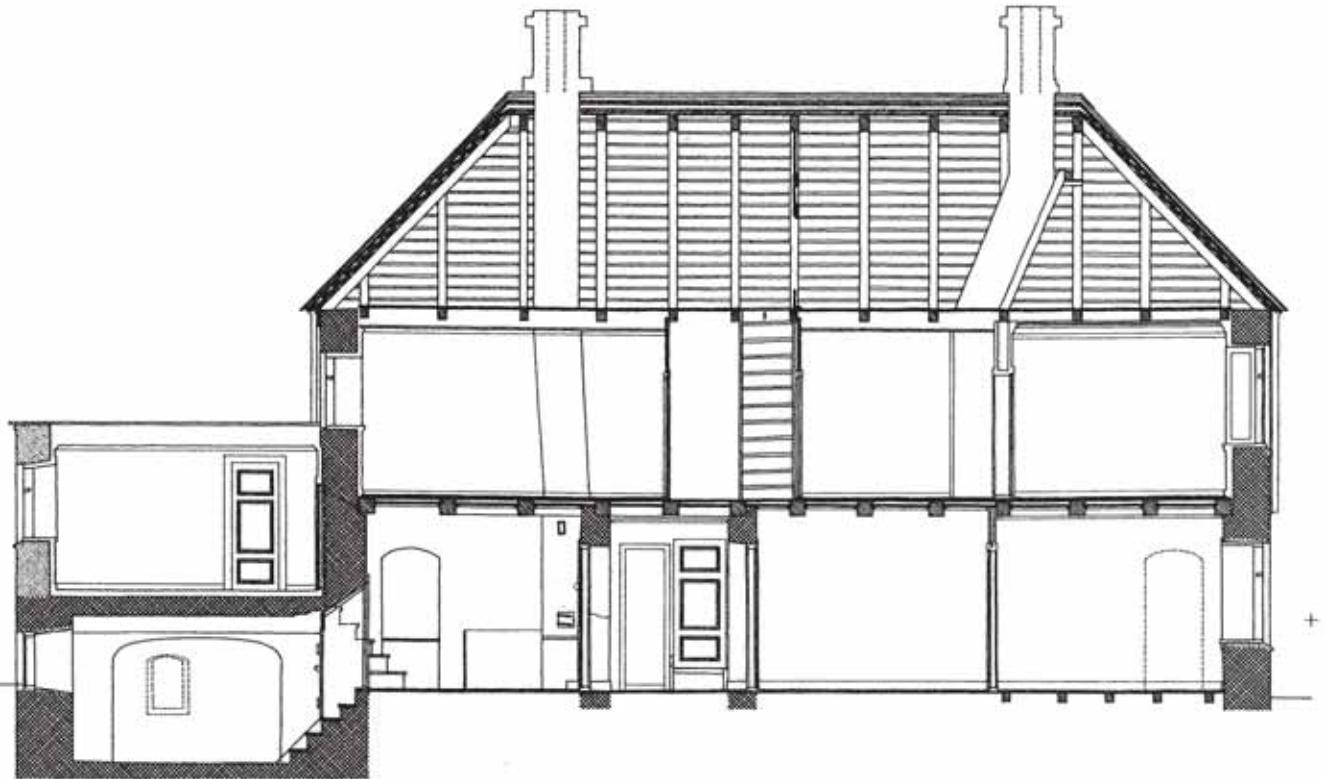
*Mynd 4. Nesstofa, langskurður.
Mælt og teiknað Þorsteinn Gunnarsson 1979.*

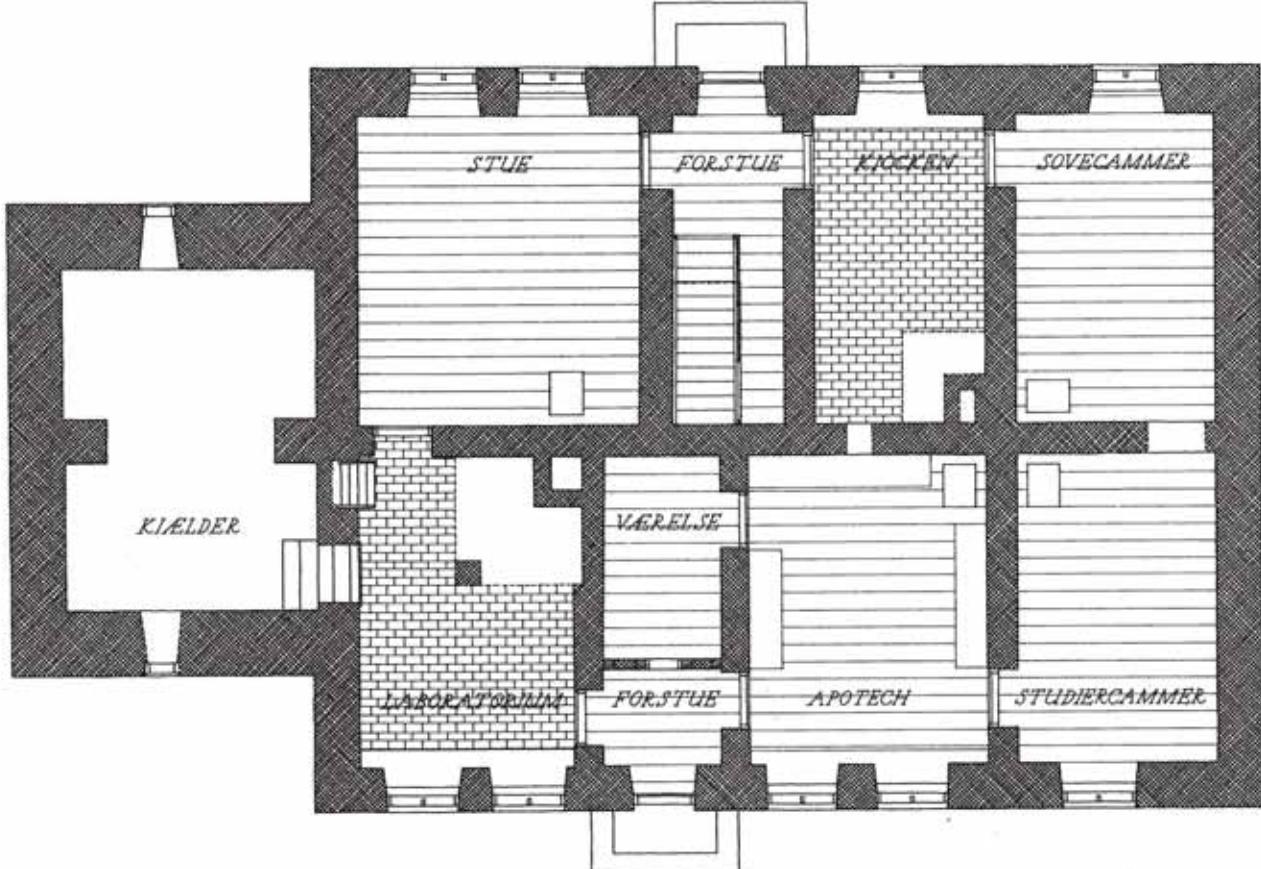
*Mynd 6. Nesstofa, grunnmynd nedri hæðar
byggð á úttekt frá 1763.*

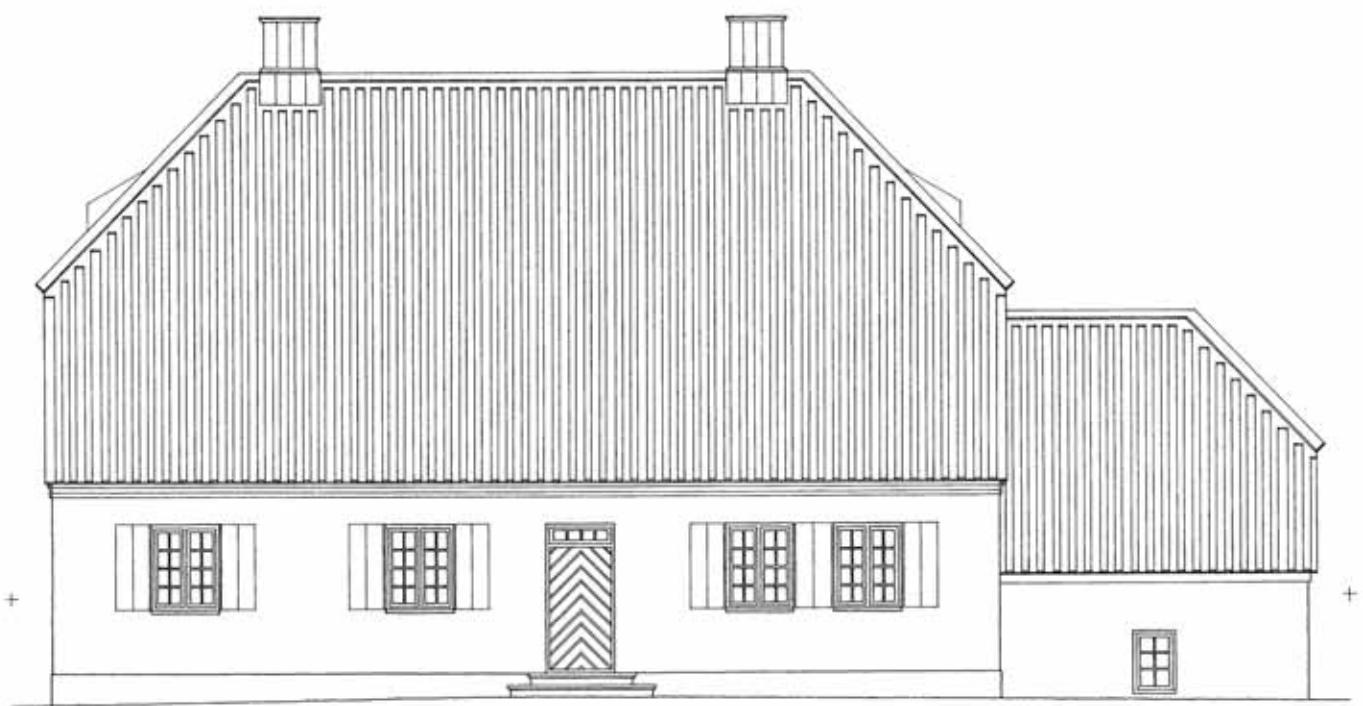
Mynd 7. Nesstofa, útlit austurhlíðar
byggt á úttekt frá 1763.

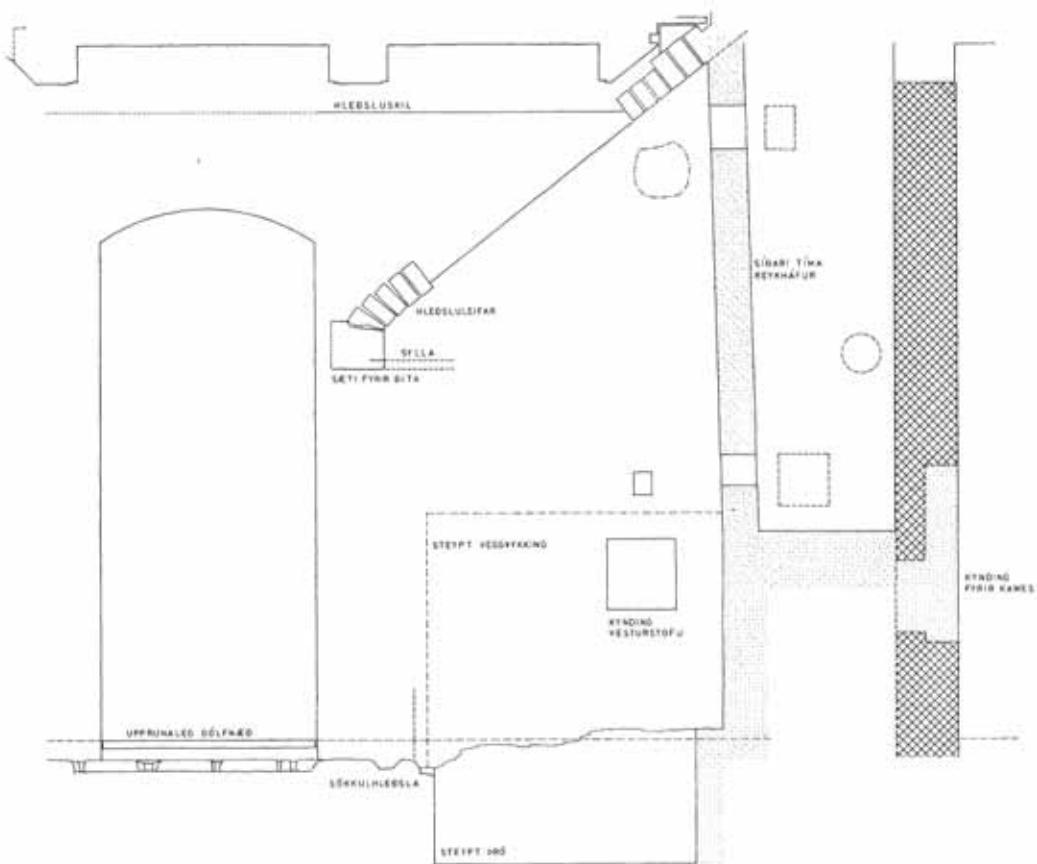
Mynd 13. Rannsókn á eldstæði í tilraunastofu,
þverskurður B-B horft austur.
