Ritroð Húsafríðunarnefndar ríkisins
Viðhald og endurbætur friðaðra og varðveisluverðra húsa

UPPMÆLING HÚSA

Uppmælingatækni, fyrirlestrar og dæmi

Húsafríðunarnefnd ríkisins

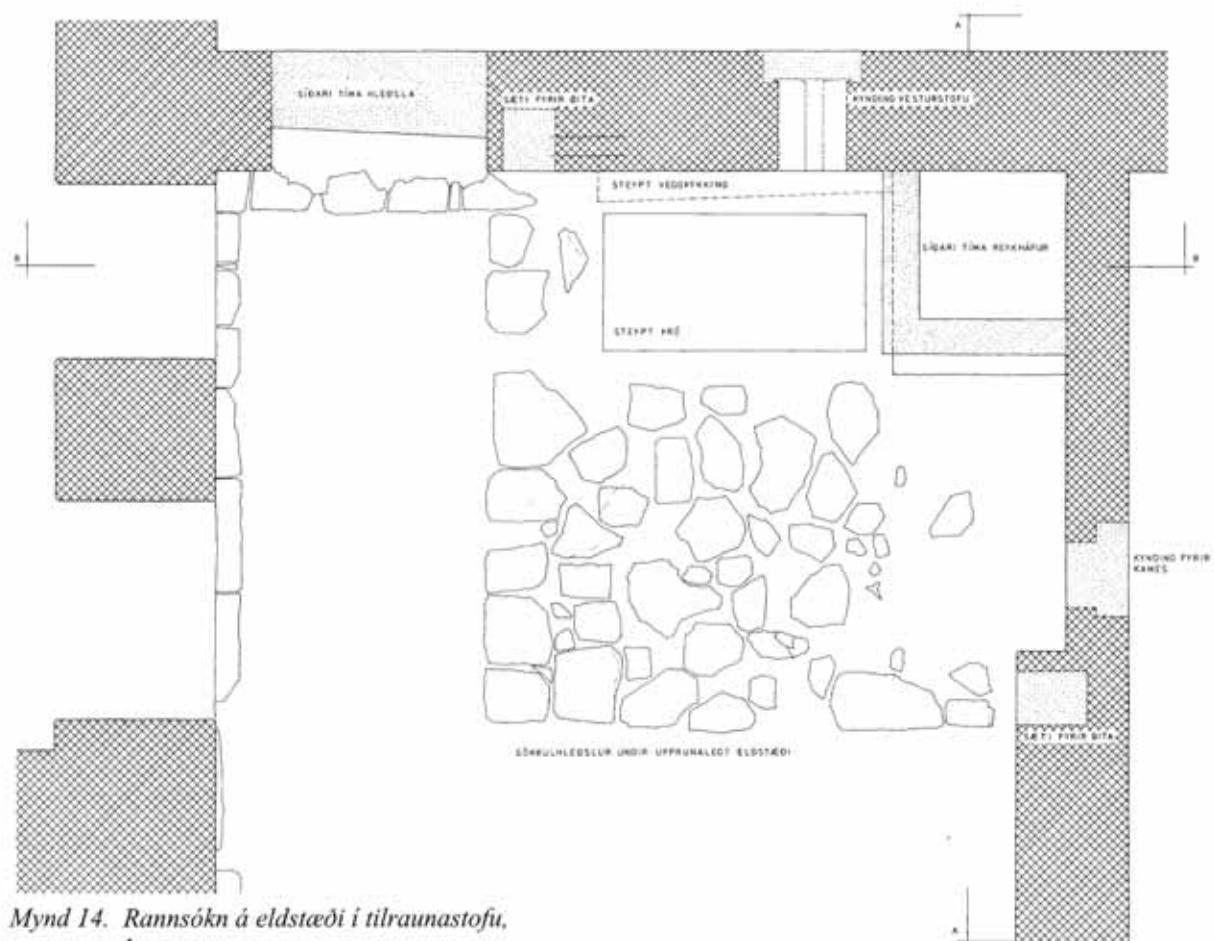
Mynd 14. Rannsókn á eldstæði í tilraunastofu,
grunnmynd.

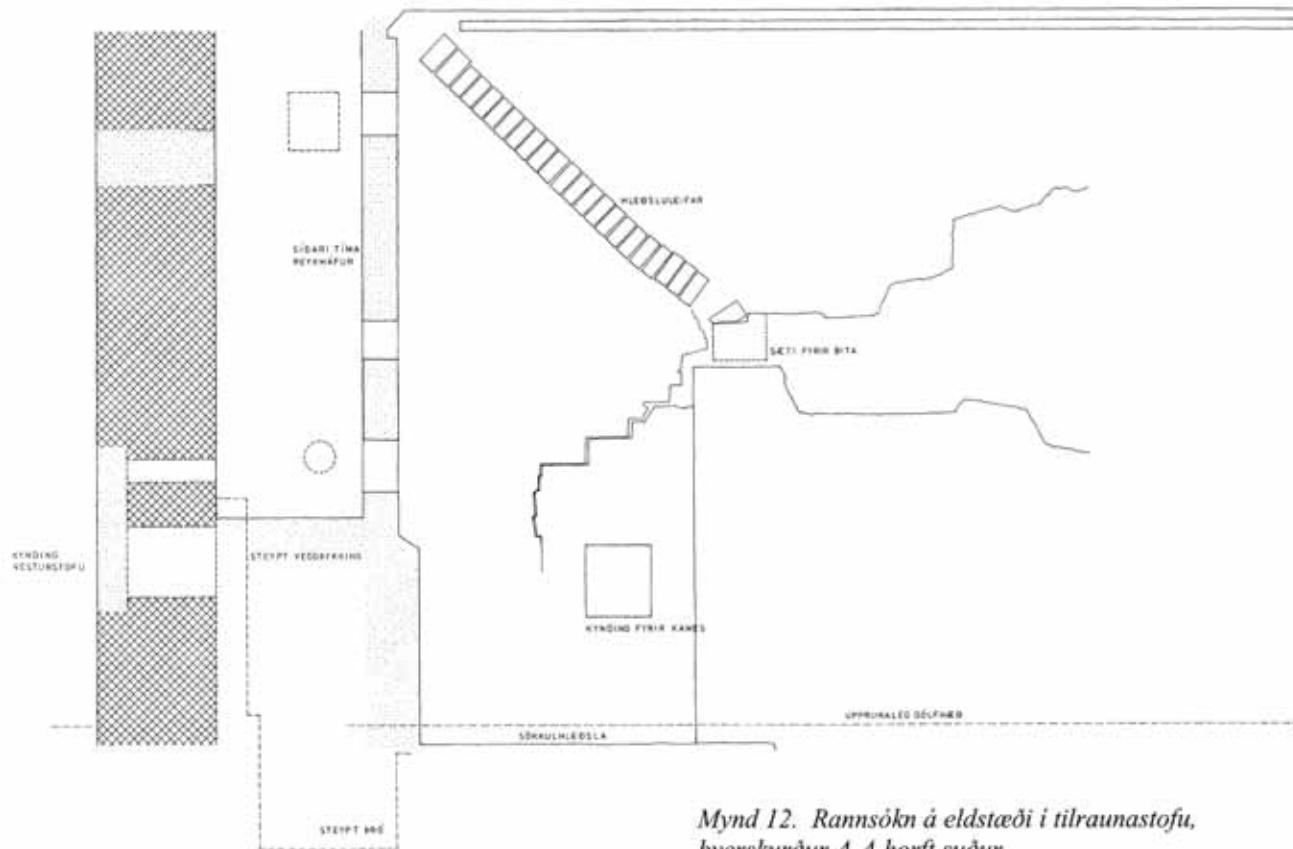
Mynd 12. Rannsókn á eldstæði i tilraunastofu, þverskurður A-A horft suður.

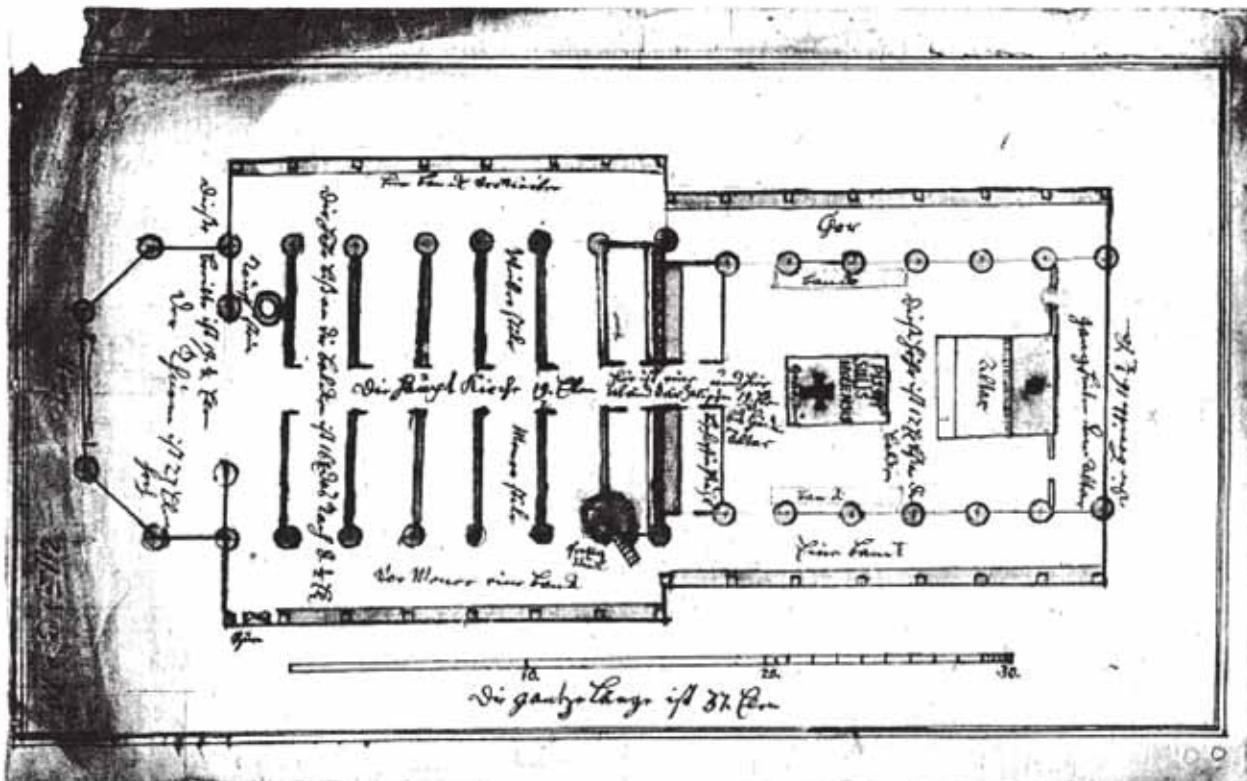
Mynd 1. Mælingarteikning Sabinskys af Halldórukirkju, gerður 1757. Þjóðskjalasafn Íslands.

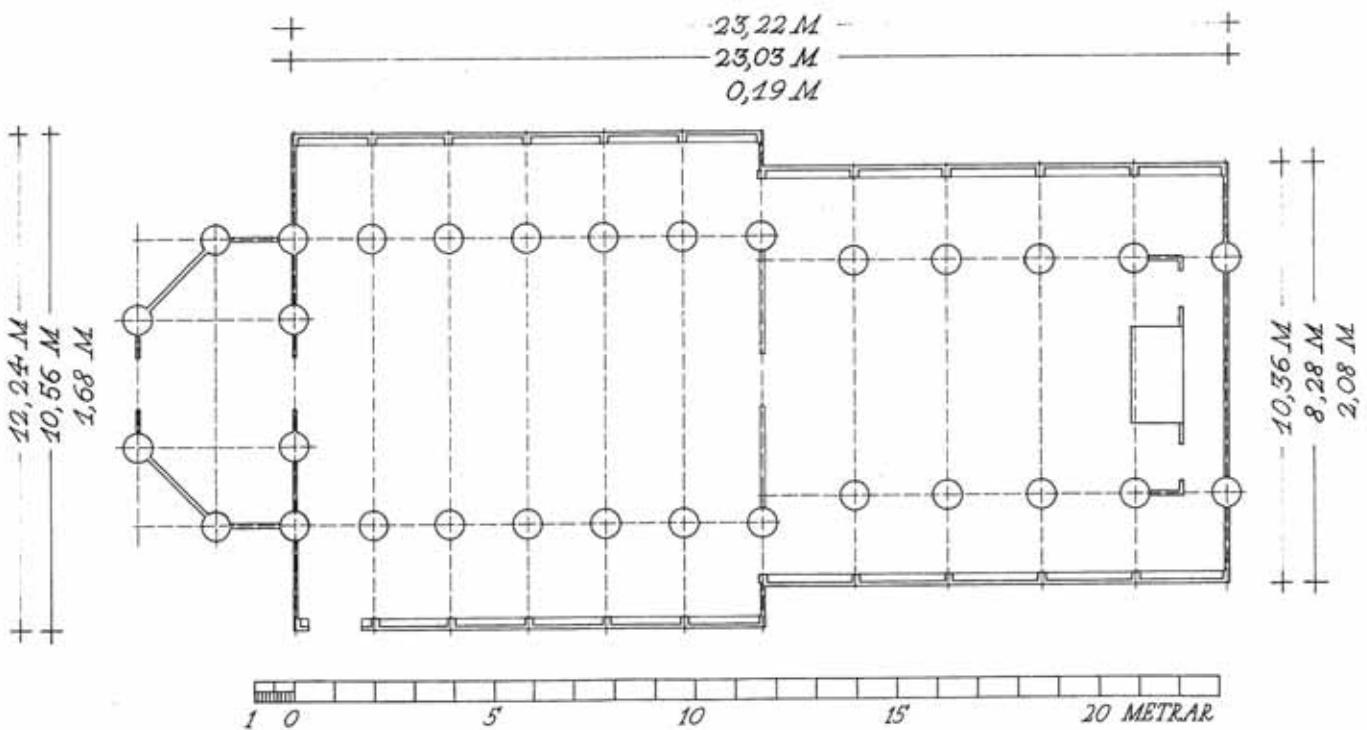
Mynd 4. Mál Sabinskys og úttektar borin saman.

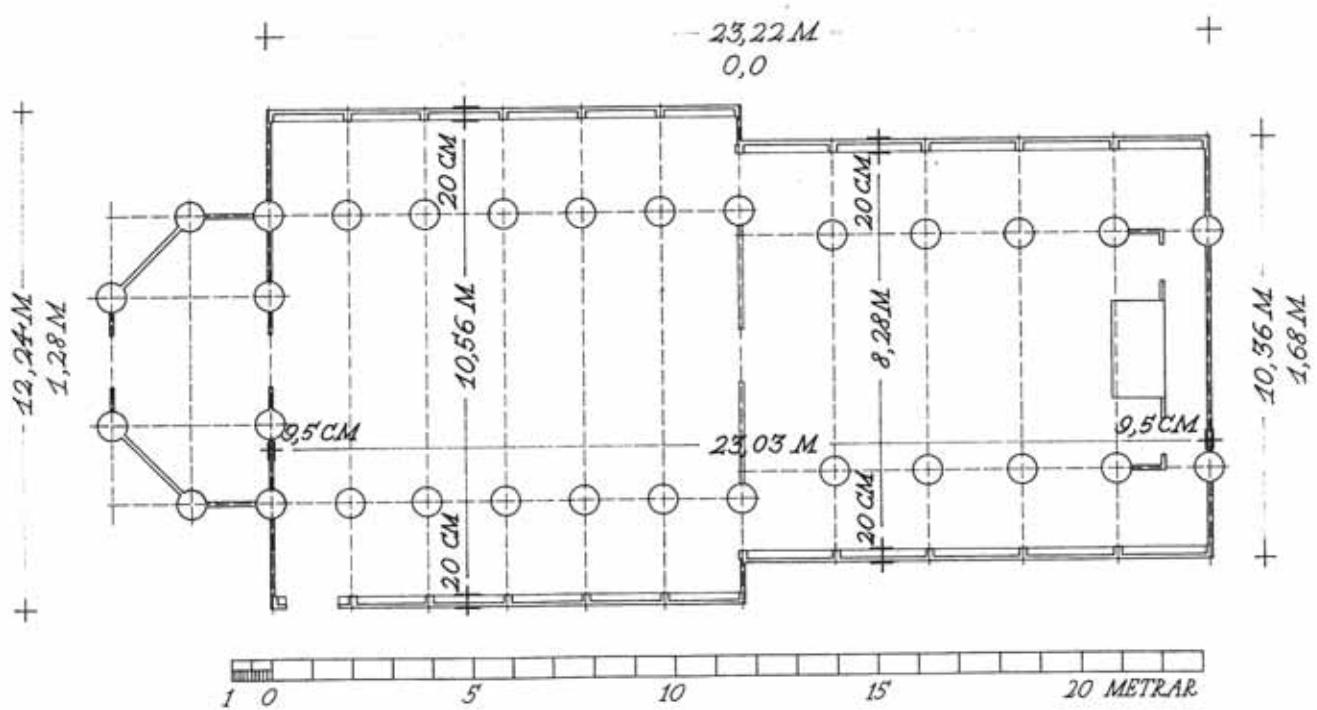
Mynd 6. Mál úttektar leiðrétt með tilliti til
veggþykktar framstafns og kórbaks.

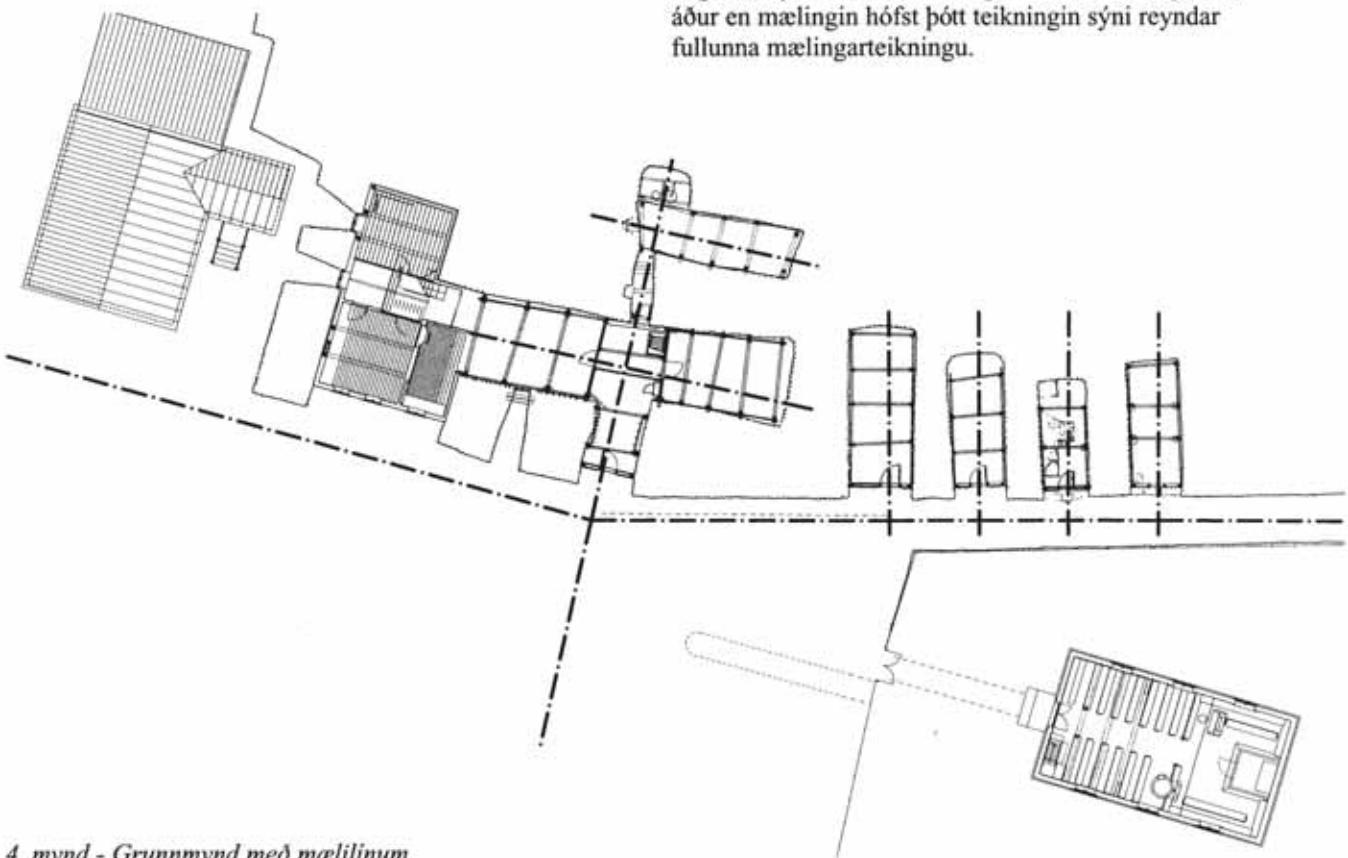
Á grunnmyndinni sést hvernig línumnar voru lagðar út áður en mælingin hófst þótt teikningin sýni reyndar fullunna mælingarteikningu.

4. mynd - Grunnmynd með mælinum.

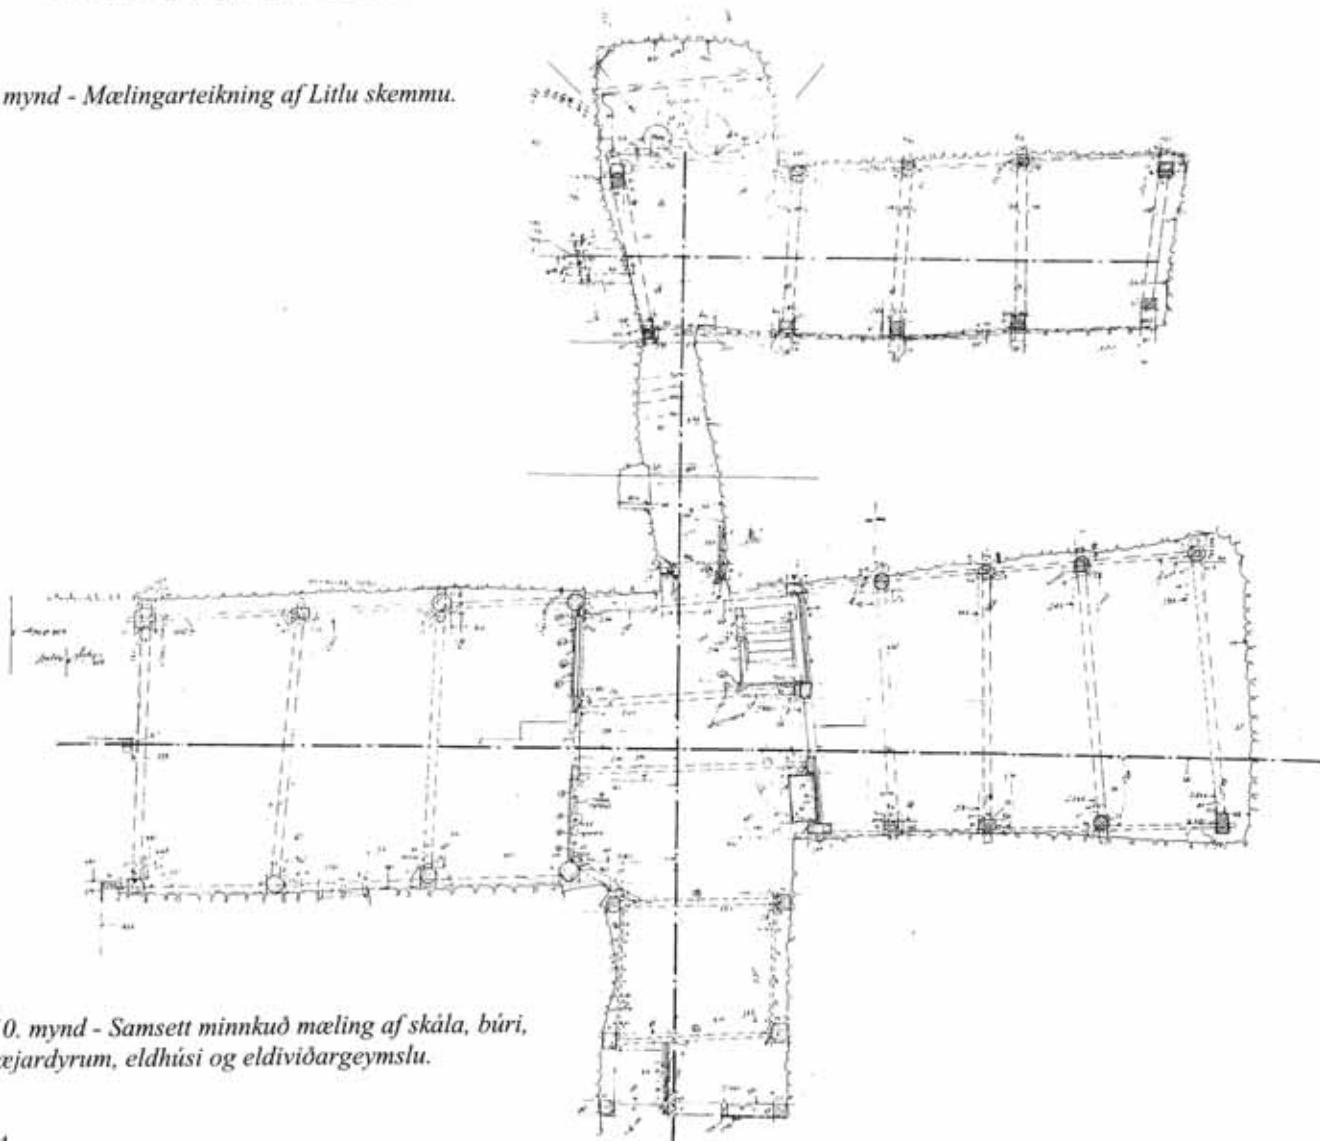
10. mynd - Samsett minnkuð mæling af skála, búri, bæjardýrum, eldhúsi og eldviðargeymslu.

10. mynd sýnir samsettar mælingarteikningar sem eru gerðar á staðnum af bæjardyrum, skála, búri og hlóðaeldhúsi með mælilínunum fyrir grunnmyndir þessara húsa.

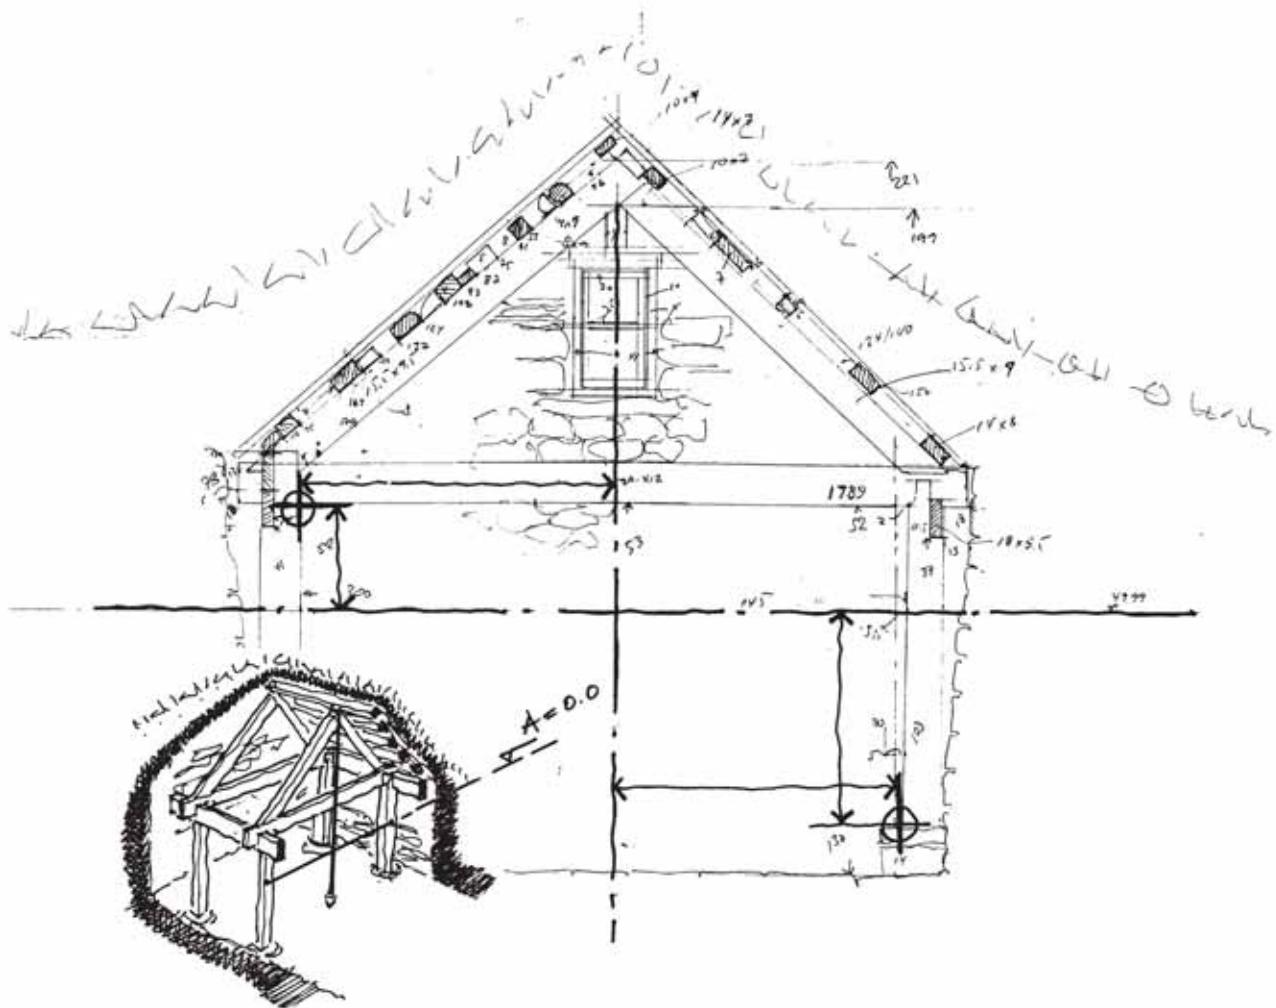
11. mynd - Uppsetning löödlina, sneidring i bür.

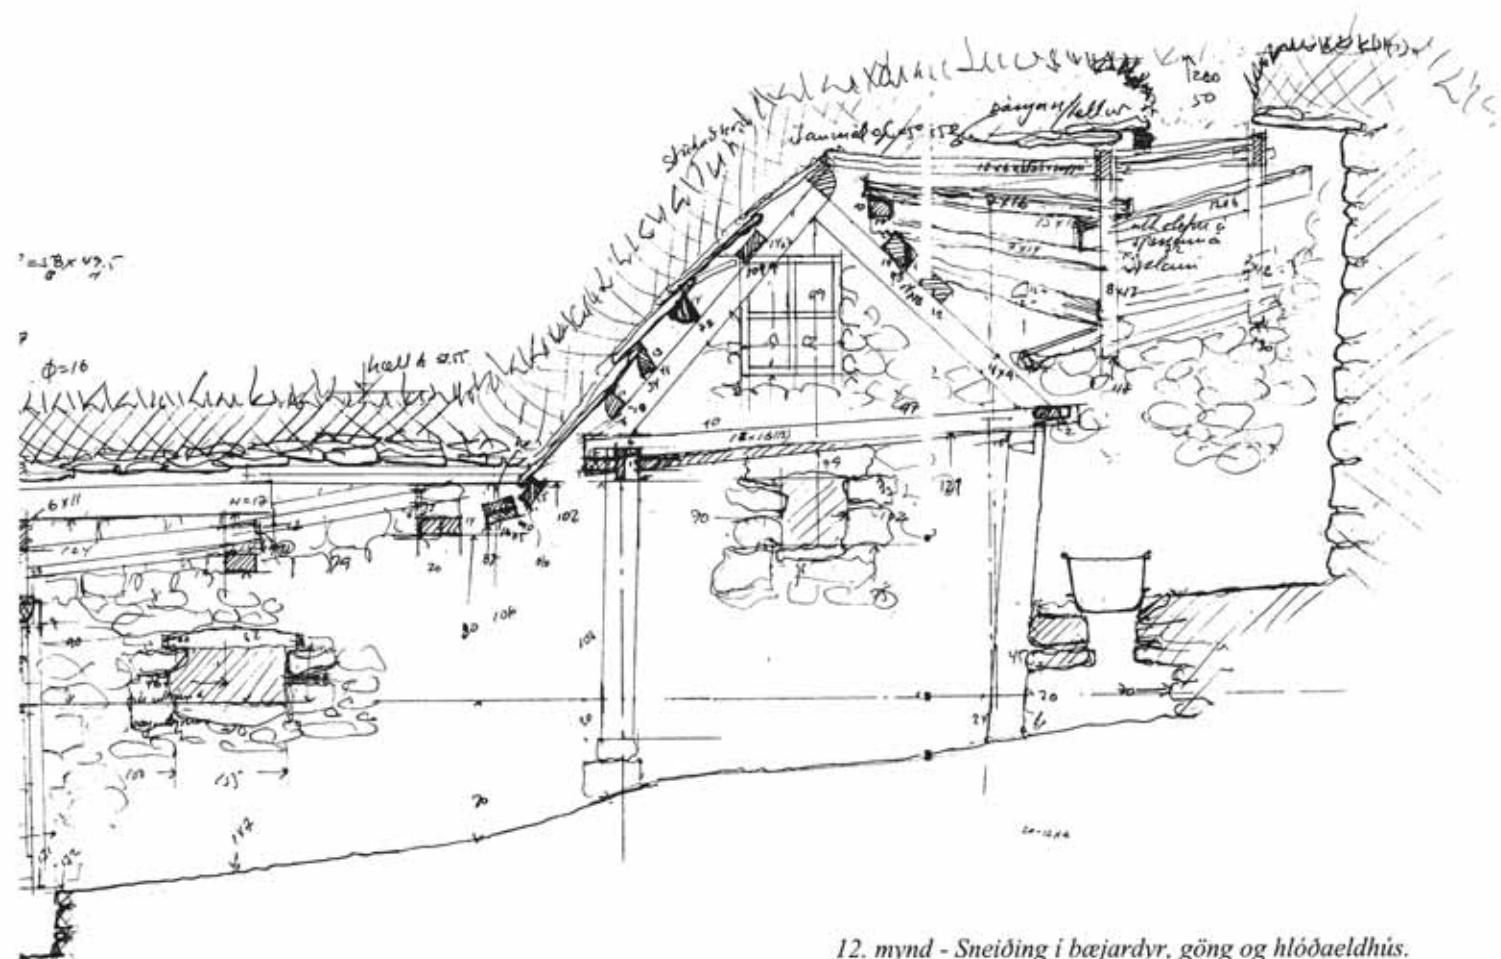
12. mynd - Sneiðing í bæjardyr, göng og hlóðaeldhús.

Í langsneiðingum voru settar upp fleiri lóðlinur, t.d. ein við hverja stoð eða eftir því sem þurfa þótti.

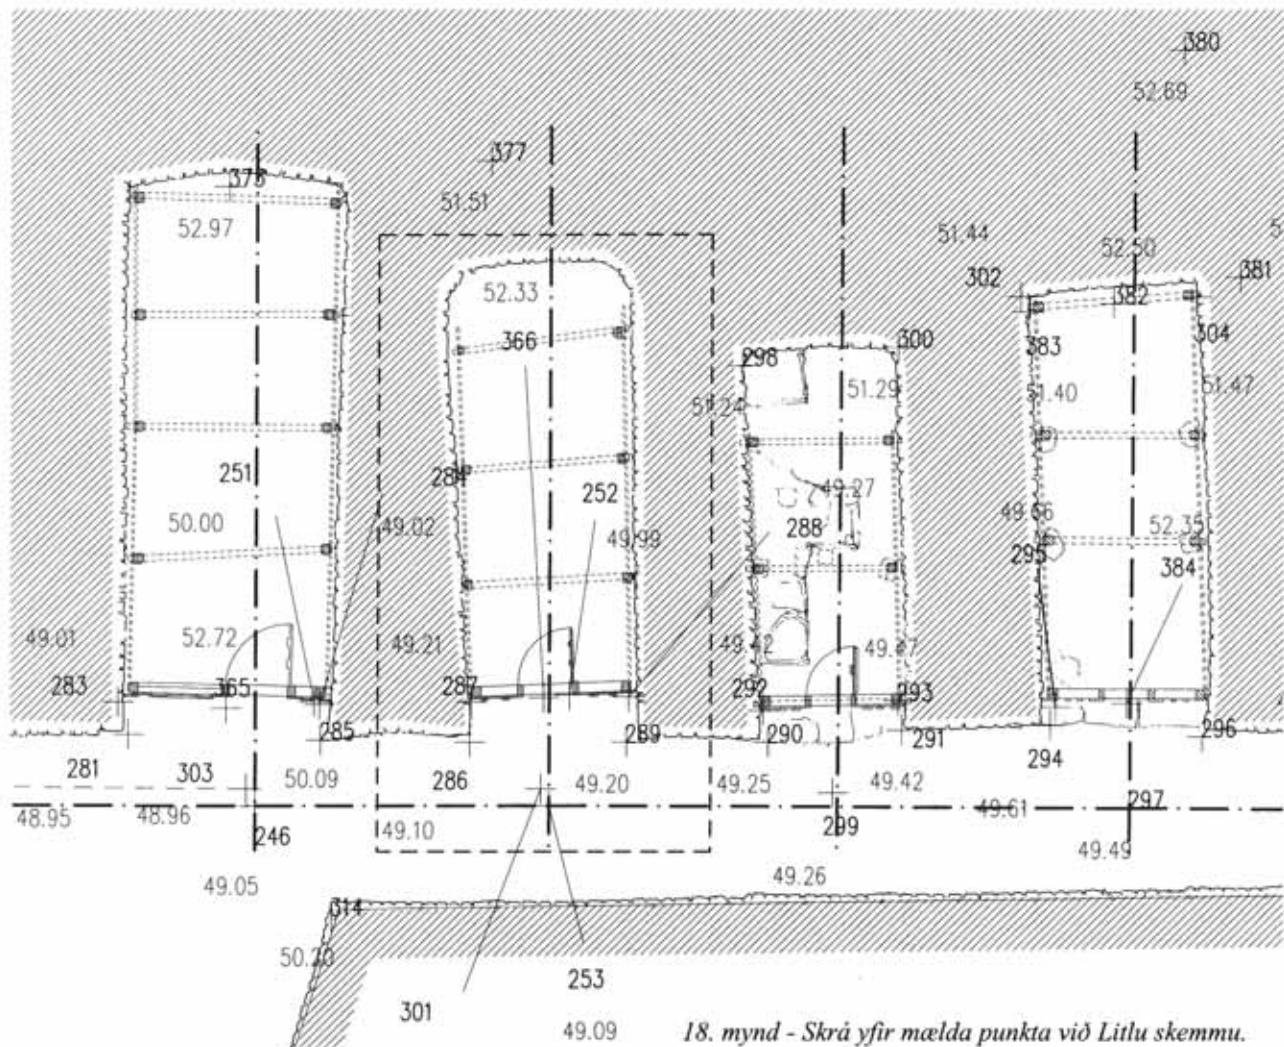
18. mynd - Skrá yfir mælda punkta við Litlu skemmu.

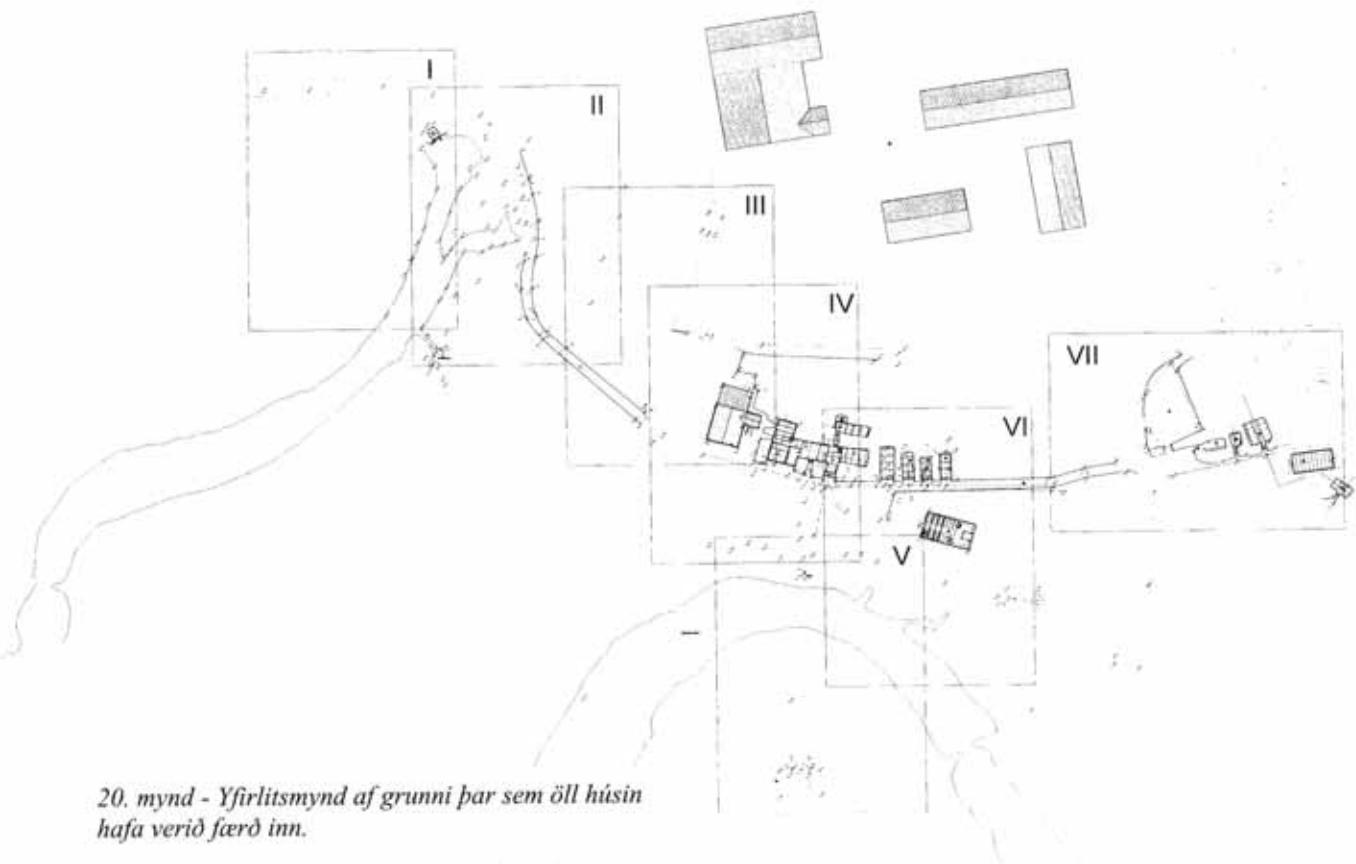
20. mynd - Yfirlitsmynd af grunni þar sem öll húsin hafa verið færð inn.

20. mynd sýnir yfirlitsteikningu af öllu svæðinu eftir að mælipunktar hafa verið tengdir með línum og öll húsin færð inn. Nýbyggingar og landslag að öðru leyti hefur hér verið teiknað upp eftir loftmynd.

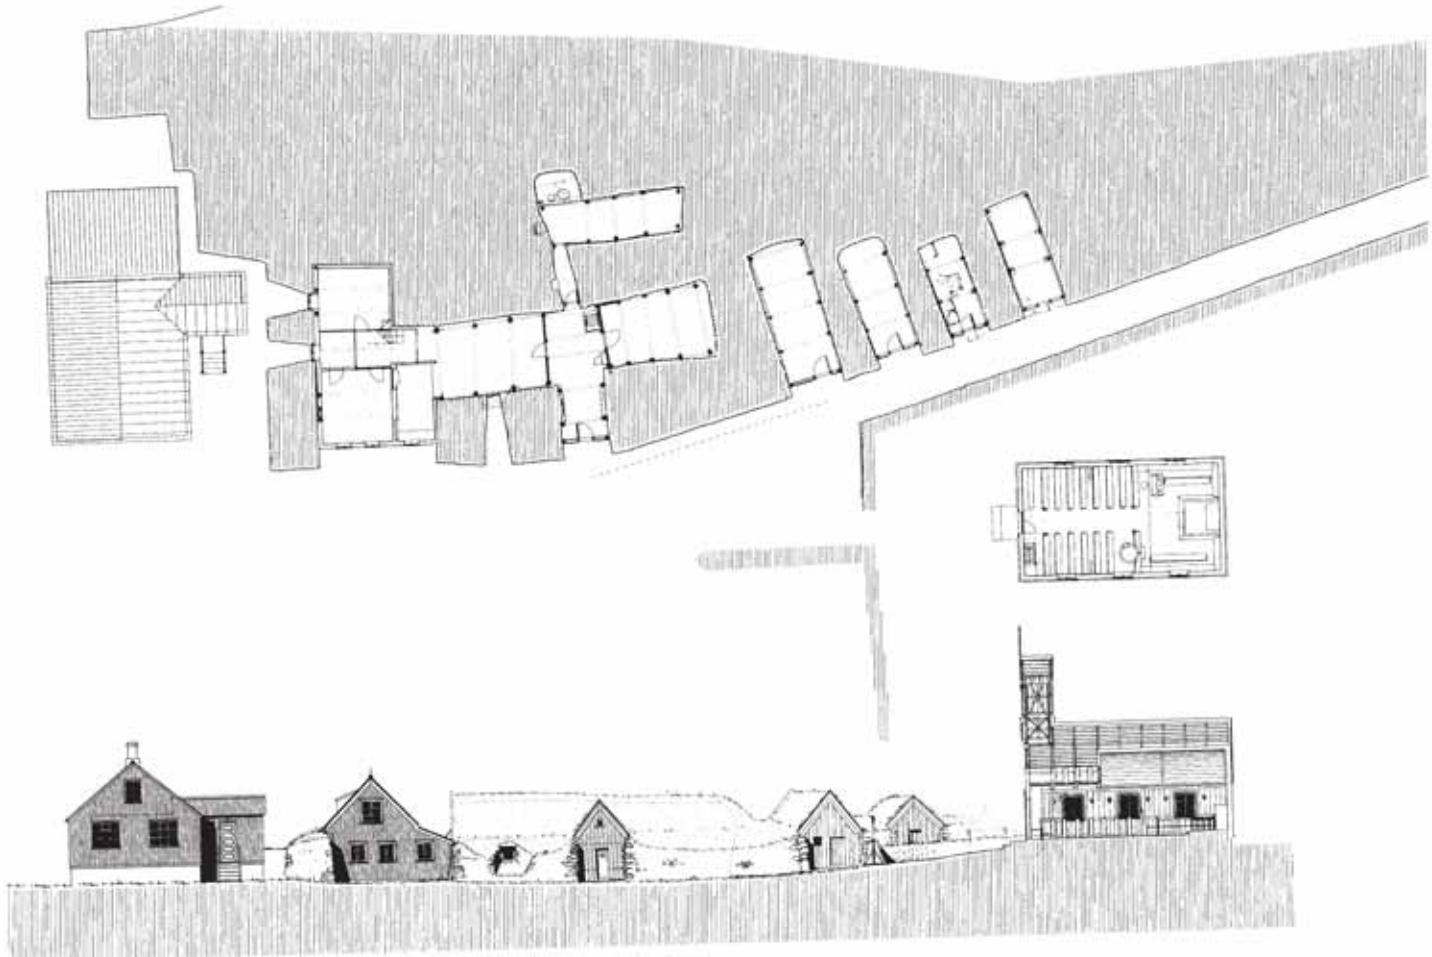
22. mynd - Útlit og grunnmynd.

Að lokum er hér hreinteiknuð grunnmynd og útlit af bæjarhúsum á Keldum (22. mynd).

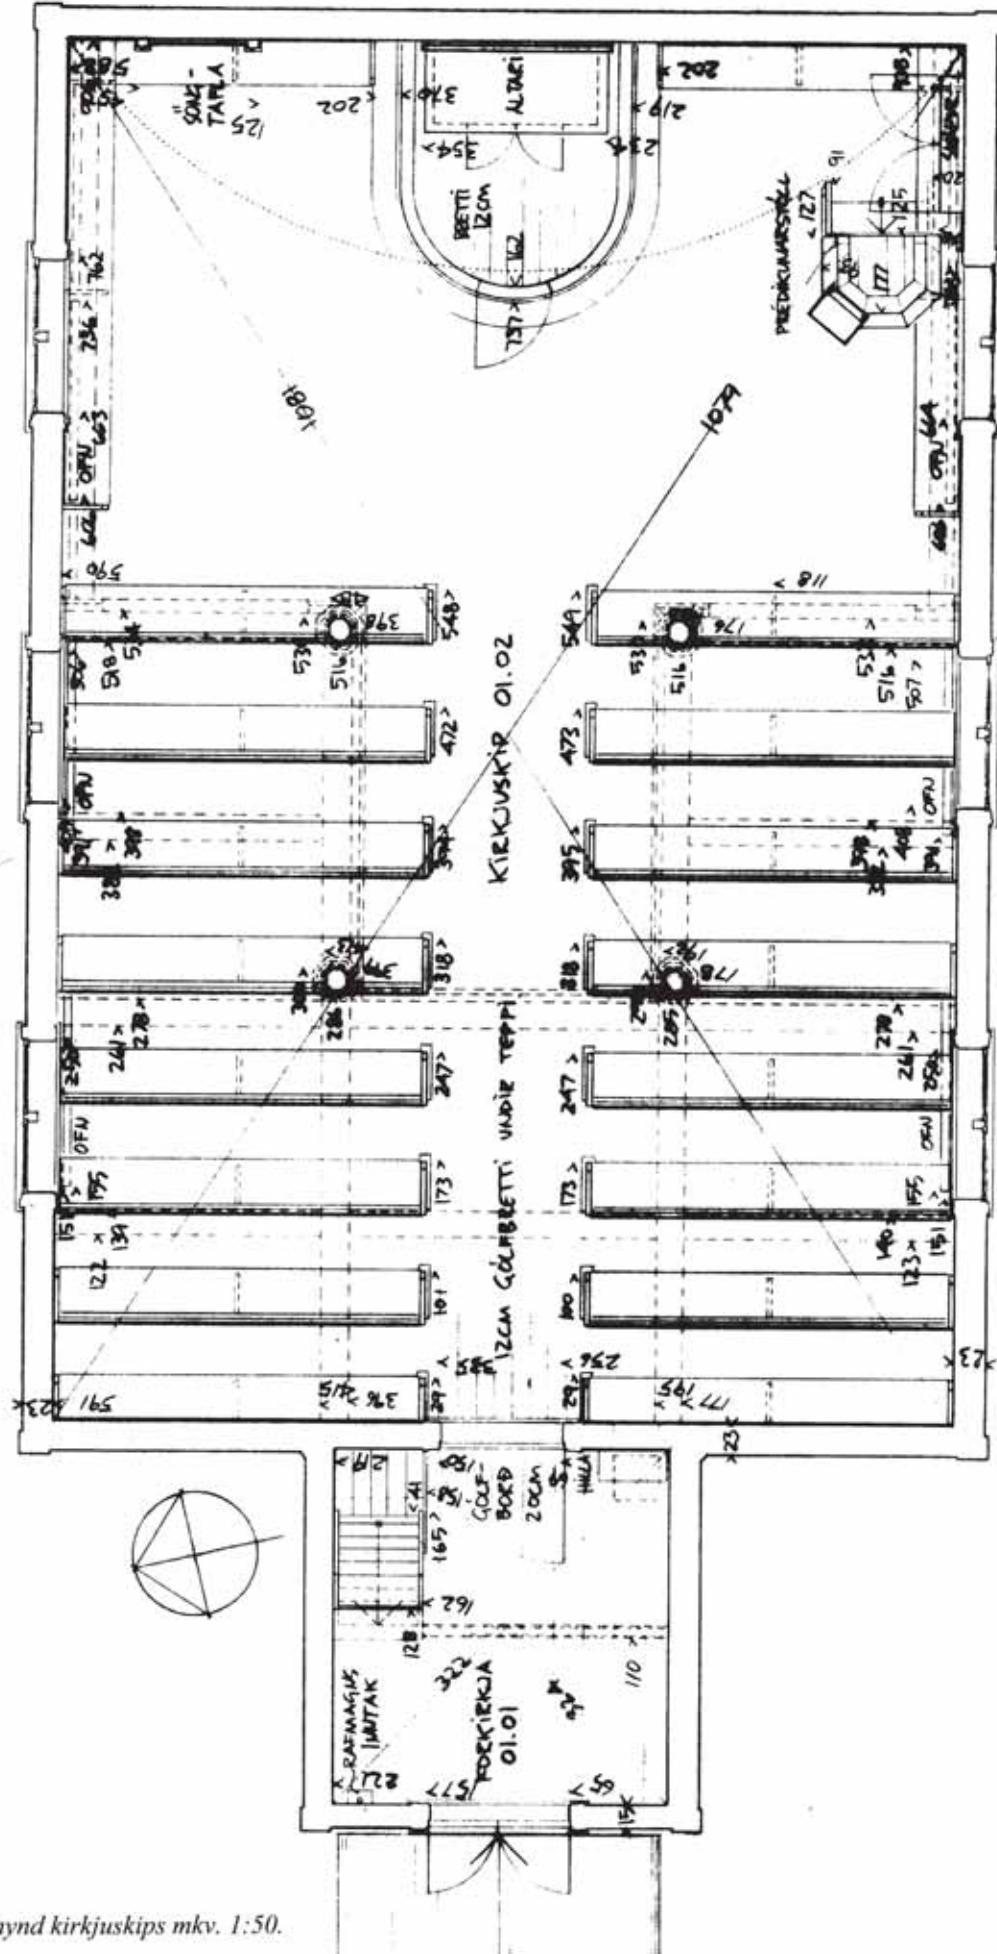
02 Grunnmynd kirkjuskips mkv. 1:50.

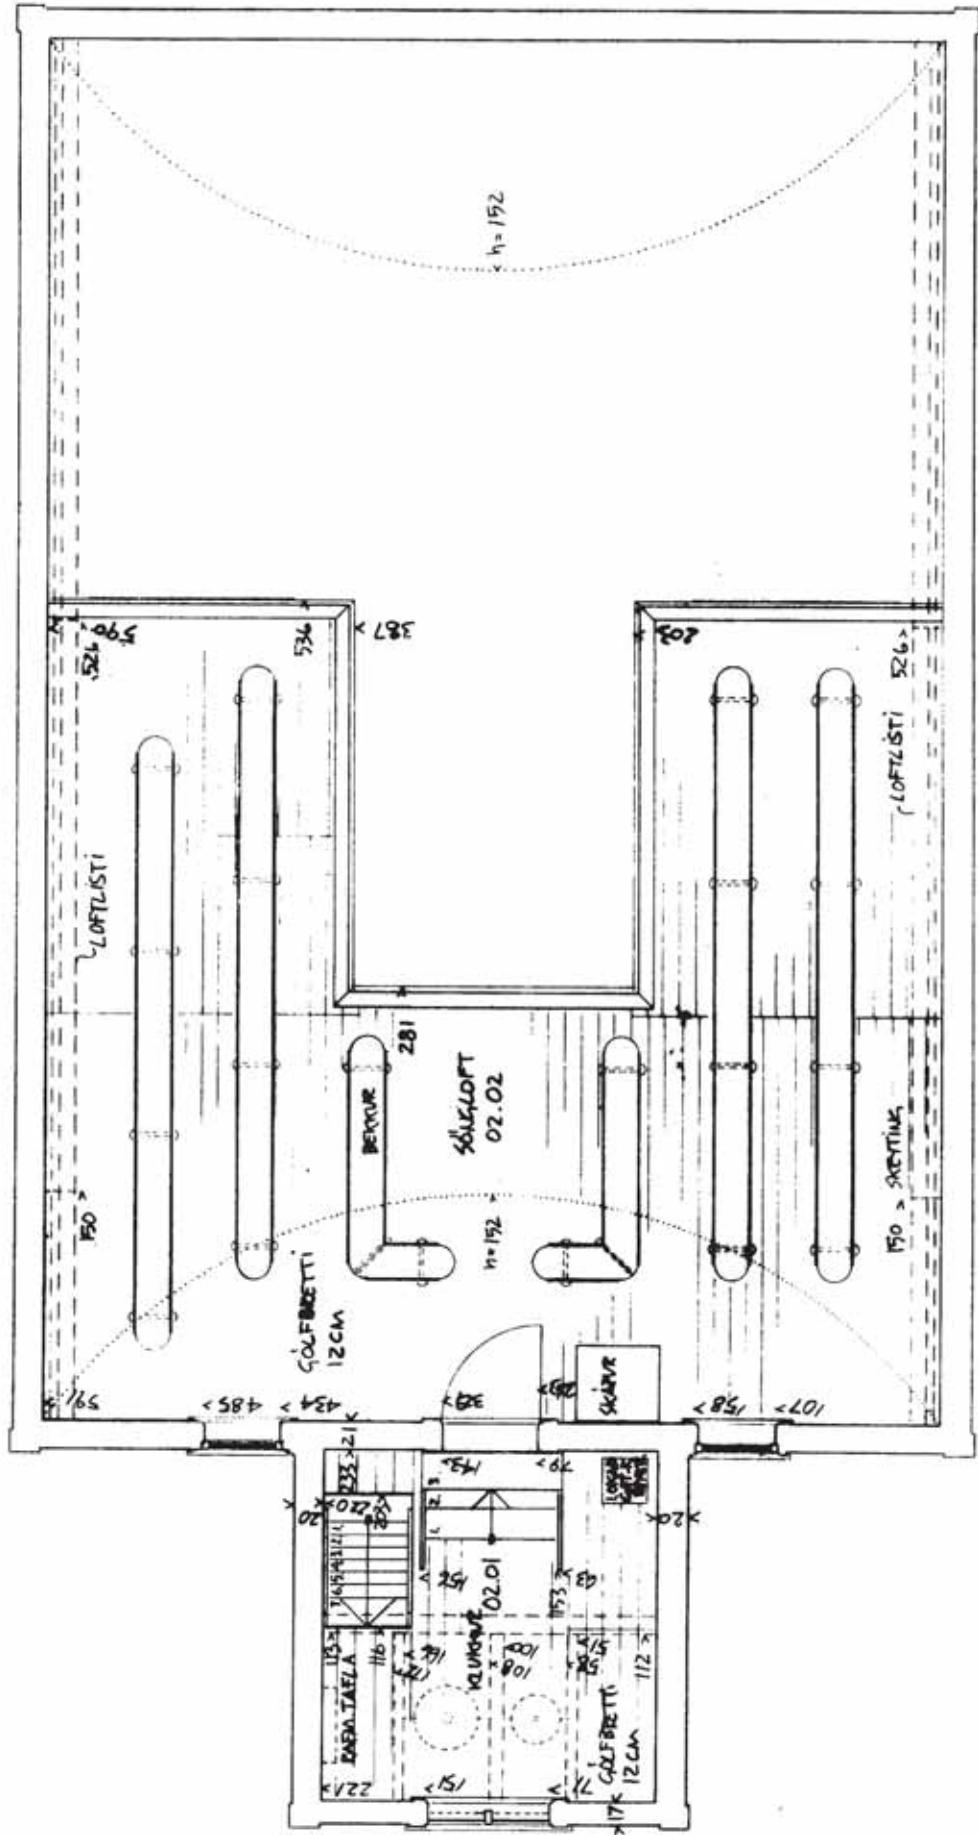
03 Grunnmynd sönglofts mkv. 1:50.

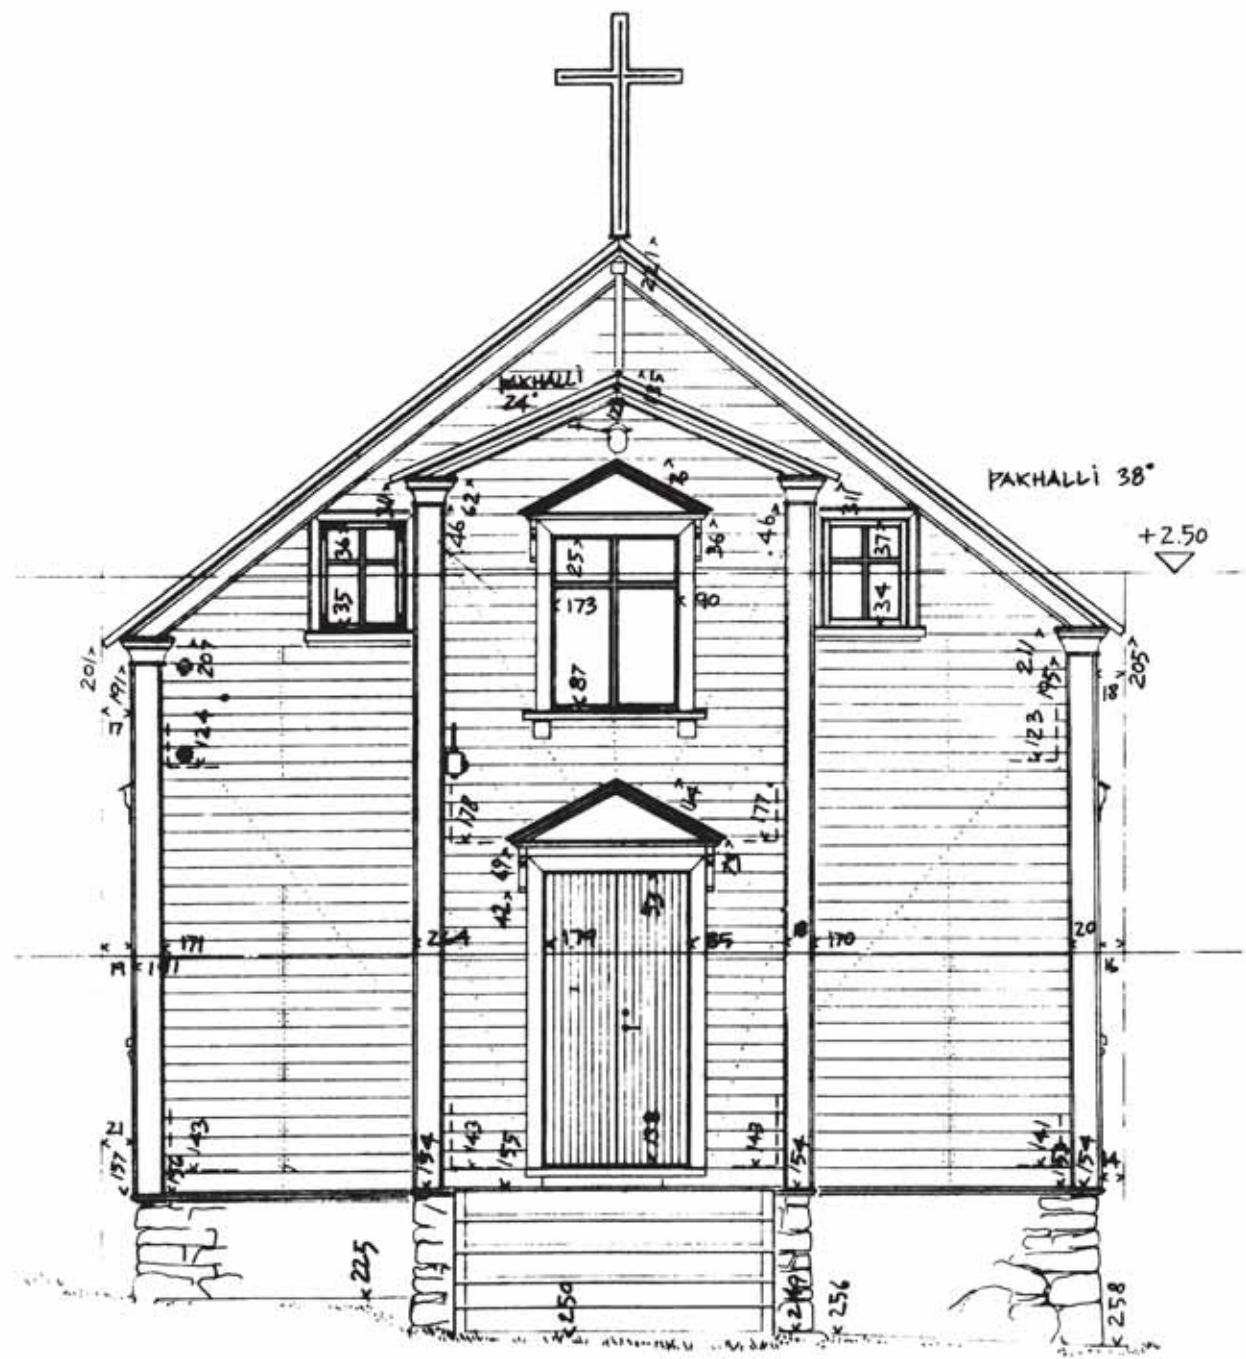
04 Útlit vesturstafns mkv. 1:50 .

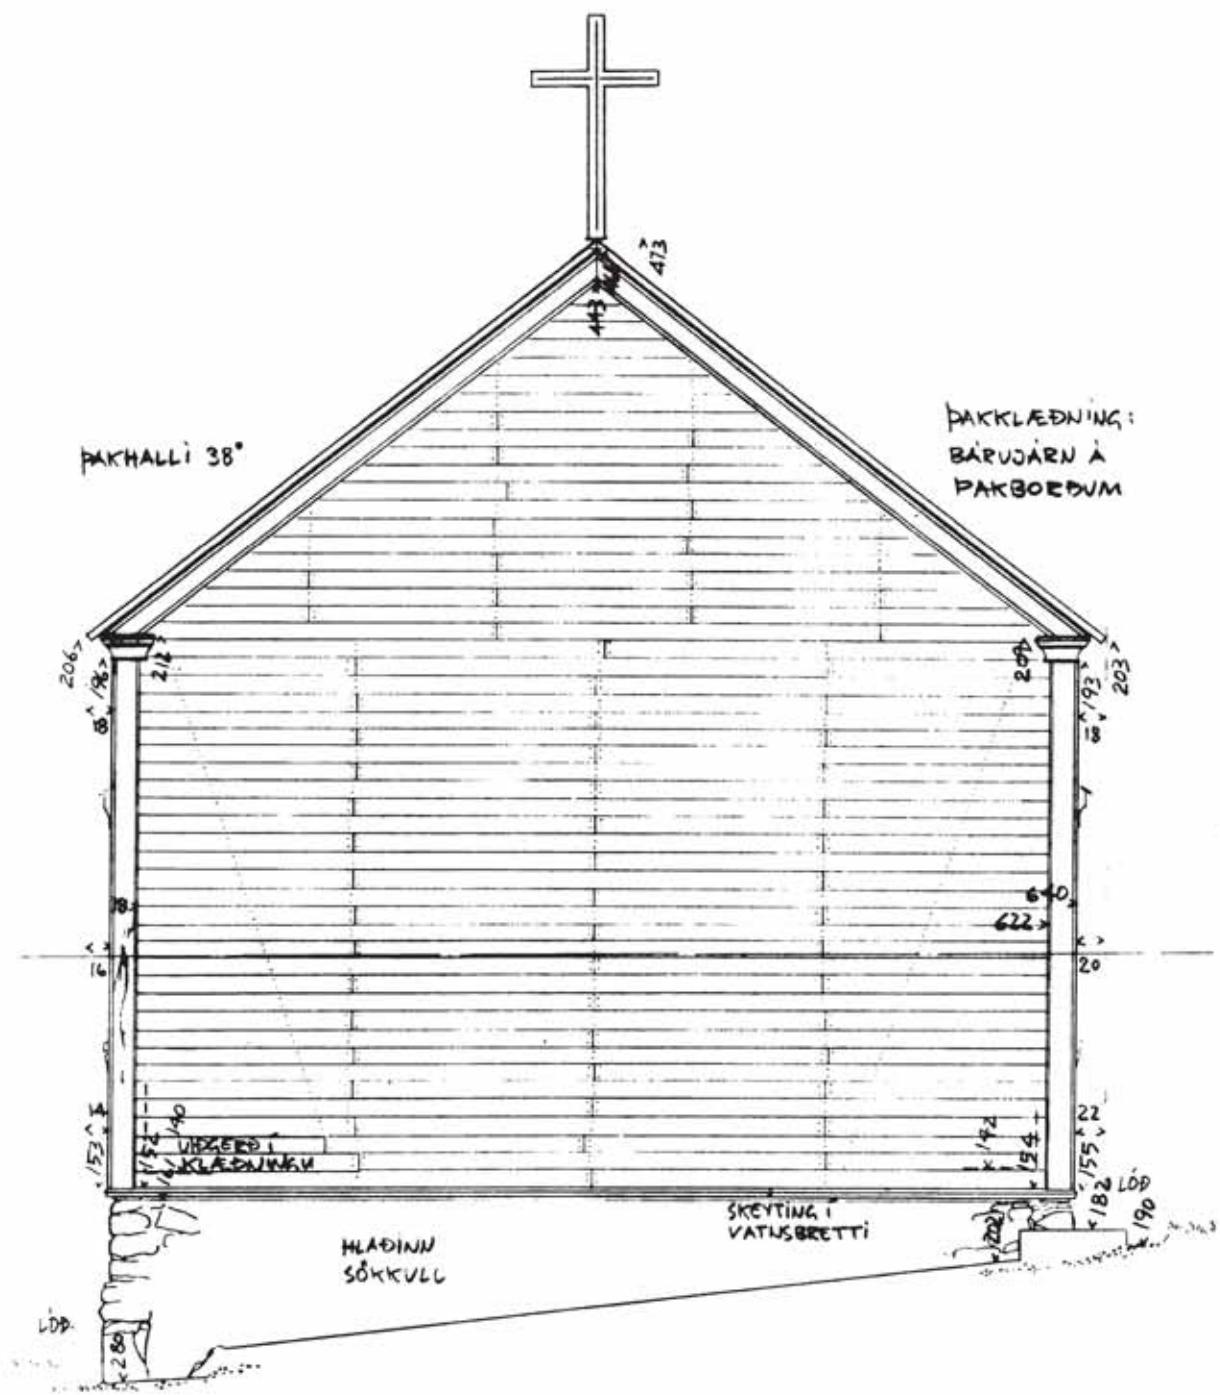
05 Útlit austurstafns mkv. 1:50.
