Ritroð Húsafríðunarnefndar ríkisins
Viðhald og endurbætur friðaðra og varðveisluverðra húsa

UPPMÆLING HÚSA

Uppmælingatækni, fyrirlestrar og dæmi

Húsafríðunarnefnd ríkisins

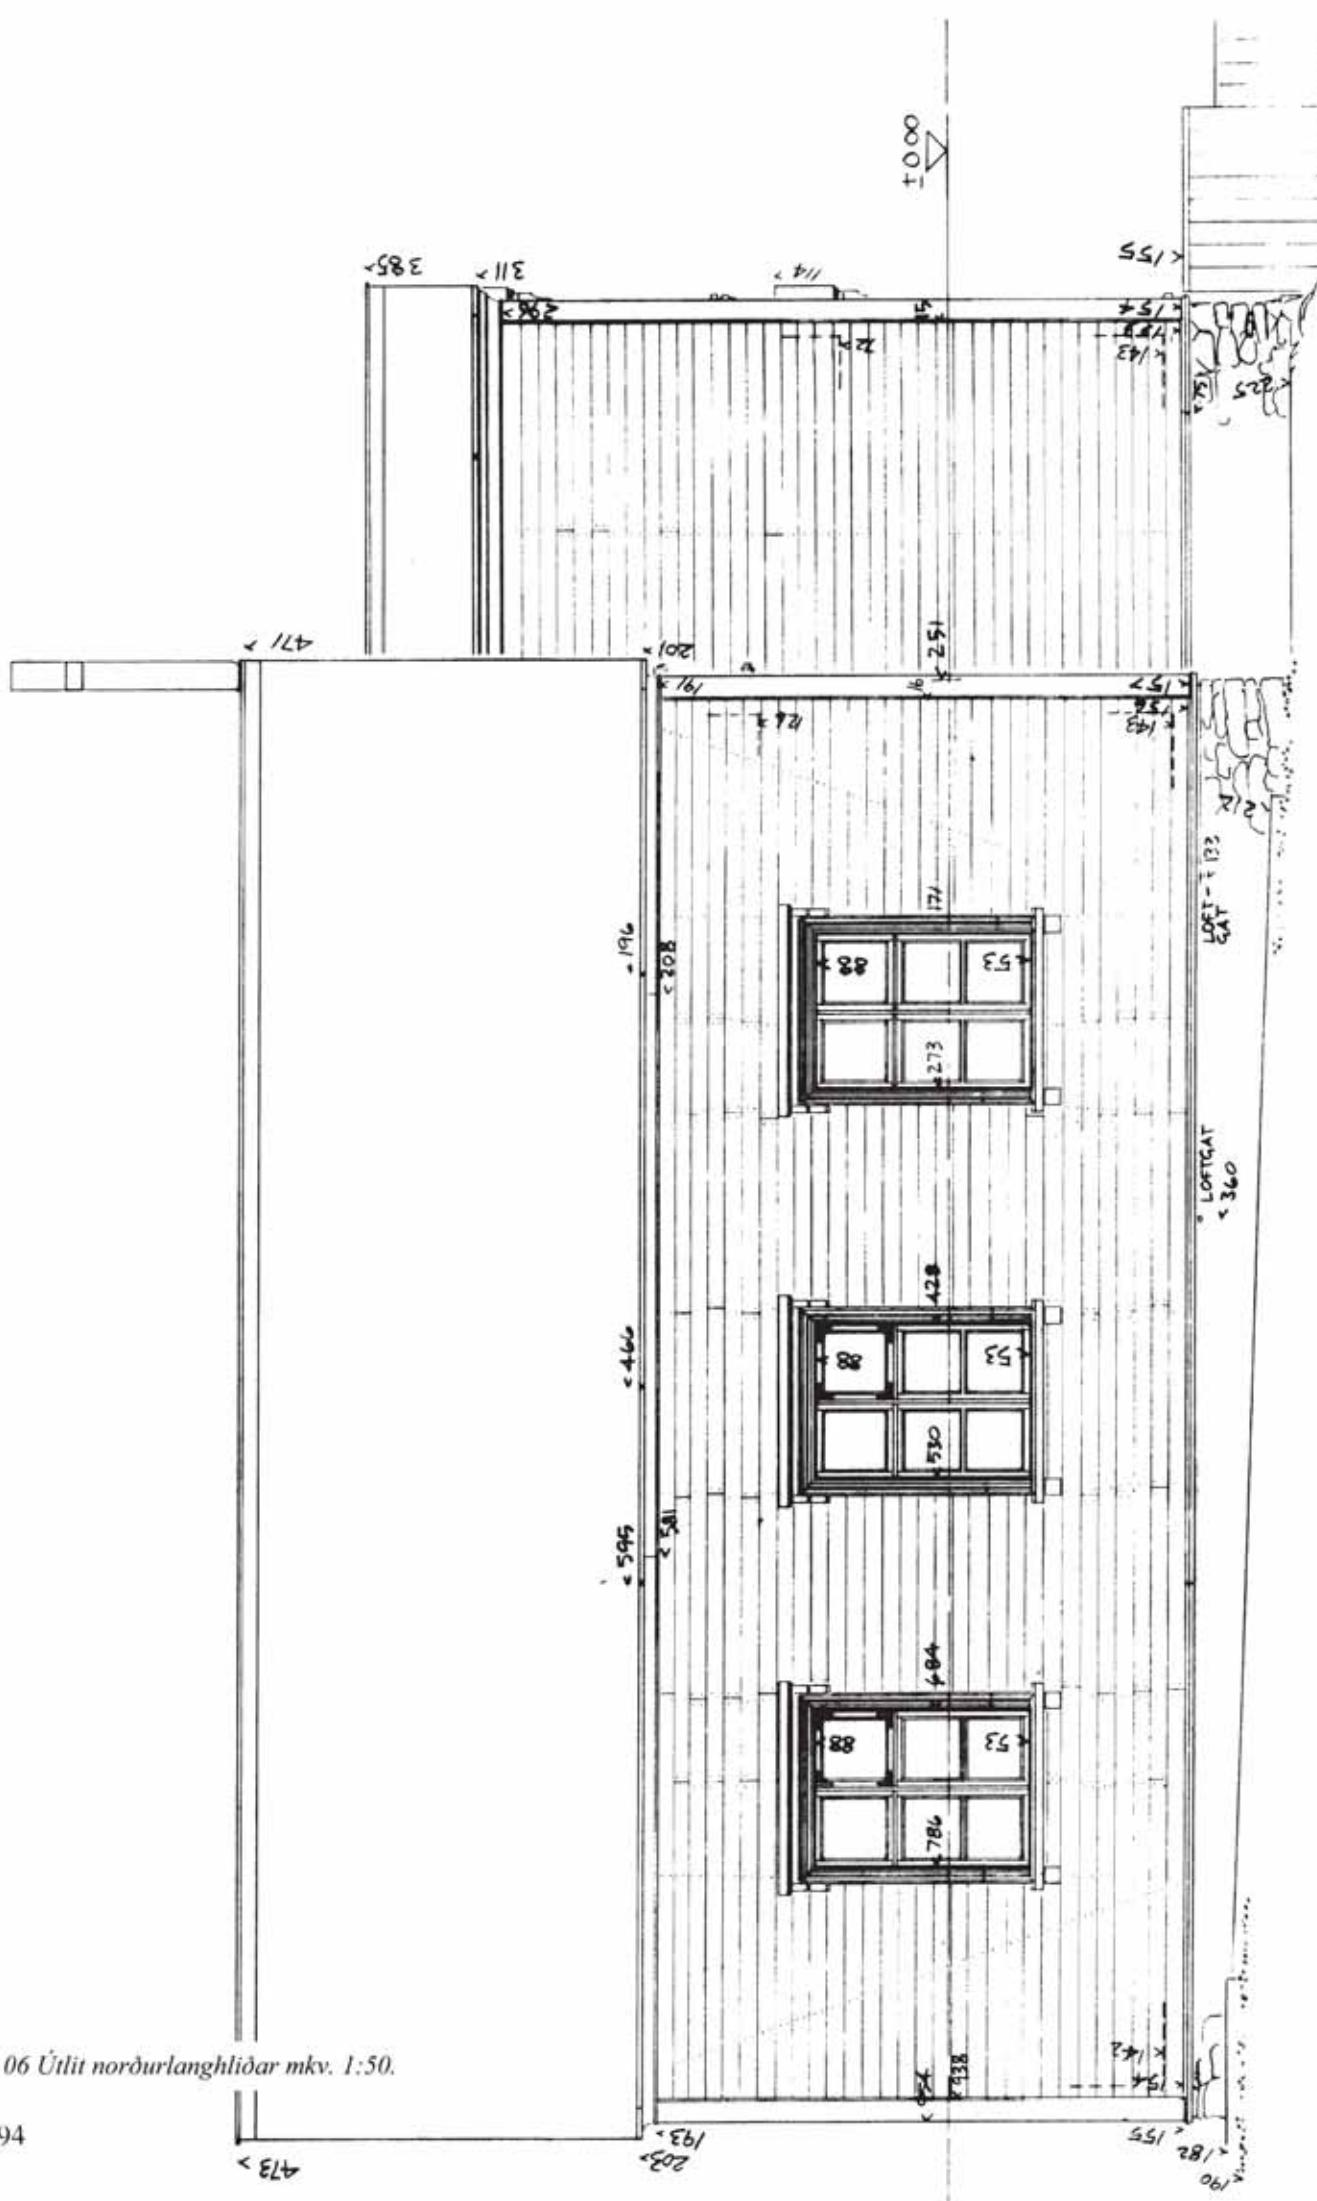
06 Útlit norðurlanghlíðar m.kv. 1:50.

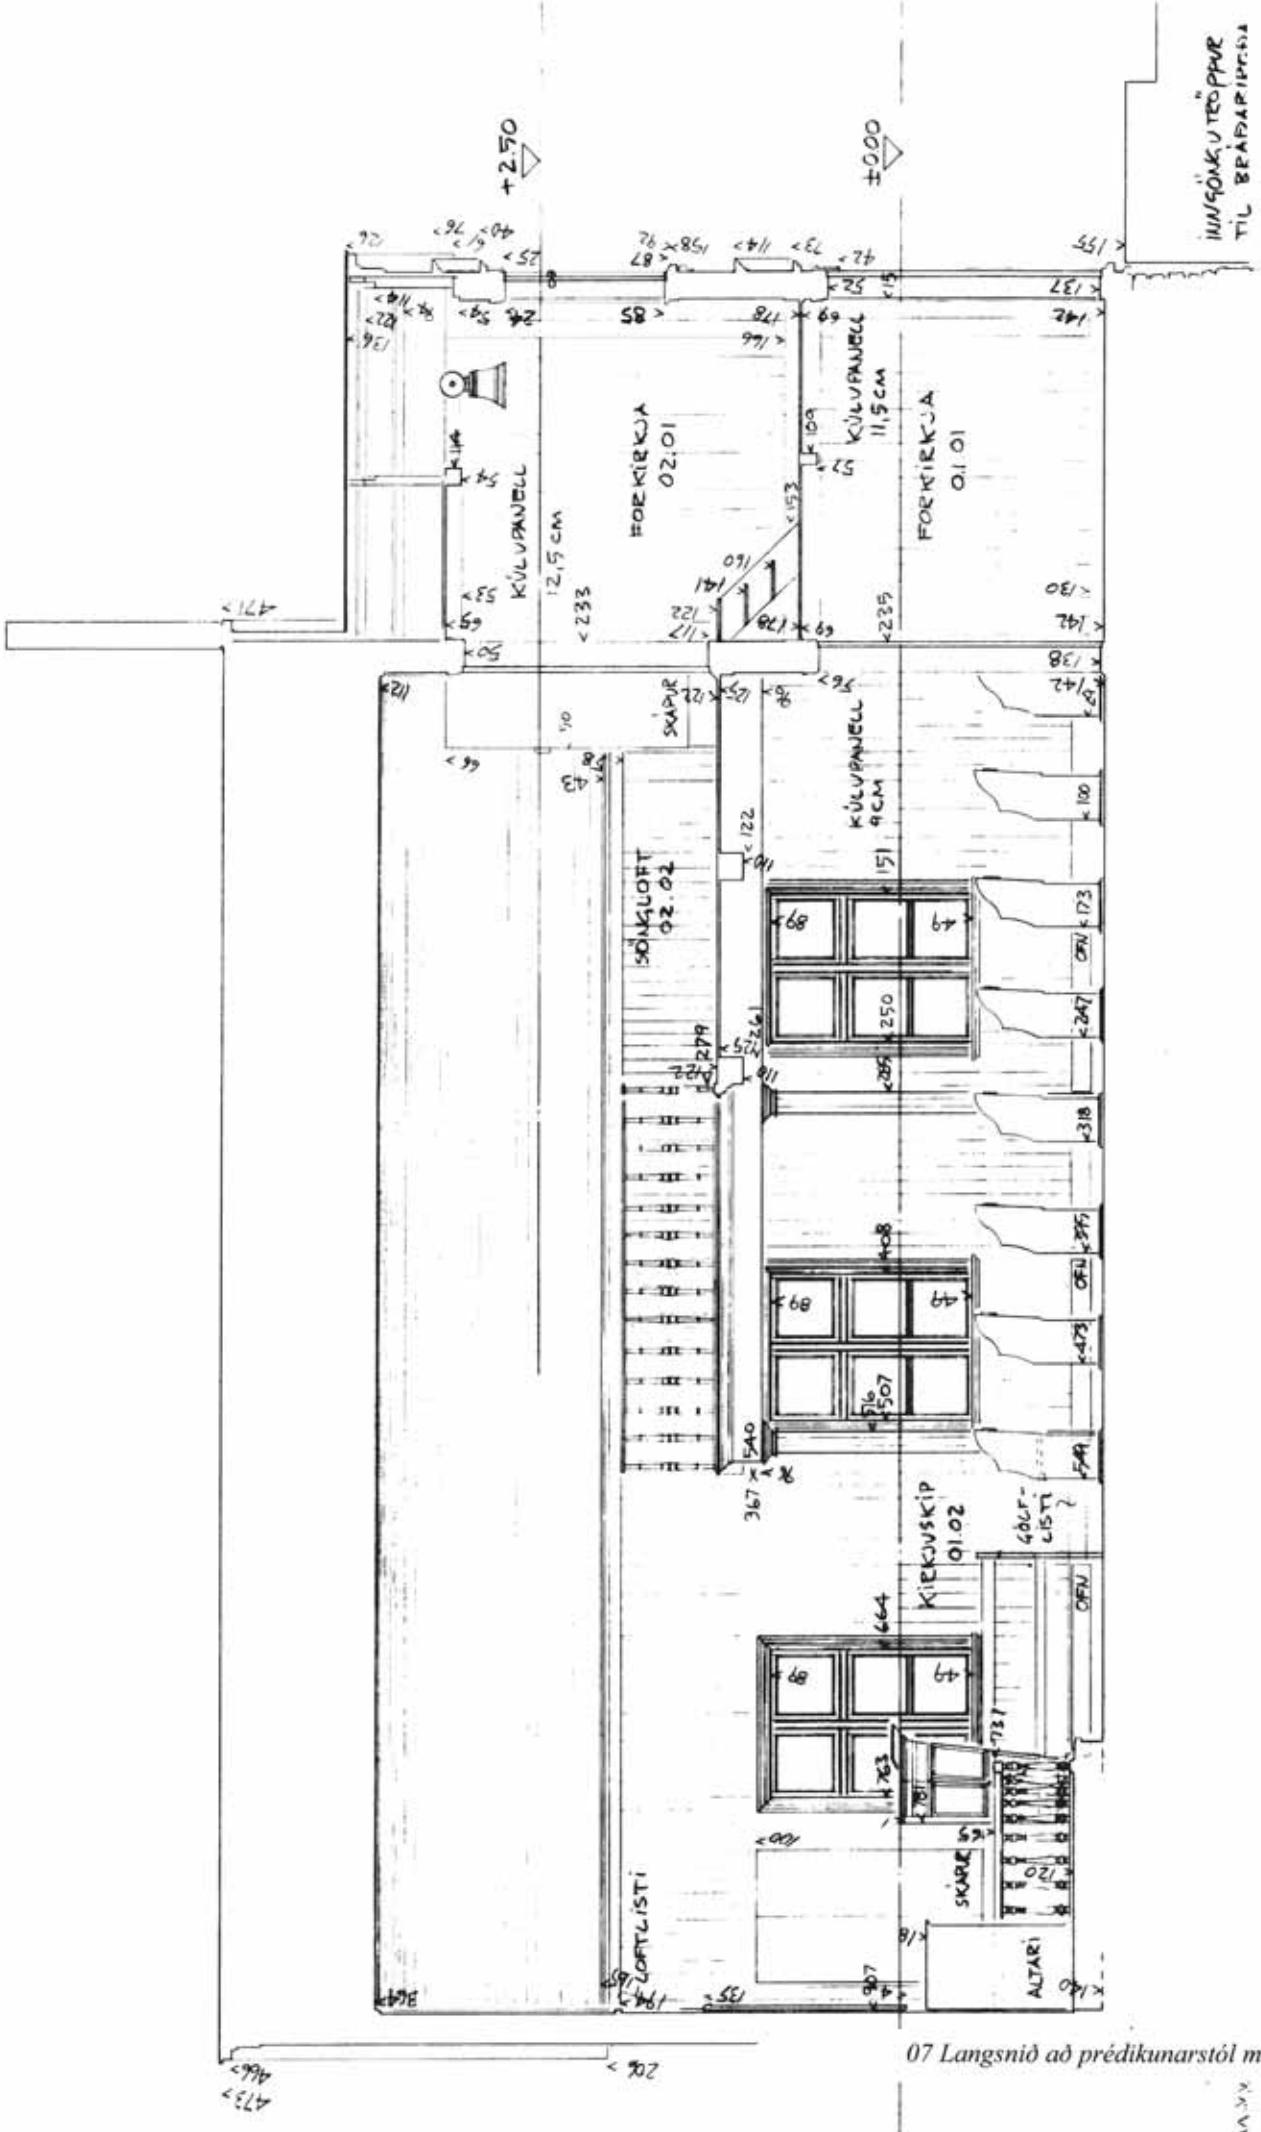
07 Langsnið að pré dikunarstól m.kv. 1:50.

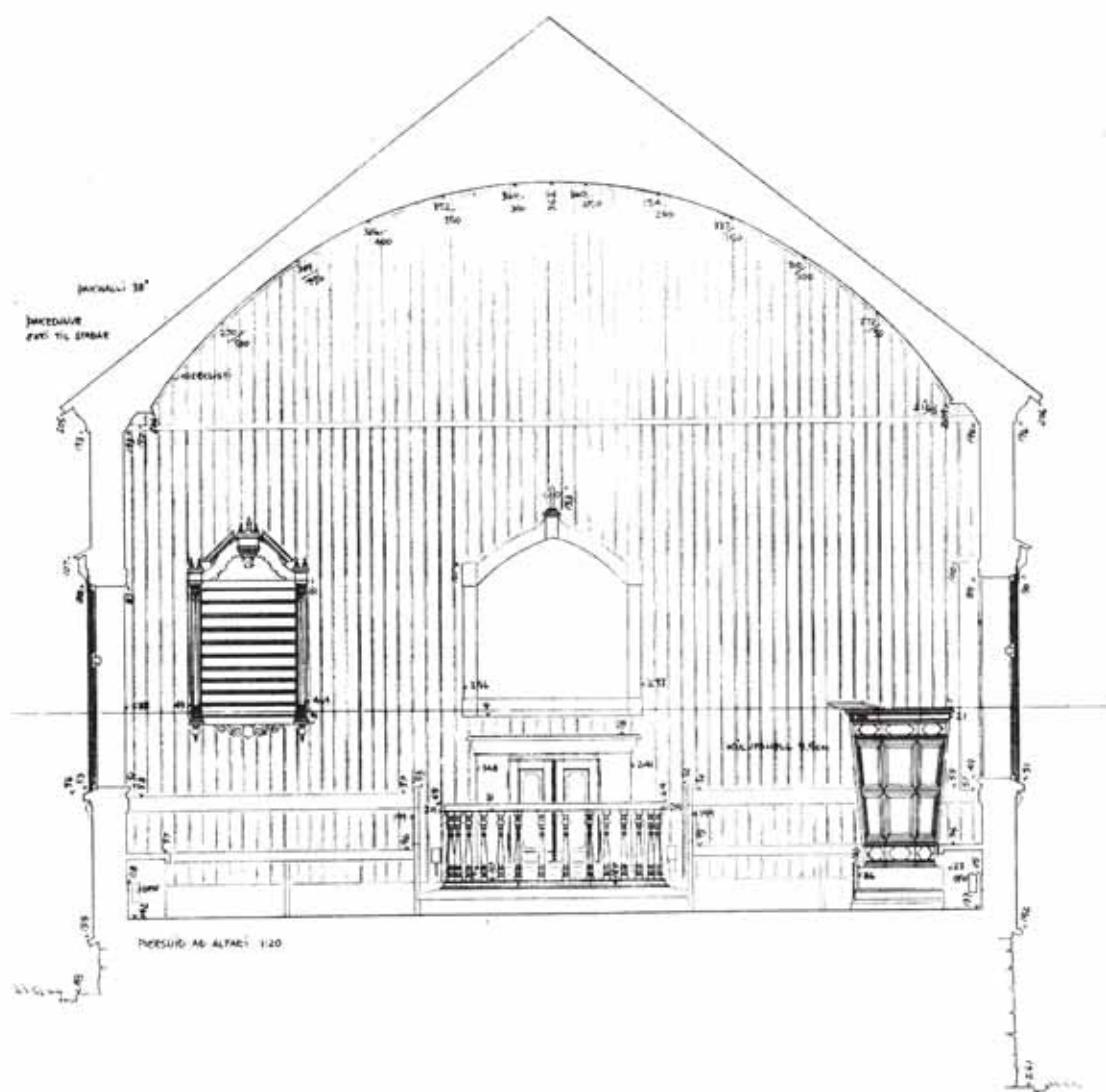
08 Þversnið að altari mkv. 1:50.
Uppmælingateikning gerð í mkv. 1:20.

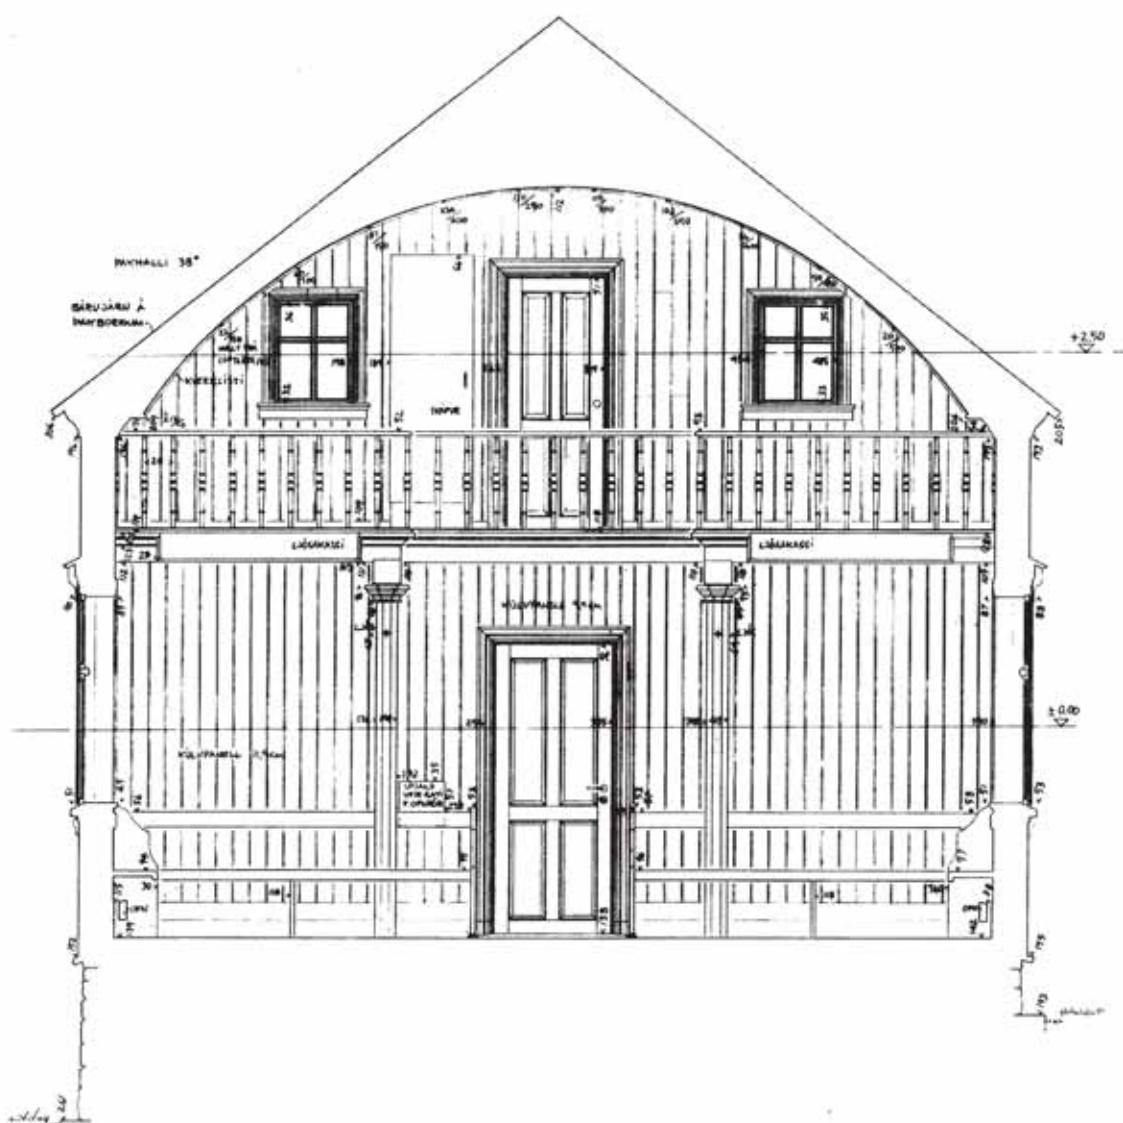
09 Þversnið að sönglofti mkv. 1:50.
Uppmælingateikning gerð i 1:20.

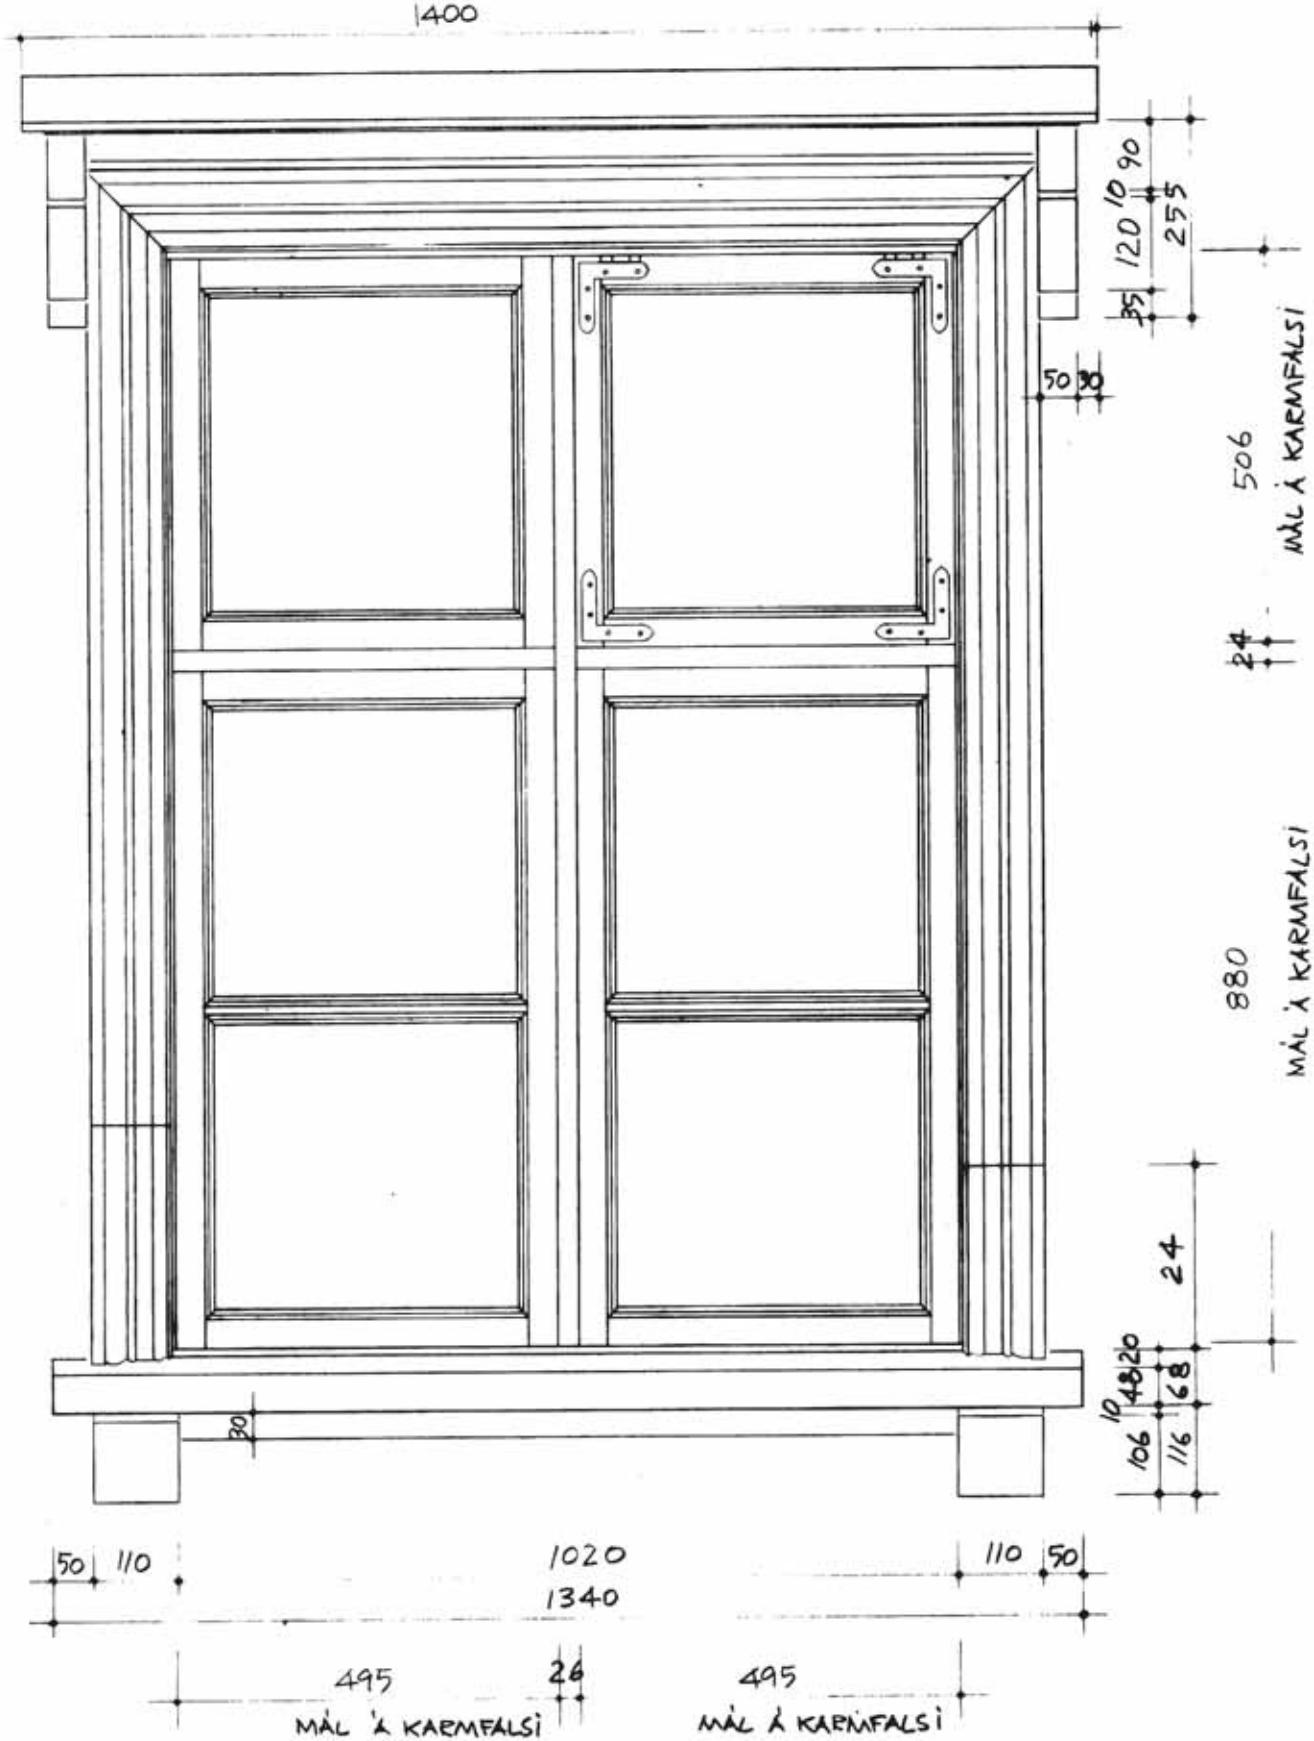
II Gluggi á langhlið mkv. 1:10.
Útlit að utanverðu með gluggaumgjörð.

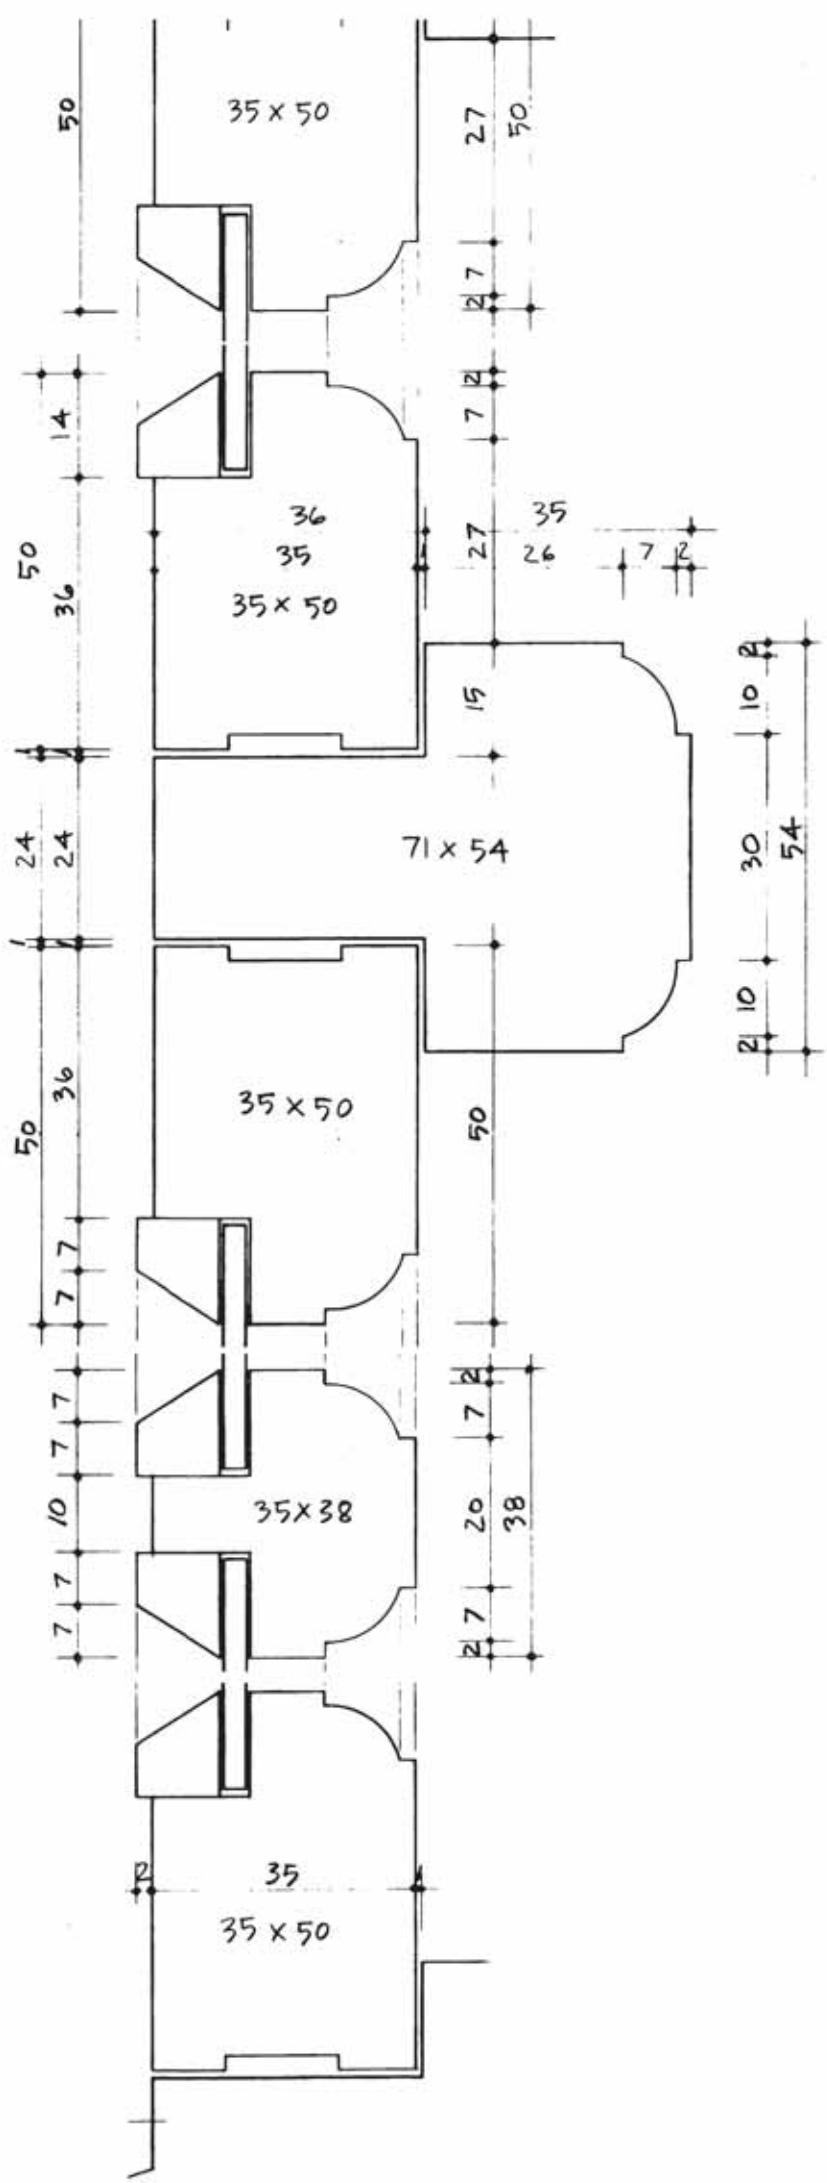
13 Gluggi á langhlið, löðrétt sneiðing 1:1.
Til samanburðar er sami gluggi
sýndur í veggneiðingu í 1:20.

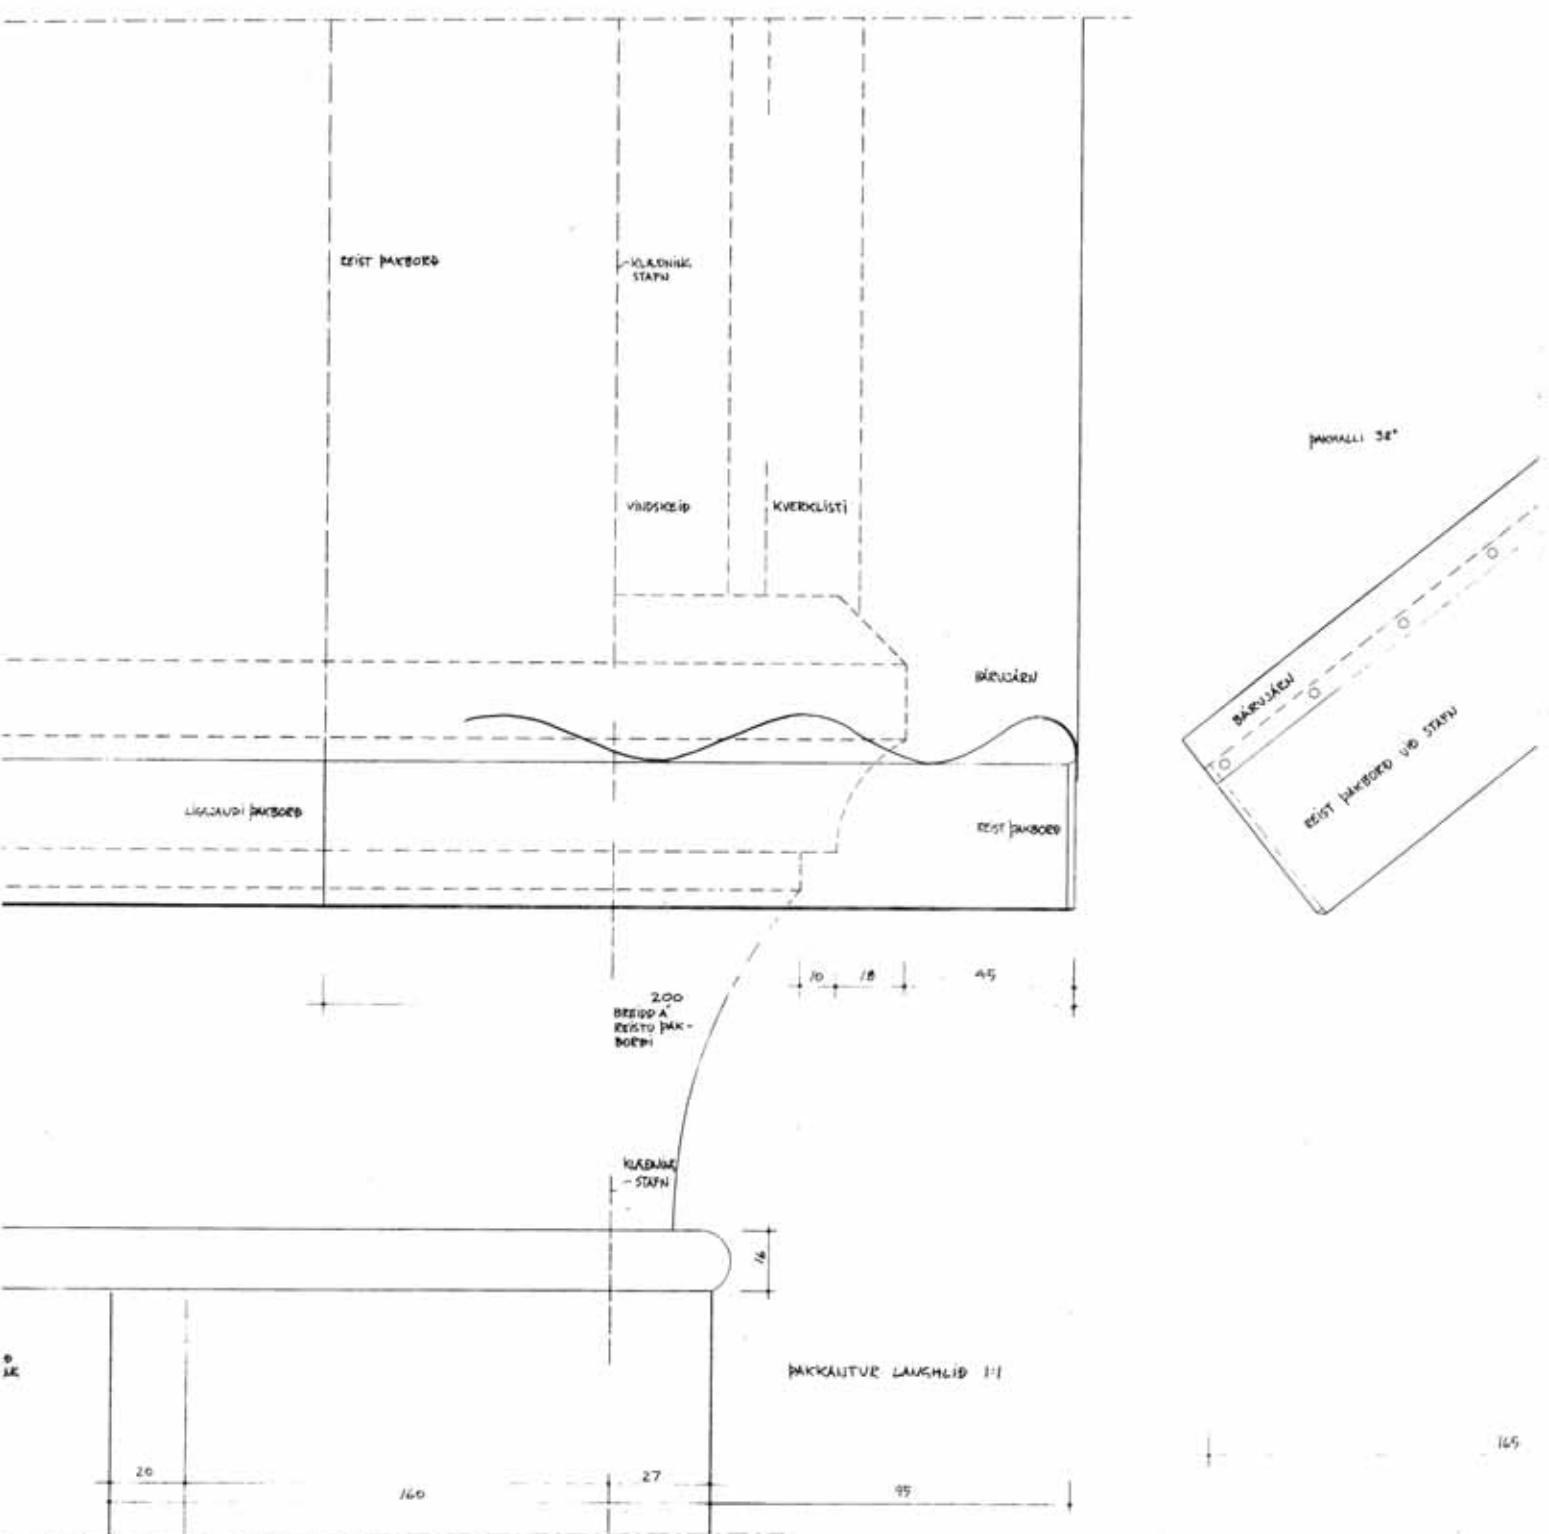
16 Pakkantur við langhlíð mkv. 1:2.
Uppmælingateikning gerð í mkv. 1:1.

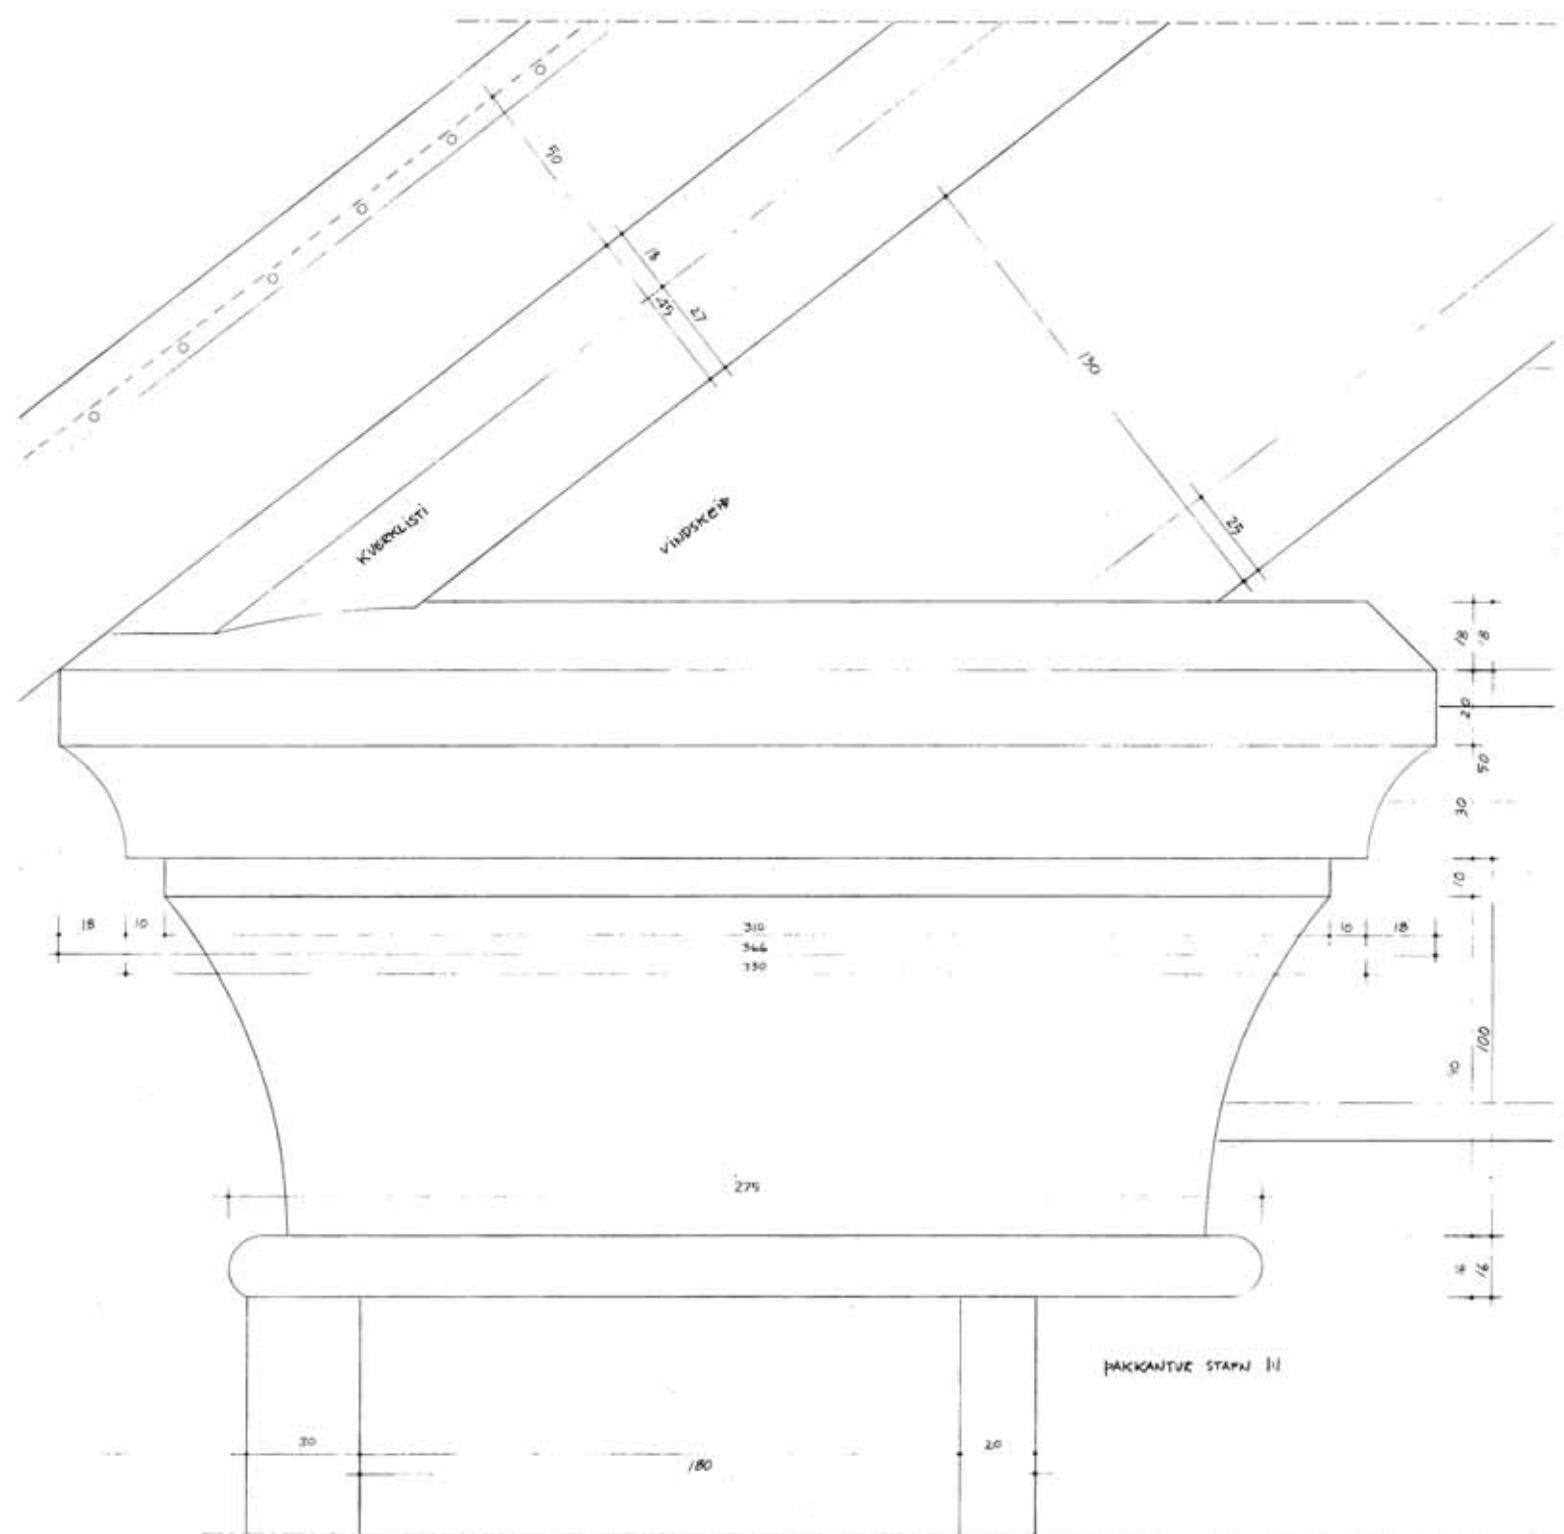
17 Pakkantur við stafn mkv. 1:2.
Uppmælingateikning gerð í mkv. 1:1.

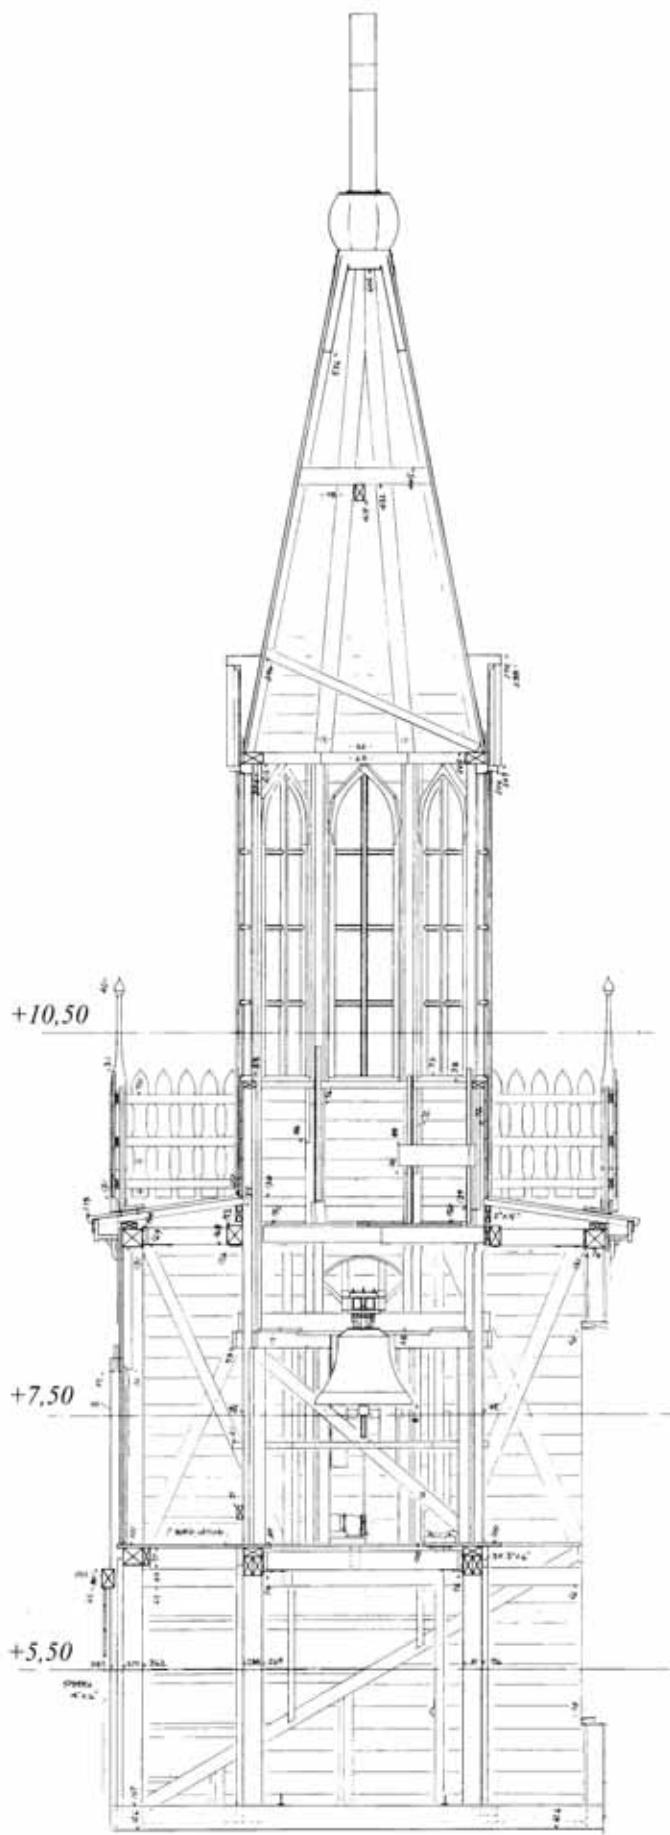
5. mynd. Langsnið turnsins.
