## 6.079 Leiðbeiningar

Mannvirkjastofnunar og Minjastofnunar  
um brunavarnir í friðlýstum kirkjum

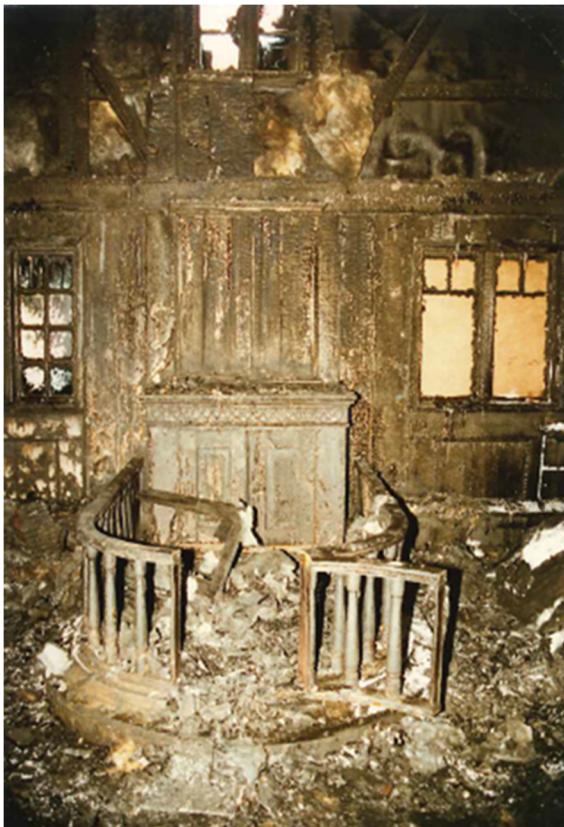
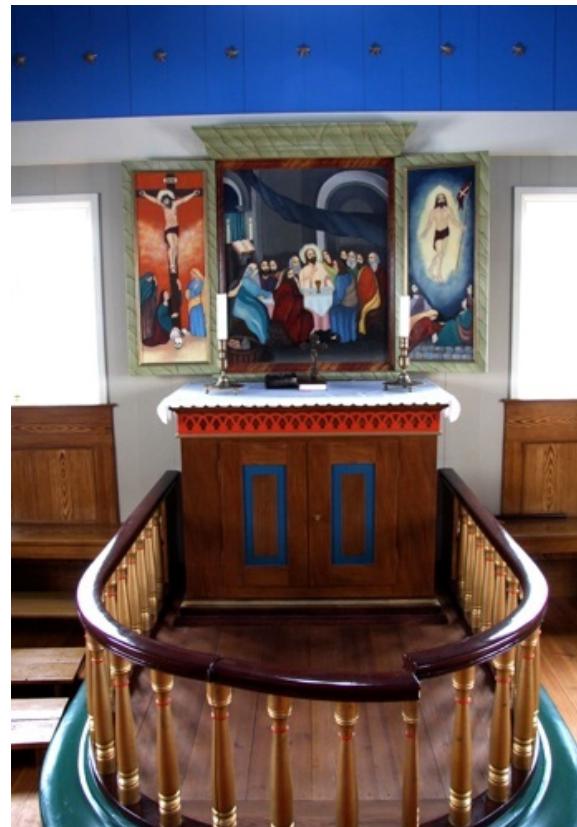
Myndir 3. Altarið í Svarfaðardal eftir brunann 31. október 1996. Kirkjan var vígð 1861 og lauk umfangsmikilli viðgerð á henni skömmu áður en eldsins varð vart. Í henni var m.a. predikunarstóll frá árinu 1747. Eldsupptök voru rakin til sjálfsíkveikju. (Dagur-Tíminn 2.11.1996) Mynd til hægri frá Guðmundi Gunnarssyni en myndin til hægri af vef ísmus.

Nokkrar kirkjur hafa brunnið eða skemmst af eldi sem rakinn er til sjálfsíkvíknunar. Vel þekkt er að kvíknað getur í lífrænum olíum (viðarolíu, fernes og fl.) og fleiri efnum í tuskum, svampi eða öðrum áhöldum við vissar aðstæður og er oft getið um þá hættu á umbúðum þessara efna. Það sem gerist er að í þeim fer af stað efnahvarf sem myndar hita. Ef þeim er komið þannig fyrir t.d. tuskum í hrúgu þá hitnar í henni og því stærri sem hún er, því meiri verður einangrunin og hitastigið hækkar hraðar. Að lokum verður hitinn það mikill að eldur kvíknar. Hægt er að koma í veg fyrir íkvíknun með því að breiða úr tuskunum þannig að það gufi upp úr þeim og þær þorni eða setja þær í vatn. Sjálfsíkvíknun er vel þekkt í fleiri efnum t.d. í heyi. Ekki er hætta á sjálfsíkvíknun í umbúðunum sjálfum eða á fletinum sem meðhöndlæður hefur verið, aðeins í áhöldunum

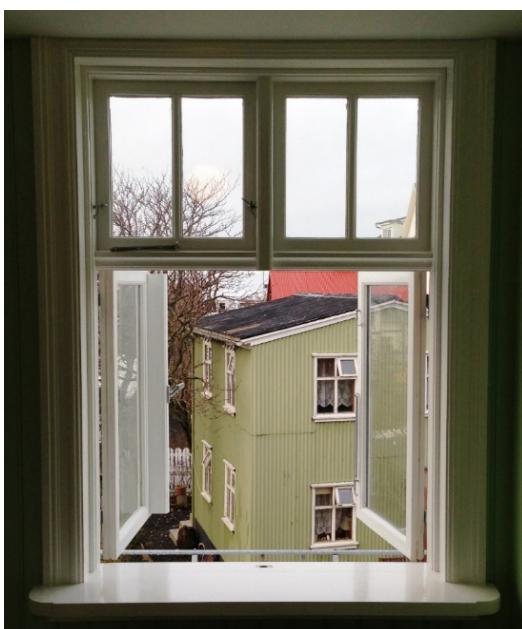
Mynd 4. Björgunaropi komið fyrir í glugga. Miðpóstur gluggans til vinstrí er tvískiptur. Í neðri hlutanum er hann festur á opnanlega fagið t.v. og opnast með því þannig að allur neðri hluti gluggans opnast. Þegar glugginn er lokaður er pósturinn festur með kólfi í karminn sem stýrt er með handfangi á póstinum.

Góðar flóttaleiðir eru lykilatriði gagnvart öryggi fólks úr öllum byggingum og alltaf ætti að reyna að hafa minnst tvær leiðir út úr hverri kirkju. Margar eldri kirkjur hafa hinsvegar einungis einn útgang og vandasamt að koma öðrum útgangi fyrir. Fyrir mjög litlar kirkjur gæti komið til greina að nota björgunarop um glugga t.d. í kór en sú lausn hefur rutt sér til rúms einkum þegar þörf er á endurnýjun eða viðgerðum glugga. Eðlilegt er að stefnt sé að í flestum þannig kirkjum verði sá háttur hafður á. Björgunaropin eru þó fyrst og fremst fær sæmilega rólfæru fólk. Yfirleitt er hæð frá gólfí að innanverðu ekki vandamál í kirkjunum þar sem stíga má upp á bekk sem gjarnan er undir glugga í kór. Að utanverðu þarf einnig að huga að því að hæðin yfir jörð sé ekki of mikil. Fyrir stærri kirkjur þarf hinsvegar að leysa flóttaleiðir með hurð eða á annan jafn tryggan hátt.

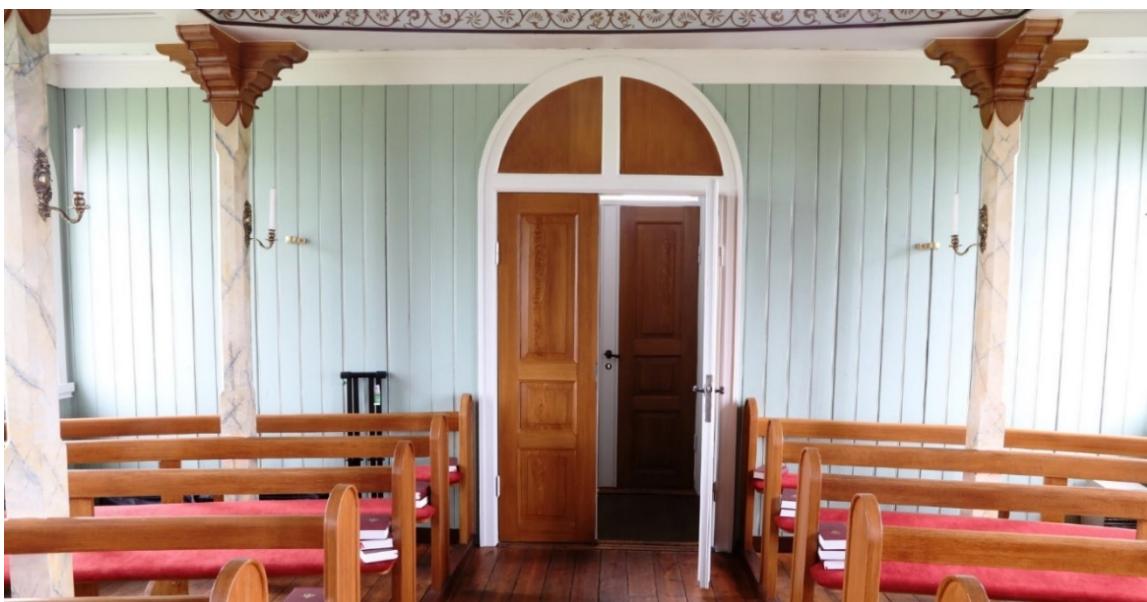
Mynd 6. Hurðir á milli kirkjuskipt og fordyris opnast inn. Aftar má sjá ytri dyrnar sem einnig opnast öfugt.

Í mörgum tilvikum eru kirkjuhurðir tvöfaldar, þ.e. ytri hurðir sem eru hlífðarhurðir og opnast út og innri hurðir sem opnast inn. Þá er unnt að halda innri hurðum opnum meðan á athöfn stendur og eru þá ytri hurðir lokaðar en opnast út í rétta átt sem rýmingarleið ef þörf er á. Ákvæði um að hurðir opnist út í kirkjum hefur verið við lýði allt frá árinu 1828 en þann 28. október kom bréf frá kansellínu um tilhögun á kirkjuhurðum en þar segir:

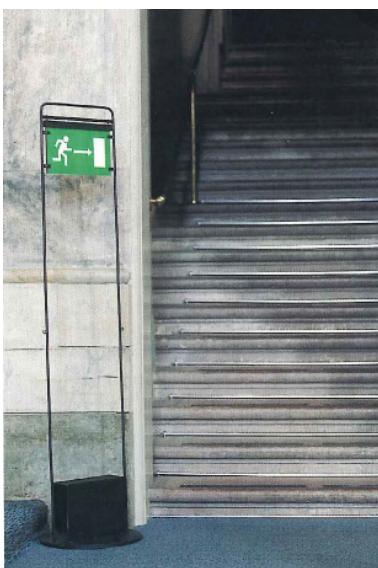
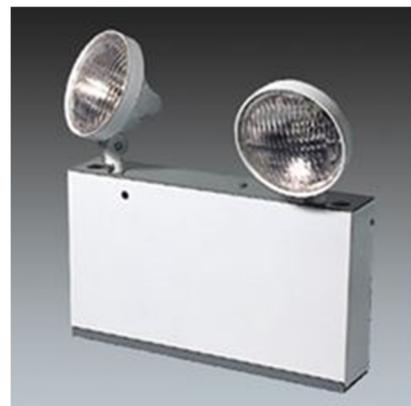
Mynd 7. Leiðamerkingu komið fyrir í lausum standlampa með hleðslurafhlöðu. Til hægri er neyðarlýsingalampi með tveimur kösturum.

Neyðarlýsing er unnt er að setja í allar kirkjur þar sem rafmagn er til staðar. Þessi lýsing þarf að vera nægjanlega mikil til að unnt sé að rýma kirkjuna og er oft miðað við að lágmarks birta sé um 0.5 lux. Þessi lýsing getur verið í formi kastara eða sérstakra ljósa. Með nýjustu „led“ tækni getur slík lýsing verið nánast ósýnileg.

Allar flóttaleiðir skal merkja á hefðbundinn hátt með flóttaleiðamerkjum. Til greina kemur að hafa eftirálýsandi (sjálflýsandi) merki ásamt góðri neyðarlýsingu. Mikilvægt er að flóttaleiðir svo sem úr kór séu merktar því þær eru kirkjugestum ekki kunnar á sama hátt og kirkjudyrnar sem komið er inn um. Þar þarf líka að hafa góða neyðarlýsingu. Einnig þarf að huga að því að neyðarlýsing sé utan við björgunarop og dyr, einkum þar sem útitröppur eru eða annað sem fólk getur hrasað um. Um gerð neyðarlýsingar og leiðamerkinga vísast til leiðbeininga Mannvirkjastofnunar nr. 9.4.12 og 9.5.11

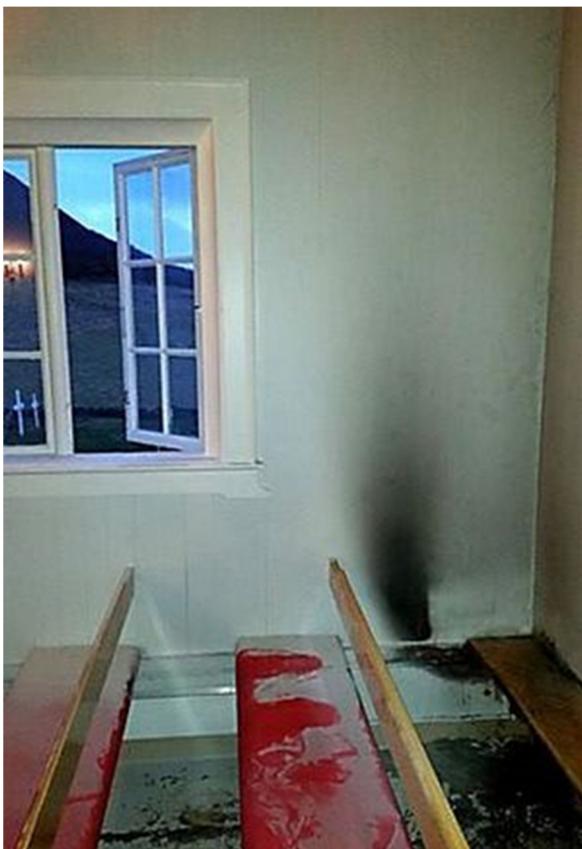
Mynd 8. Skemmdir á Laufáskirkju eftir bruna 11. desember 2016. Eldsupptök voru rakin til spennis fyrir lýsingu á leiðum í kirkjugarðinum. Mynd sr. Bolli Pétur Bollason, sóknarprestur í Laufási.

Raflagnir, en einkum þó rafbúnaður, er algeng orsök bruna. Oft er um að ræða að rafbúnaðurinn er rangt notaður eða honum er komið fyrir á stöðum þar sem hann nær ekki eðlilegri kælingu. Dæmi um það er t.d. spennar fyrir halogenljós. Ágætt getur verið að fá rafvirkja til að skoða rafmagnstöflur reglulega með hitamyndavél til að skoða ástand hennar. Varast skal að nota búnað sem verður mjög heitur svo sem halógen ljós og tilheyrandi spenna.
