## LEIÐBEINANDI SÉRTEIKNINGAR

TÍMABIL - DÖNSK-ÍSLENSK HÚSAGERÐ (1820-60)

LAUGAVEGUR 6, REYKJAVÍK  
Endurgerð 2009 - Páll Bjarnasson, Arkitekt, FAÍ  
Teikningar - Shruthi Basappa, Arkitekt, FAÍ

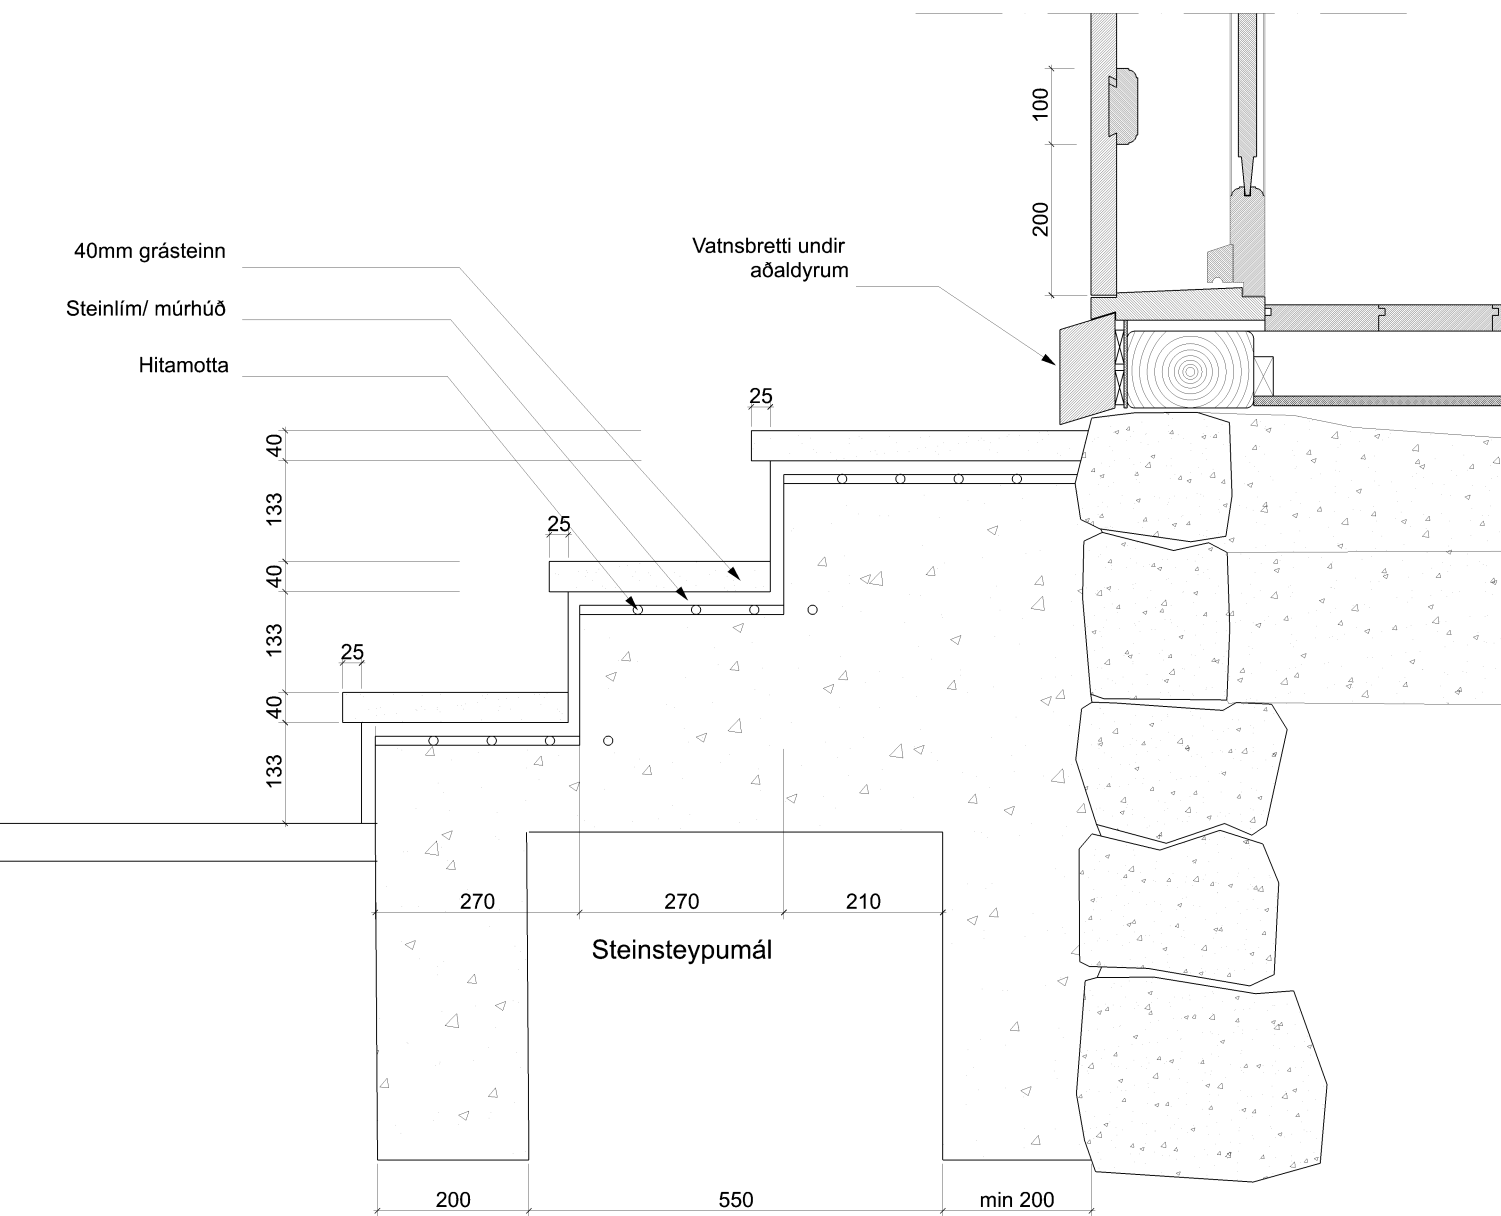
Skurður útitróppur  
m 1:10

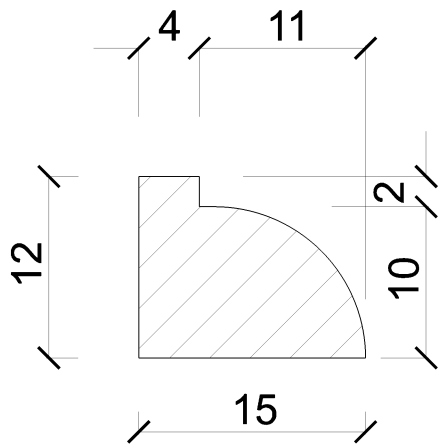
Festlisti glers

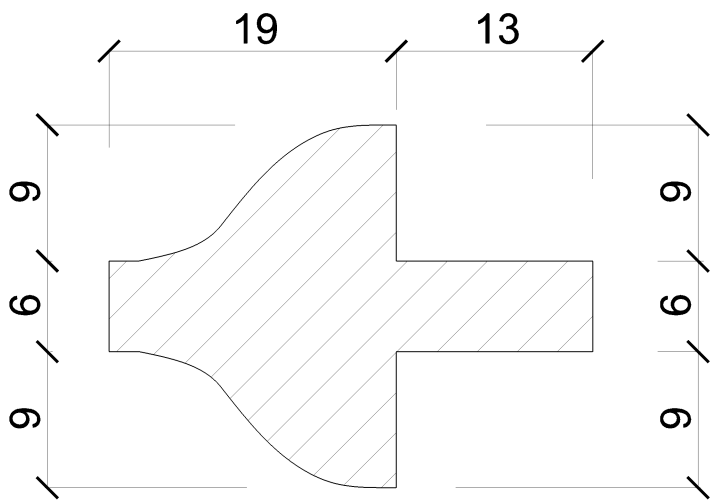
Sprossi með einfalt gleri

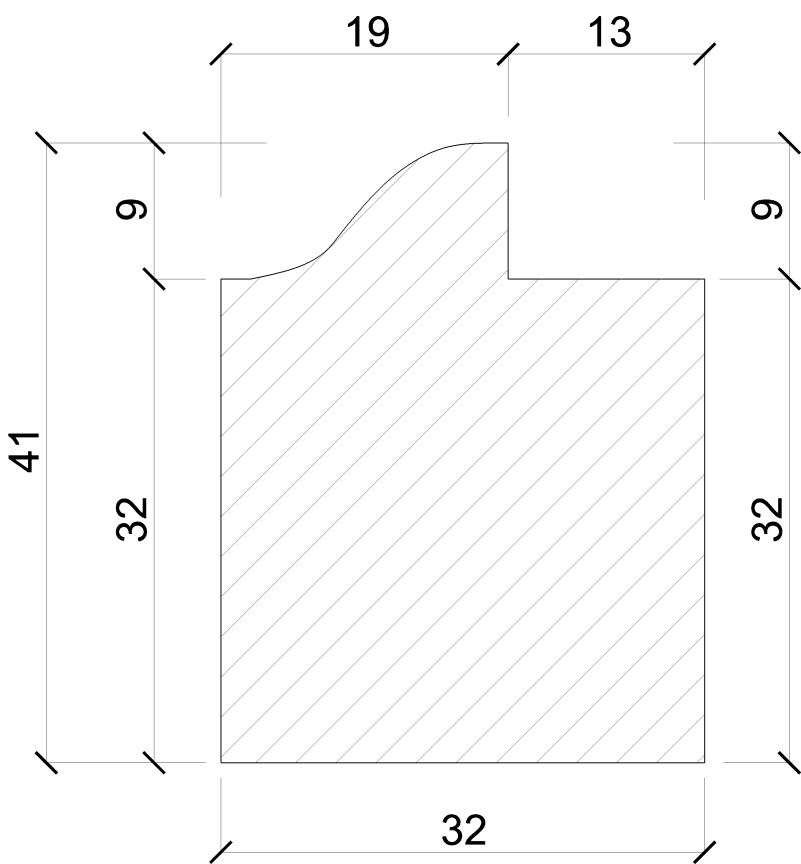
Fag ofan við hurð með einfalt gler

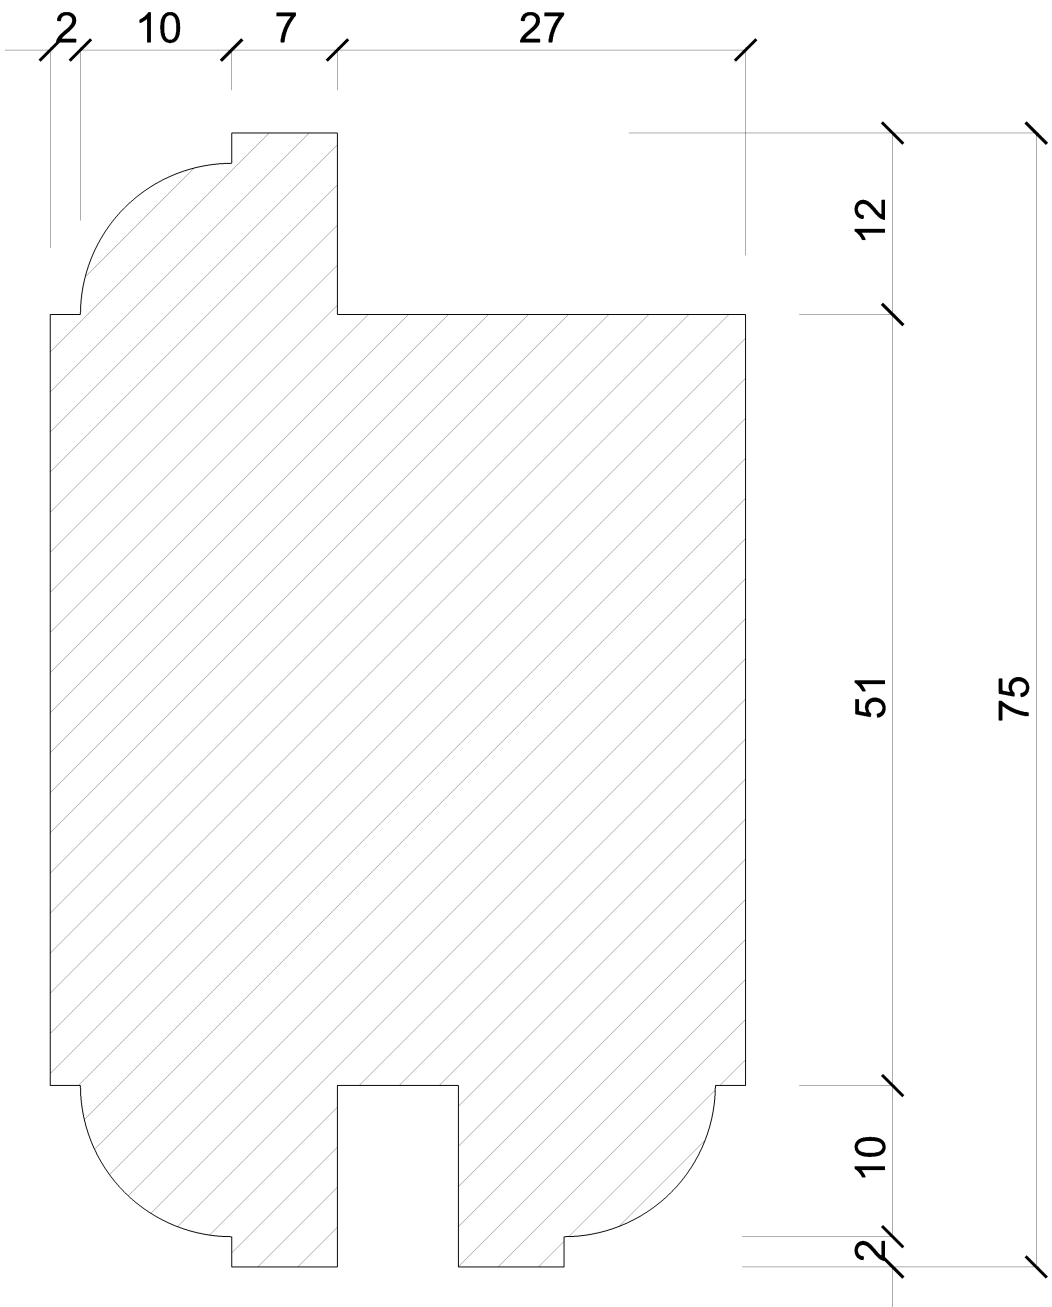
Millistykki fulningar og glers

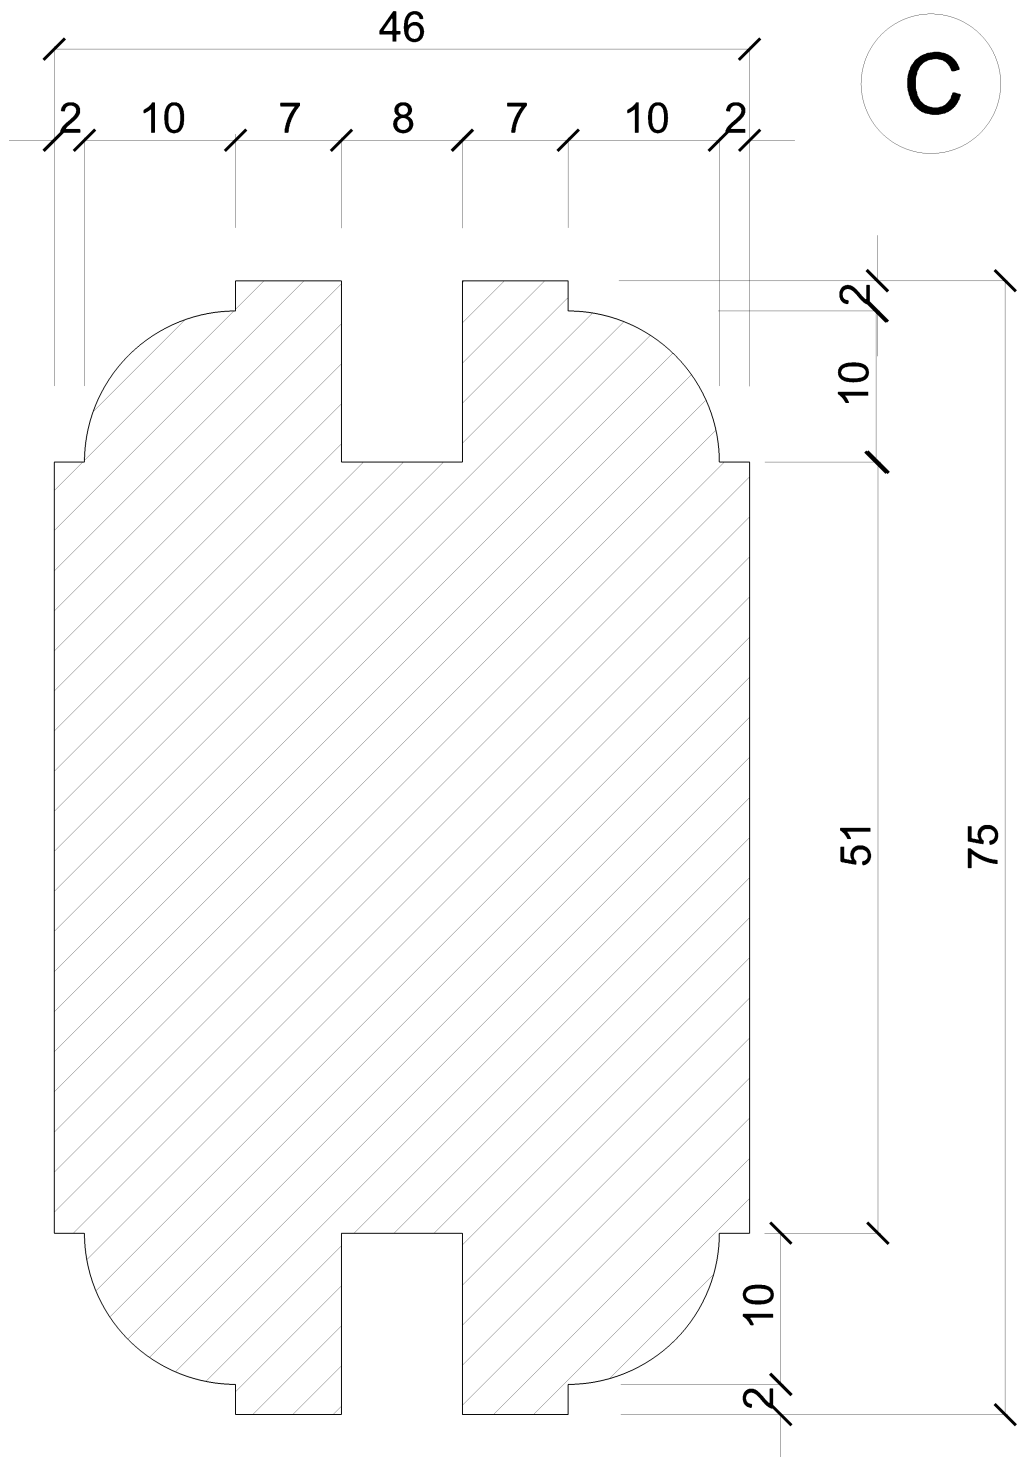
Millistykki fulninga

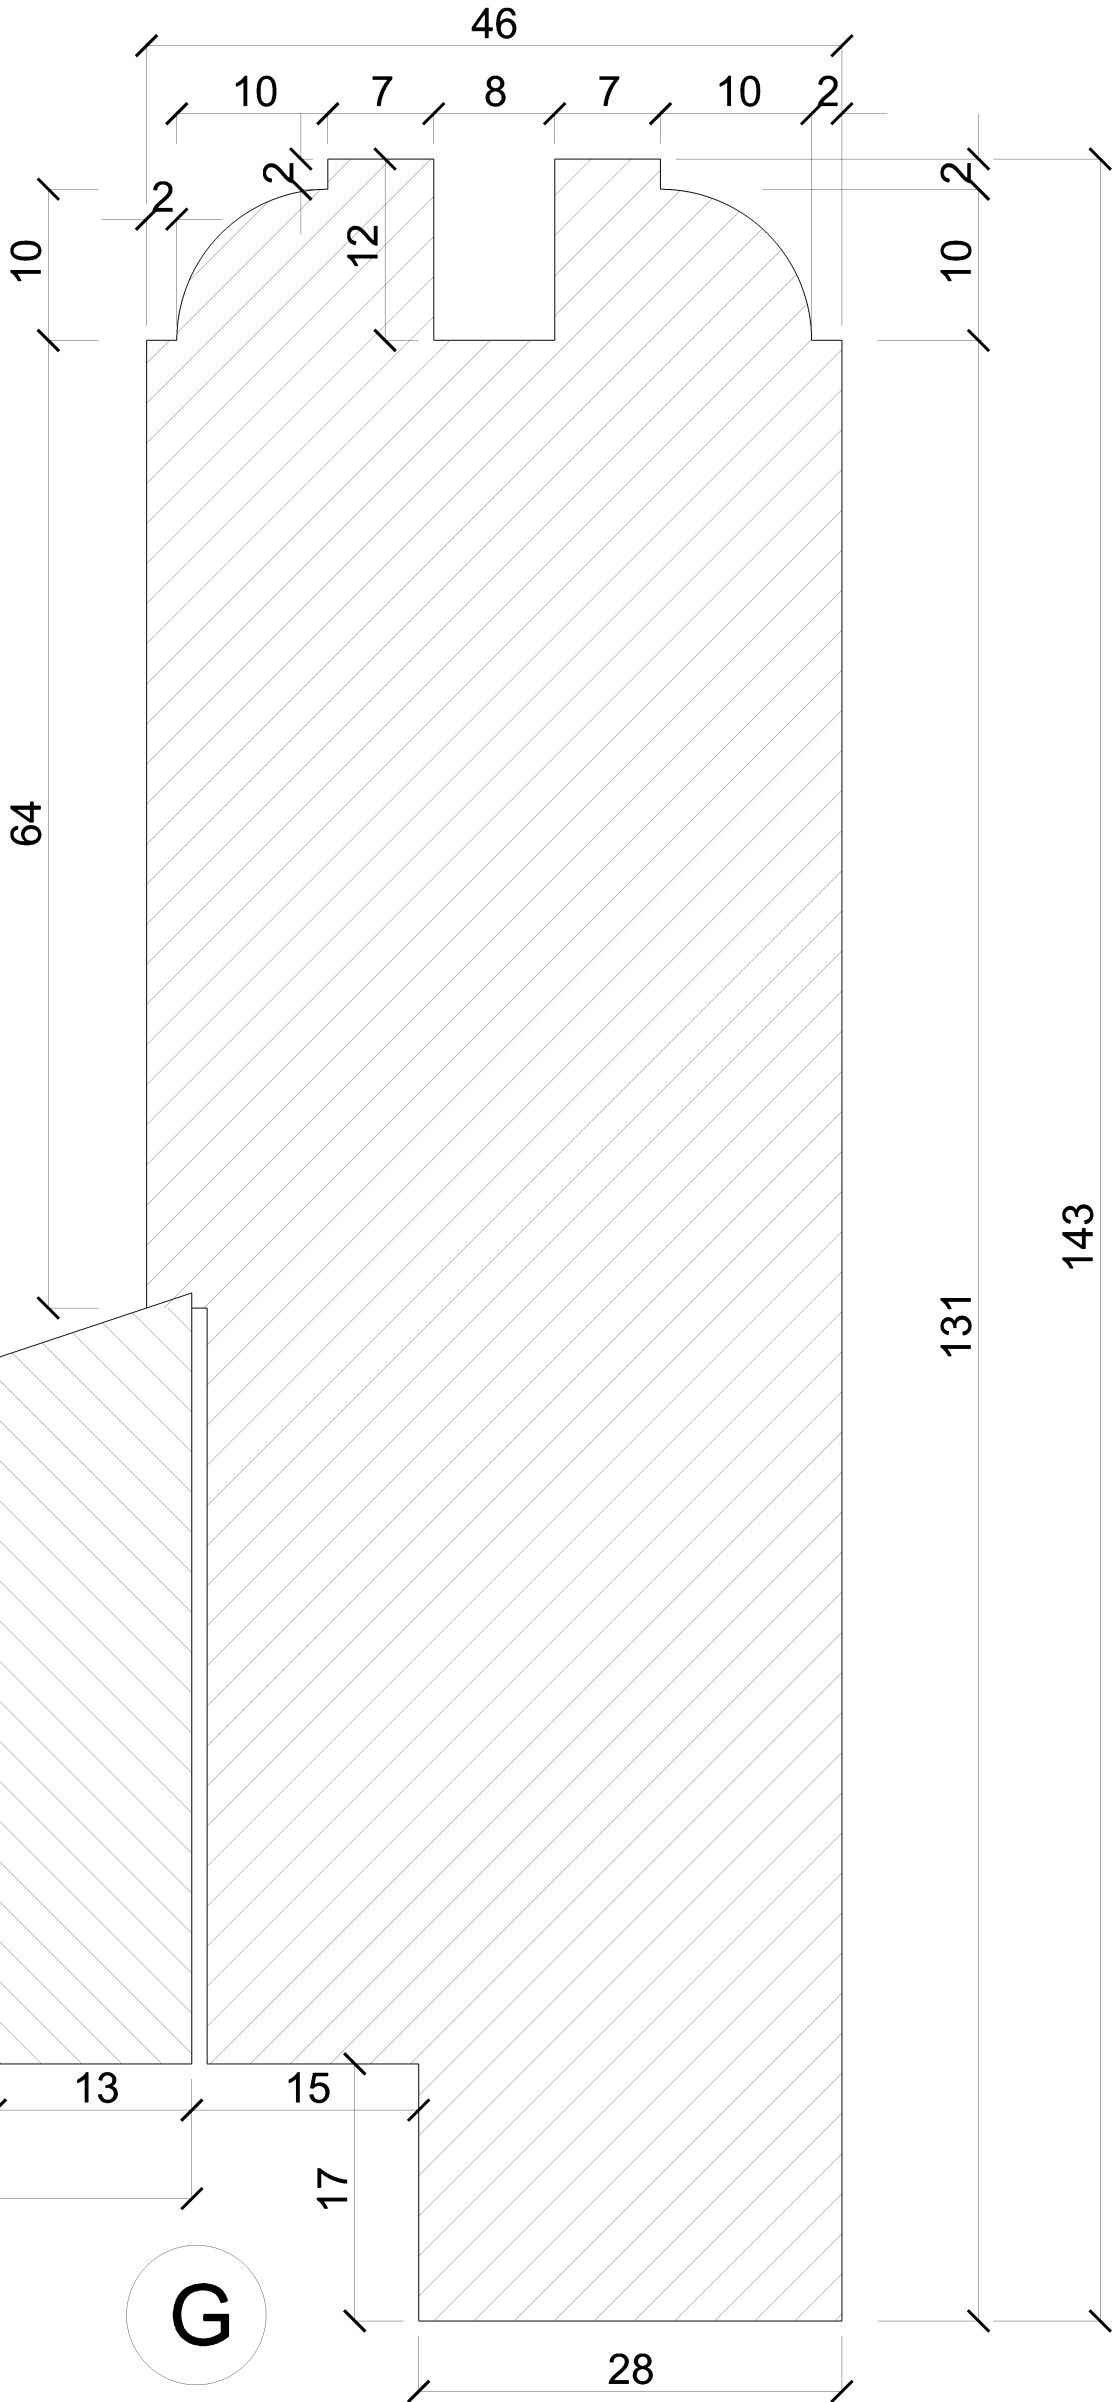
Undirstykki hurðarramma

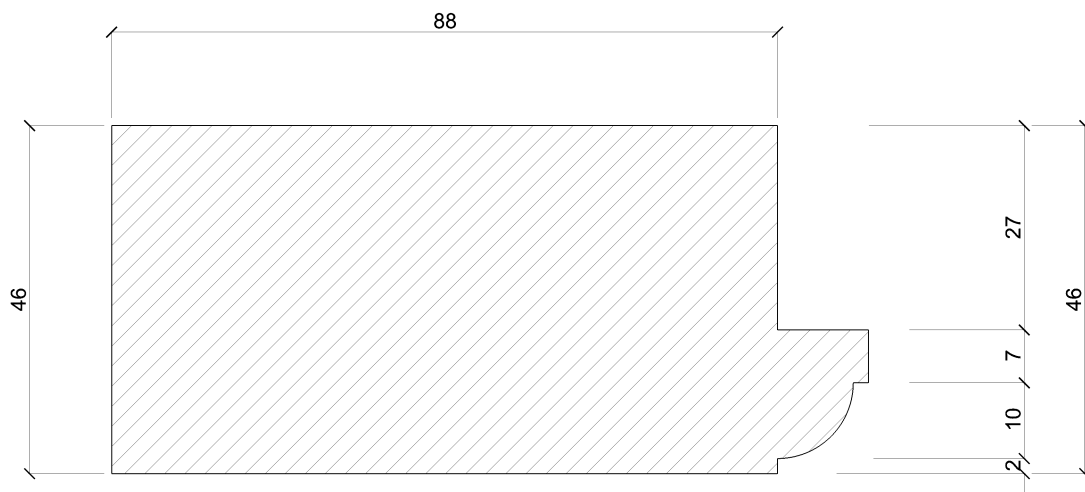
Hliðarstykki og yfirstykki hurðarramma við gler

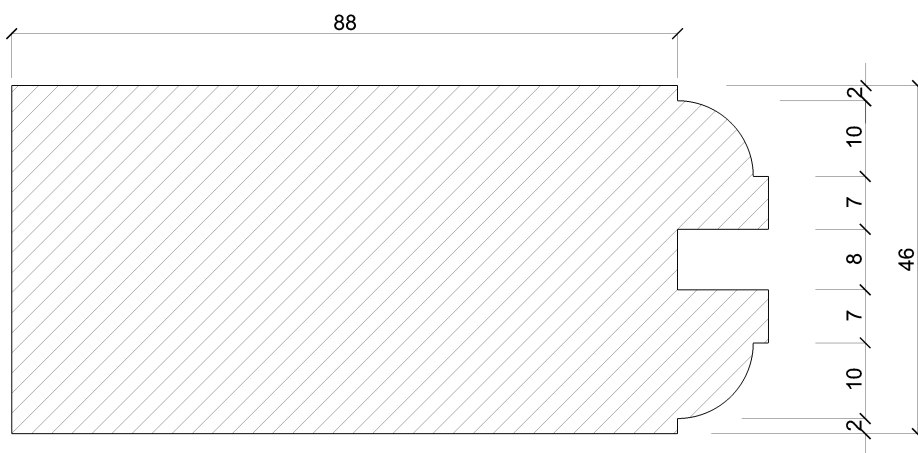
Hliðarstykki hurðarramma við fulningu

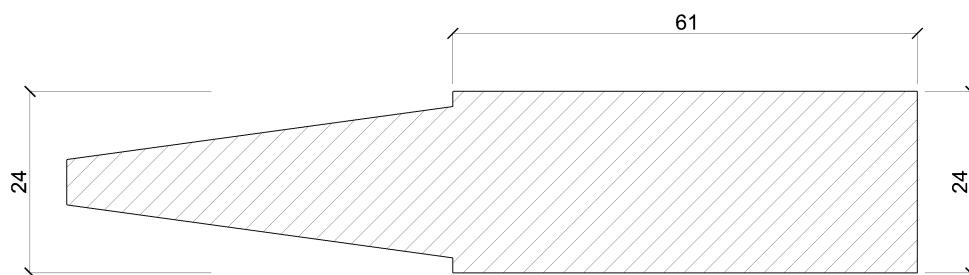
Fulning

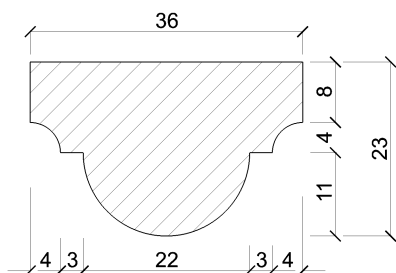
Skrautlistar á hurðarspaldi

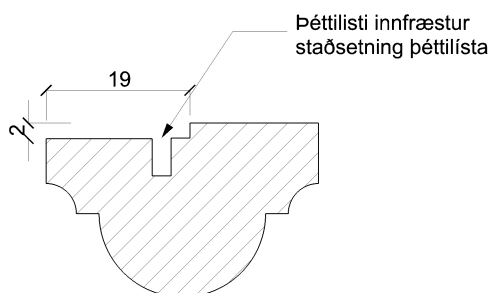
Pétillisti innfræstur  
staðsetning pétillista

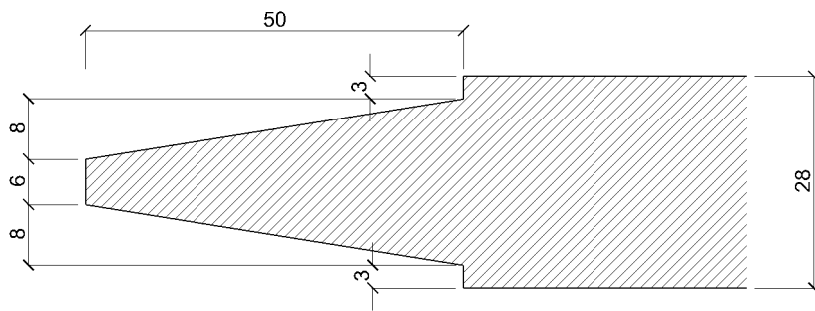
Spjald

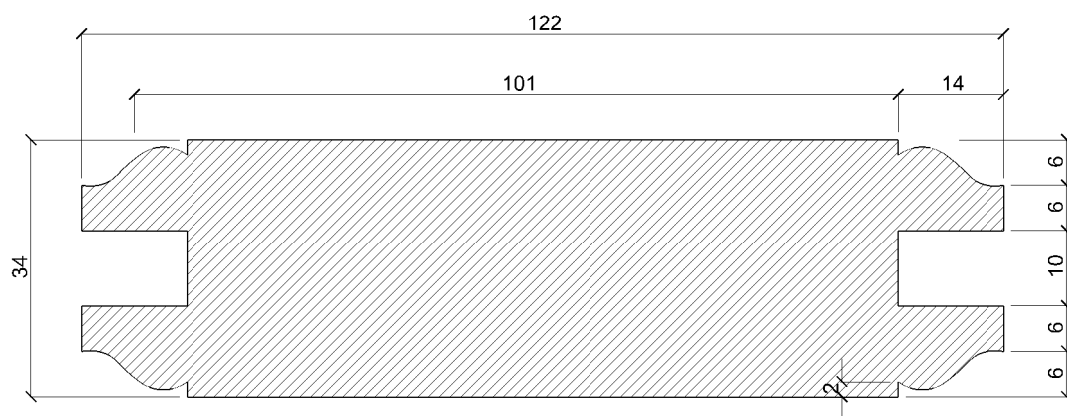
Láréttur millistafur

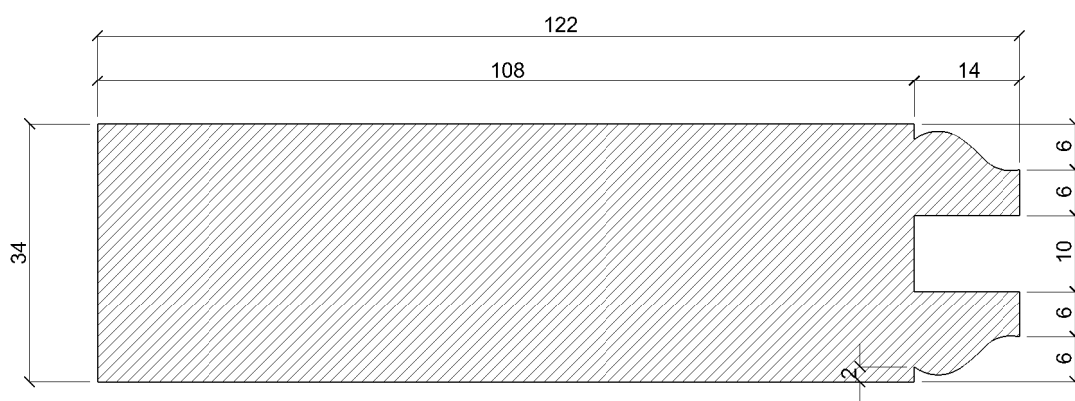
Hliðar - undir og yfirstafur

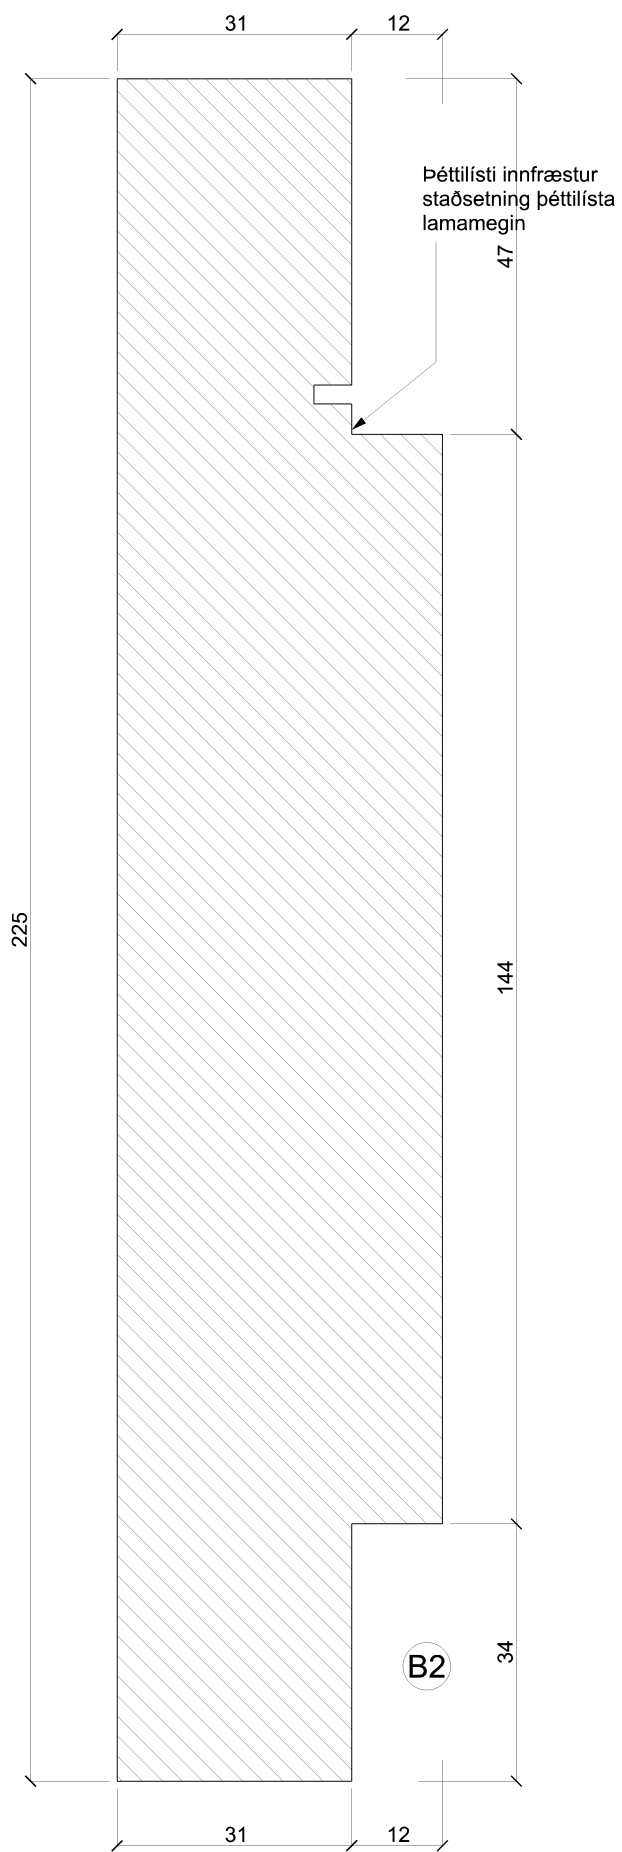
Hliðarstykki dyrakarms

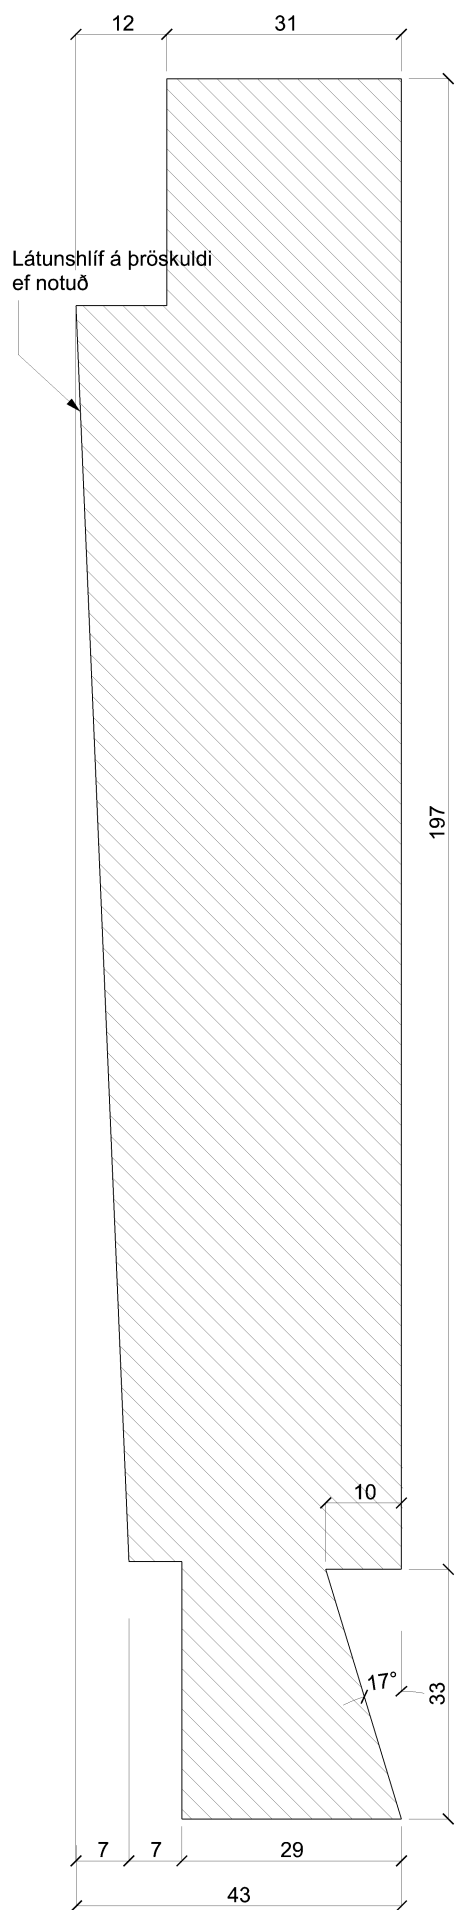
Undirstykki dyrakarms, þröskuldur

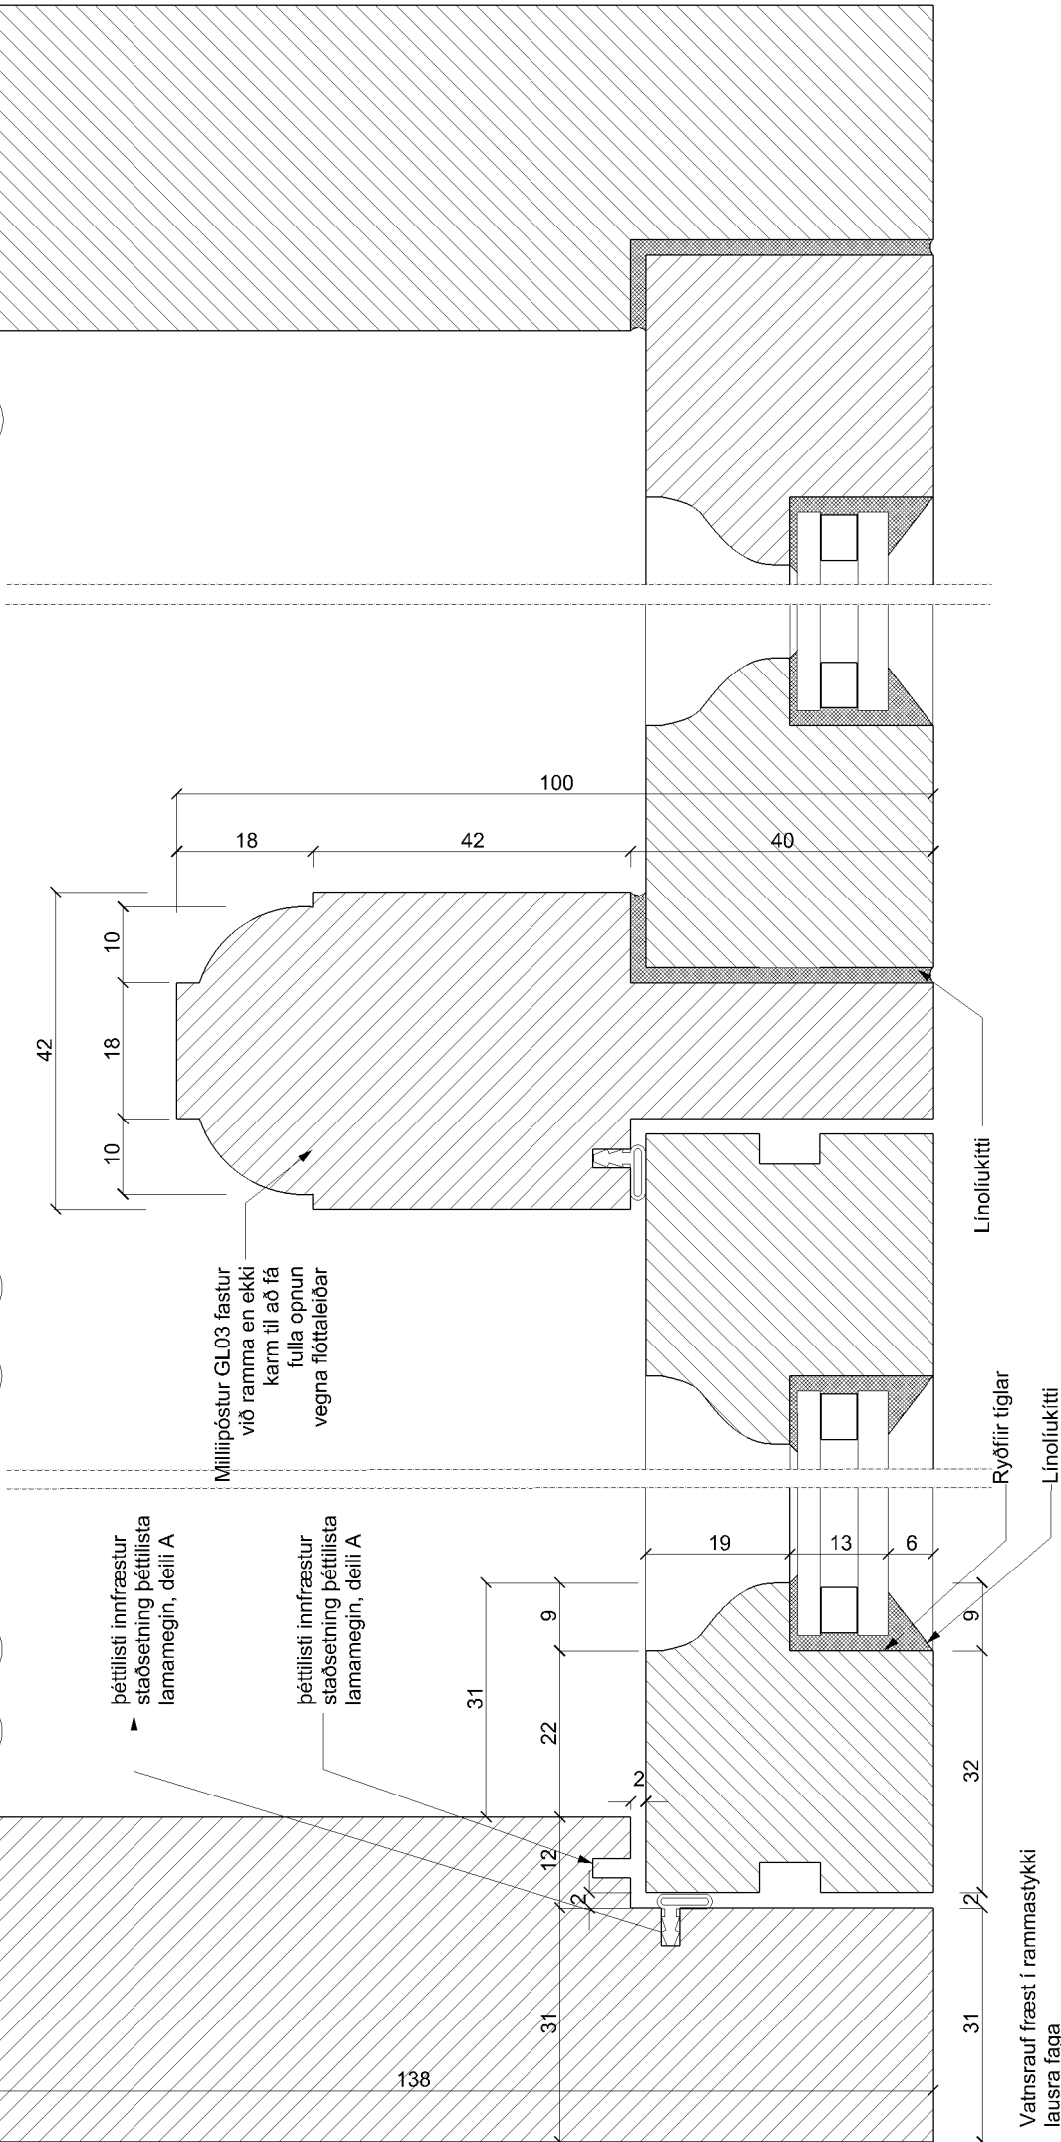
Millipóstur GL03 fastur við ramma en ekki karm til að fæ fulla opnun vegna flóttaleiðar

pétillisti innfræstur staðsetning pétillista lamamegin, deili A

Ryðfir tíglar  
Línoliukitti

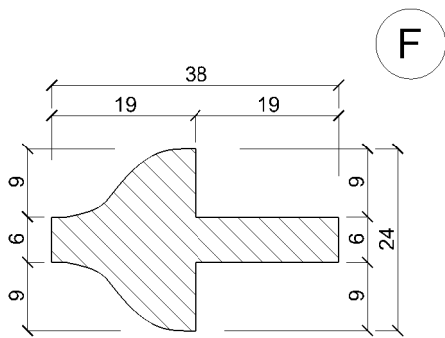
Fag  
Lausafög skulu hafa vatnsraufar en ekki föst fög

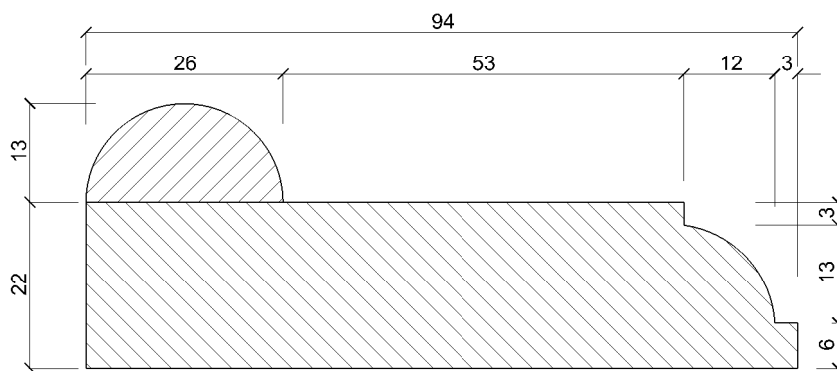
Gerekti að utanverðri aðalhurð

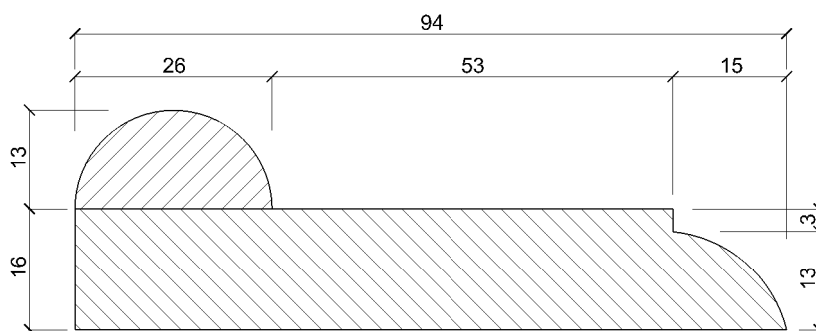
Gluggafaldur að innanverðu í eldra húsi

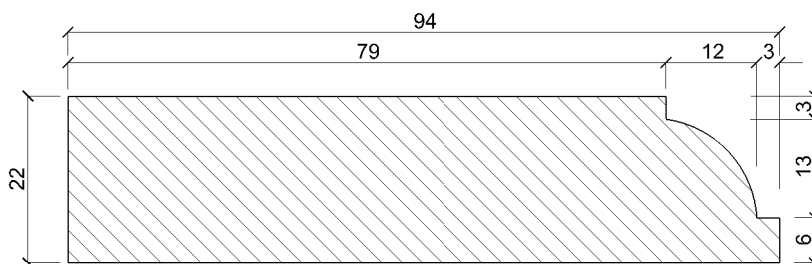
Gluggafaldur að utanverðu

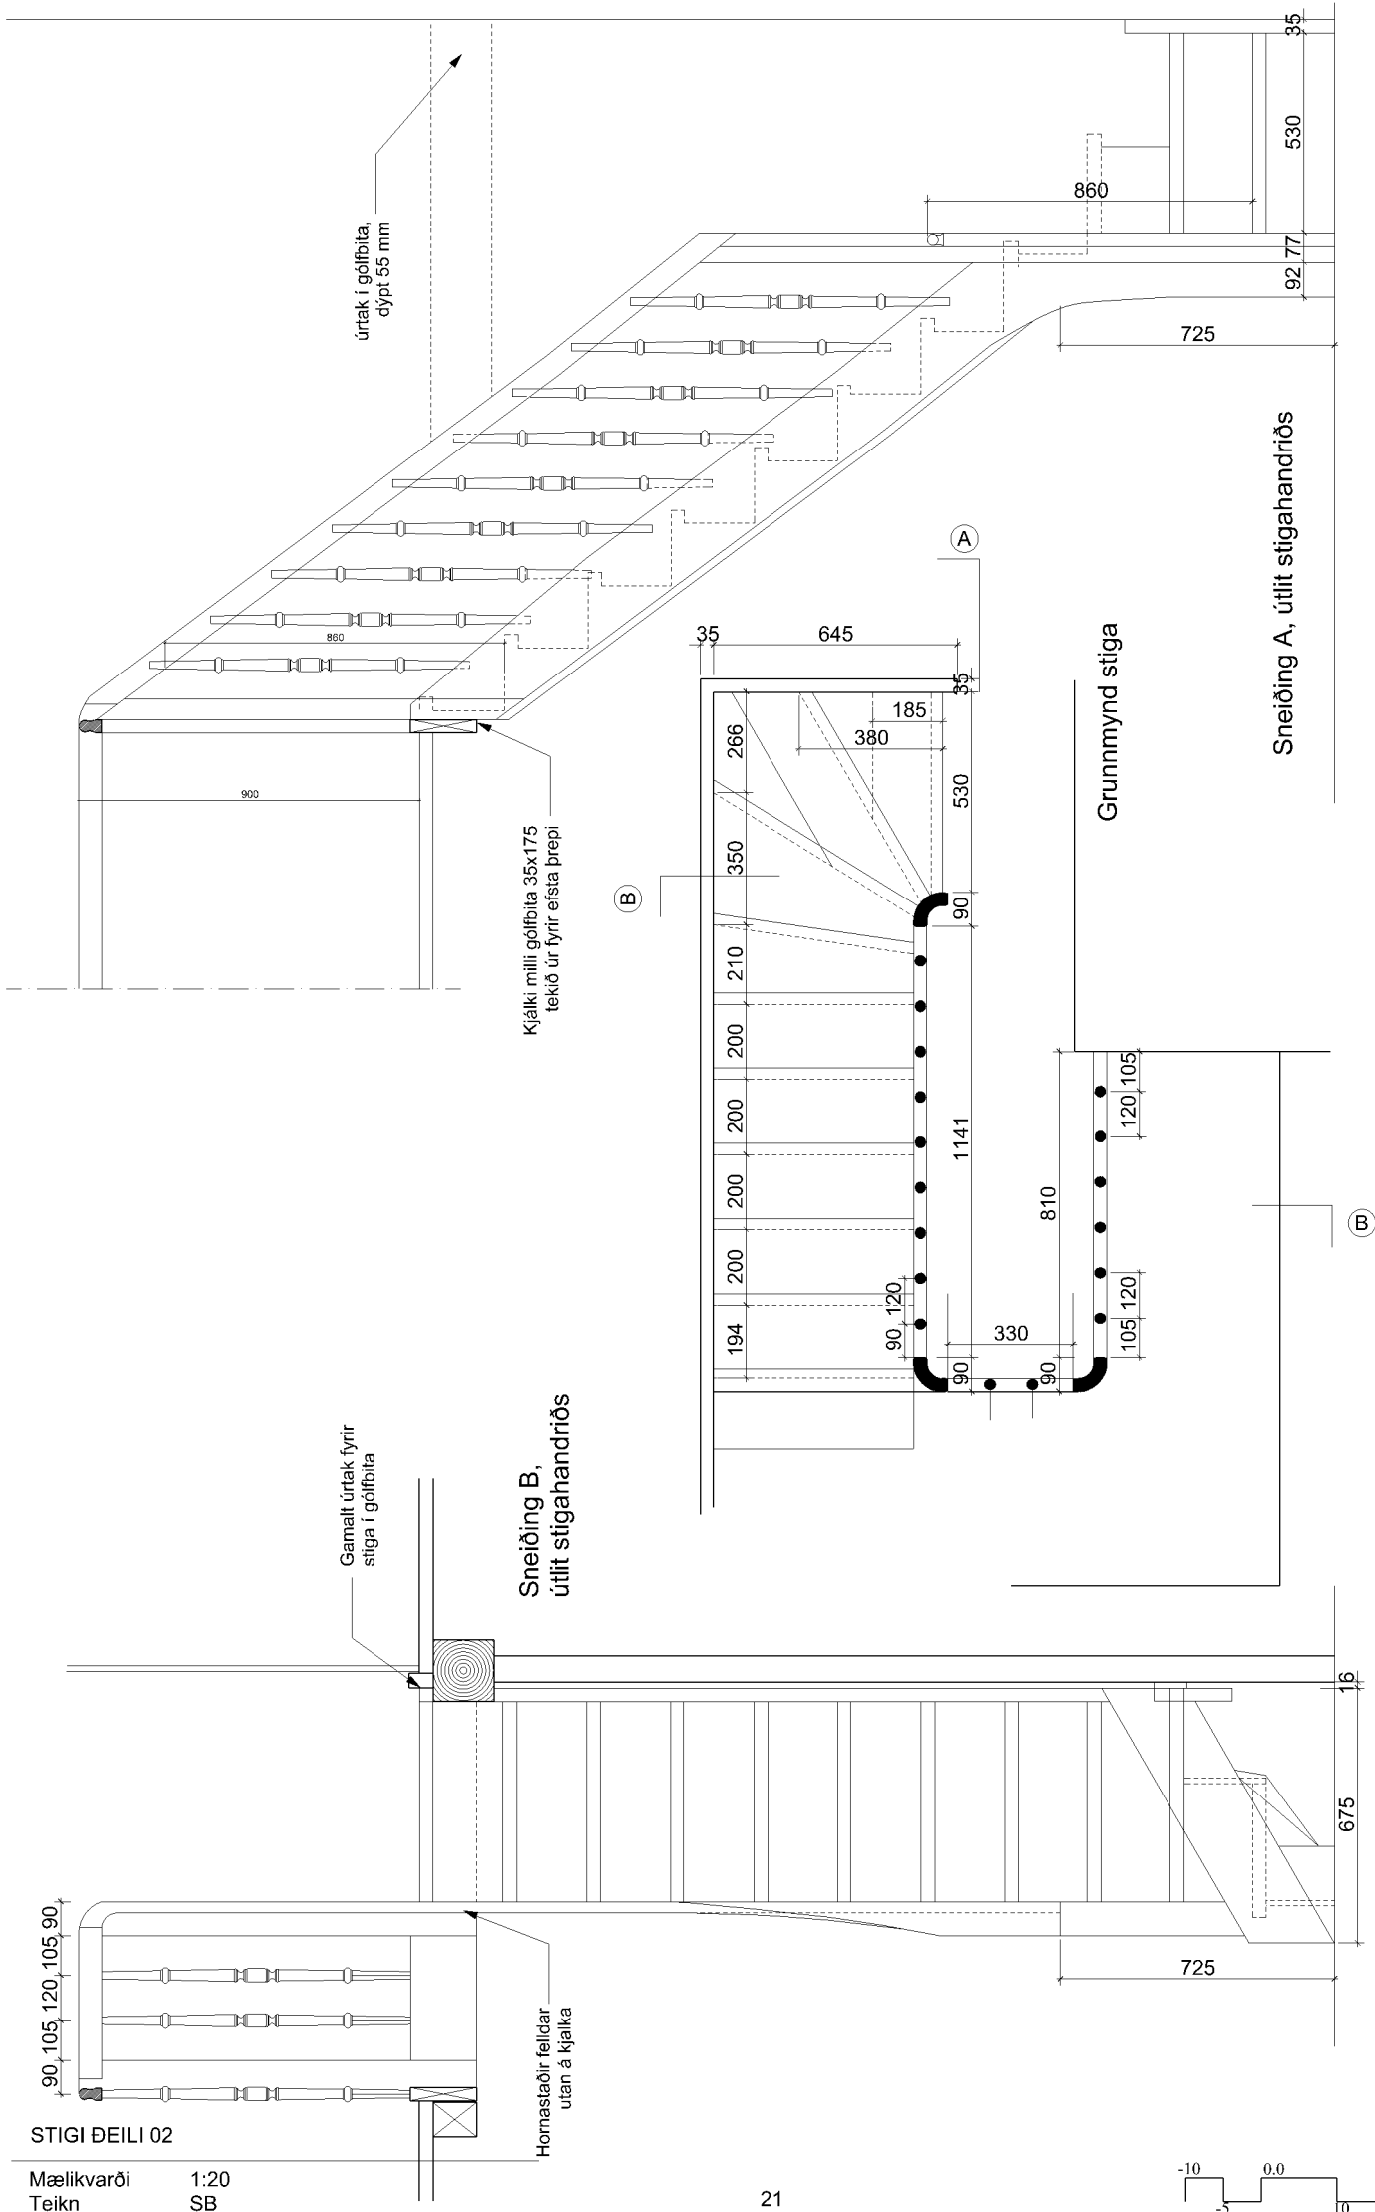
STIGI ÞÉILI 02

Pilárar  
1:5

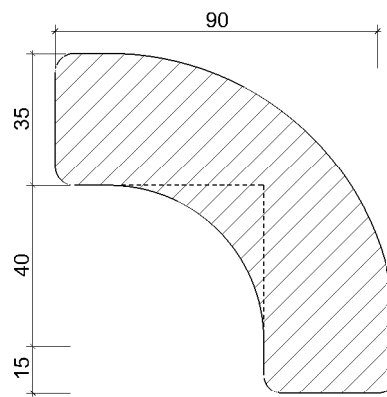
Hornastoð  
1;2

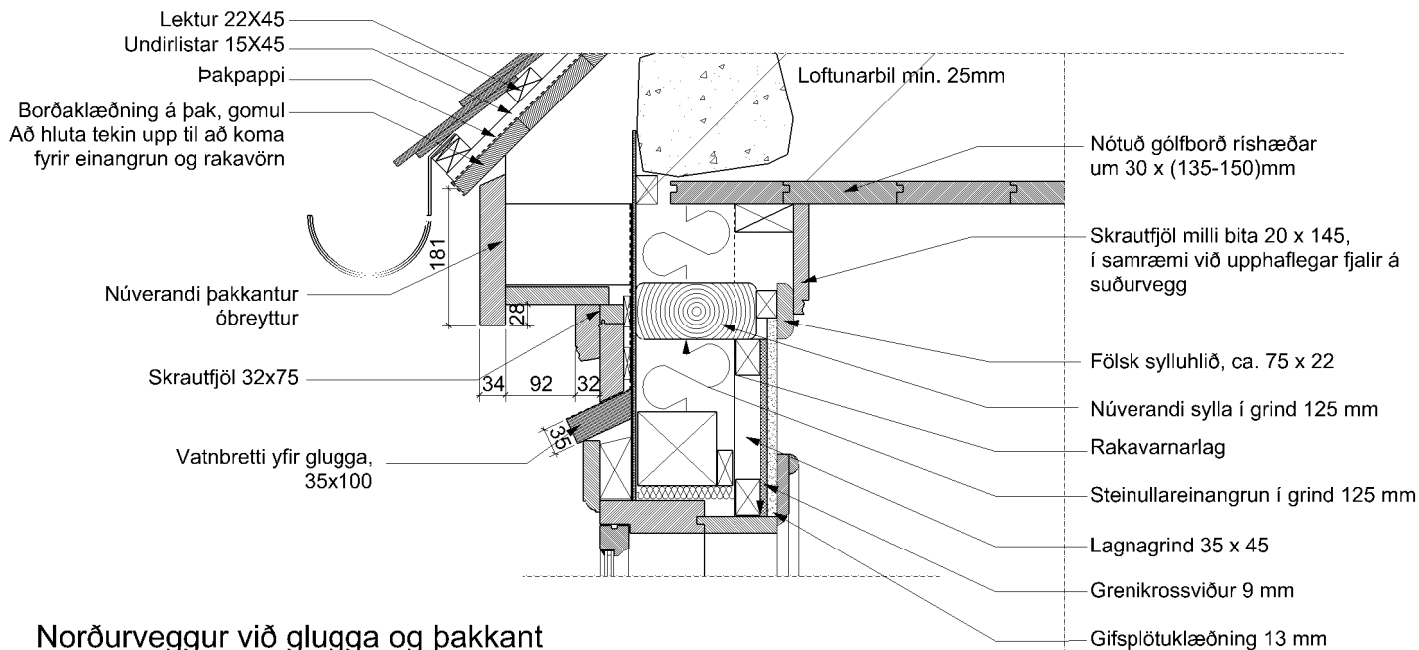
Norðurveggur við glugga og þakkant

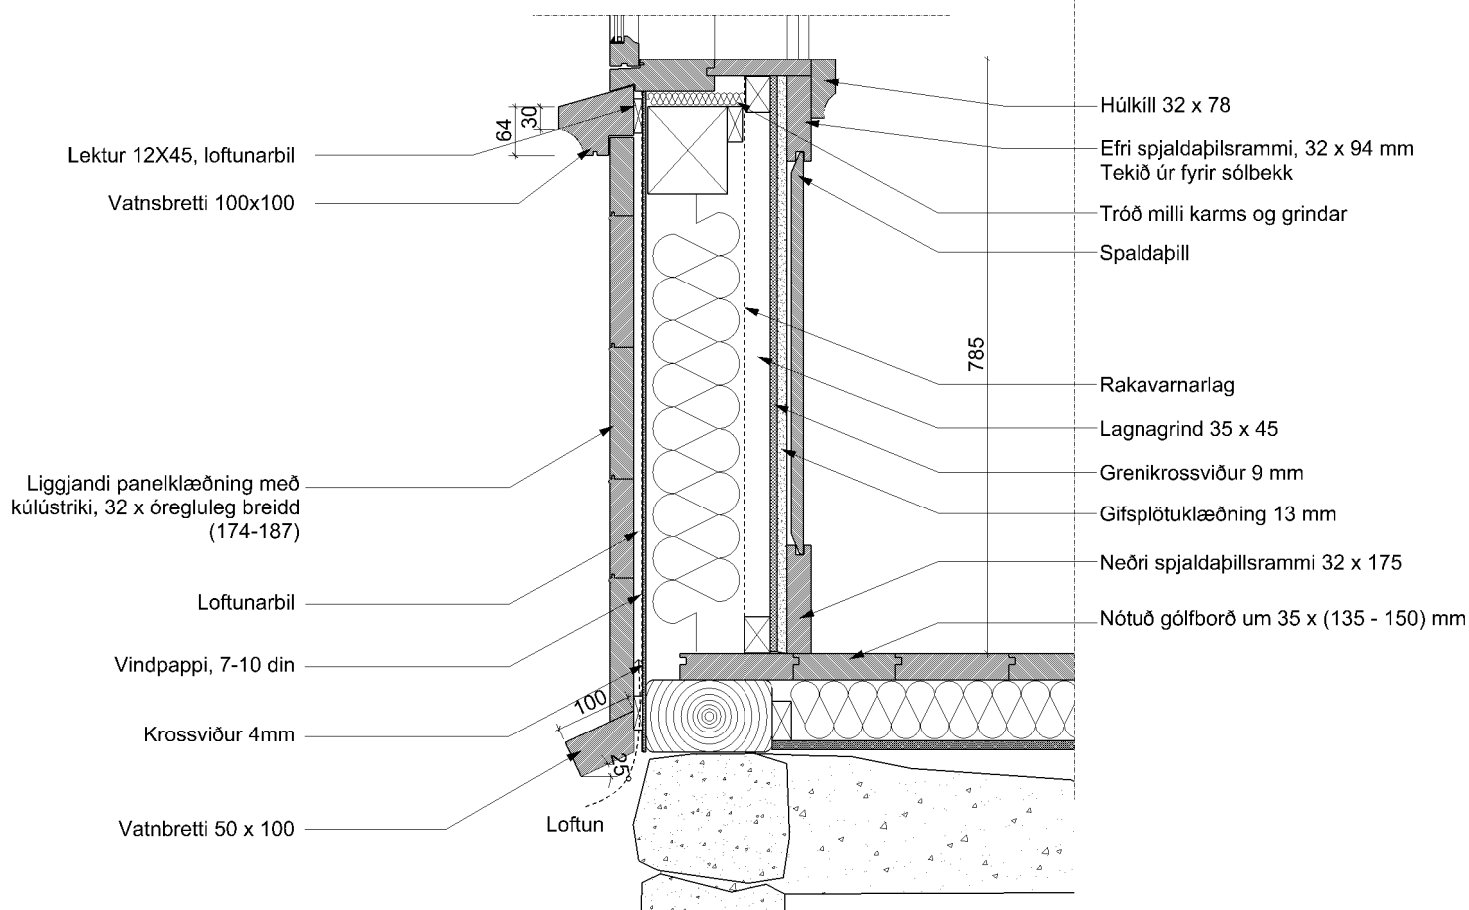
Norðurveggur við glugga og sökkul
