## LEIÐBEINANDI SÉRTEIKNINGAR

TÍMABIL - SVEITZER (1880-1905)

KLAPPARSTÍGUR 11, REYKJAVÍK

Endurgerð 2003 -Ólaf Flygenring, Jon Nordsteien  
Teikningar - Shruthi Basappa, Arkitekt, FAÍ

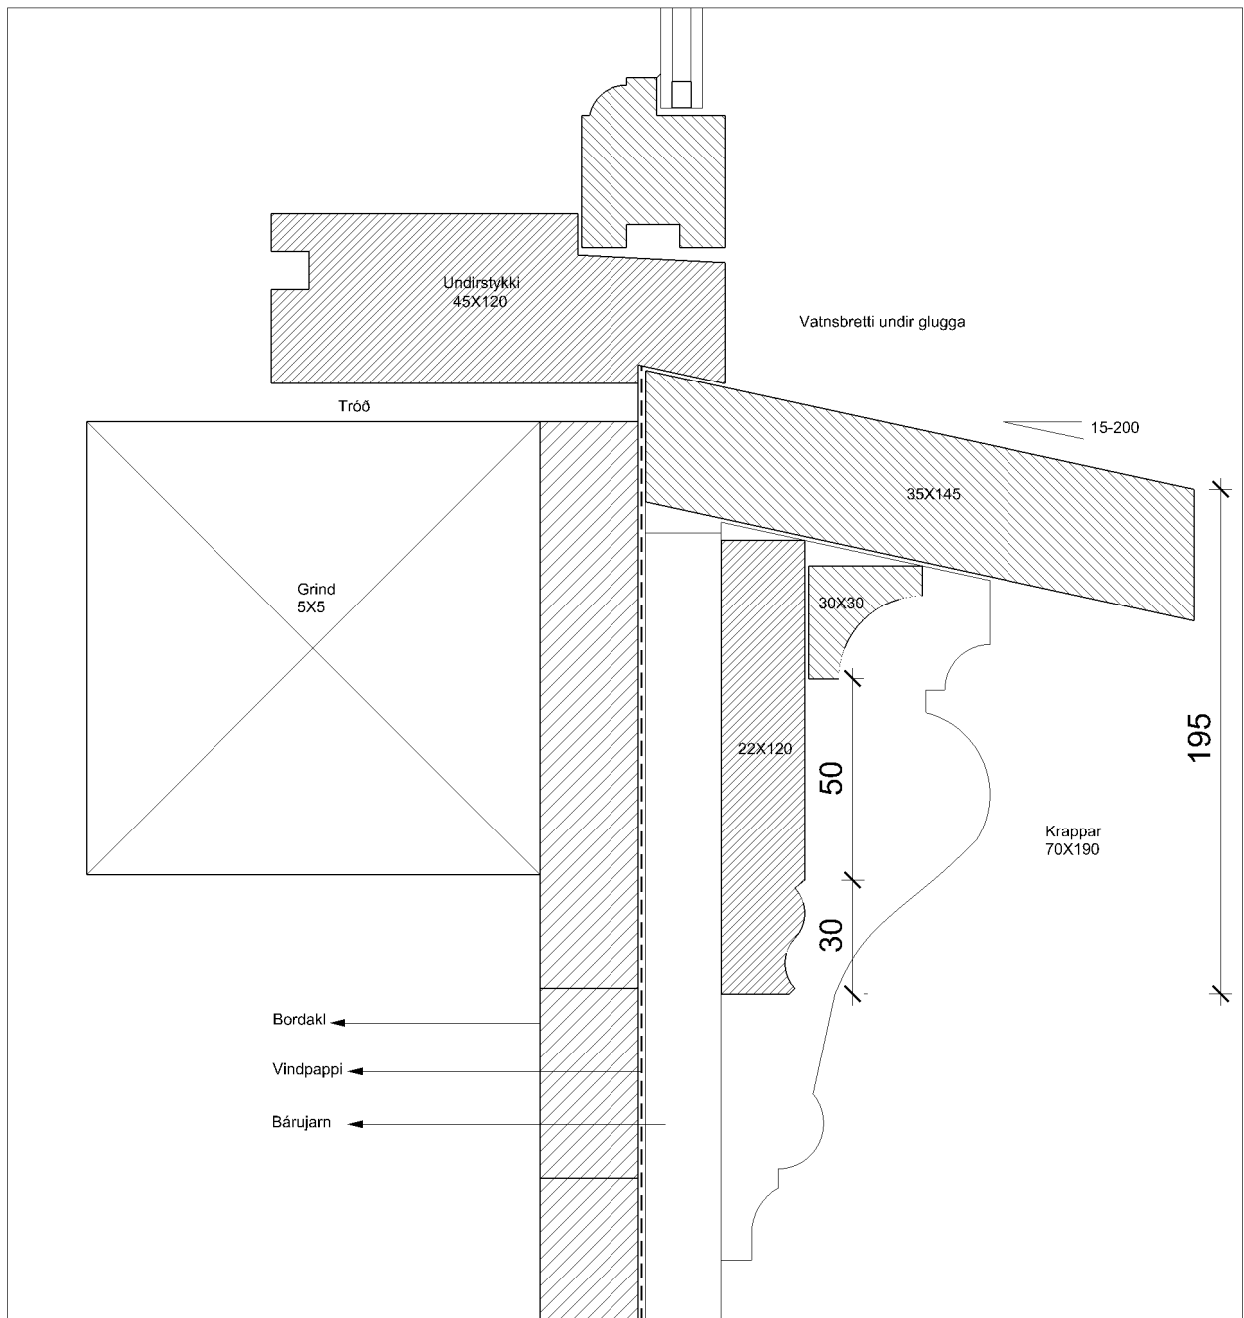
SNEIÐING Í VATNSBRETTI FYRIR OFAN GLUGGA

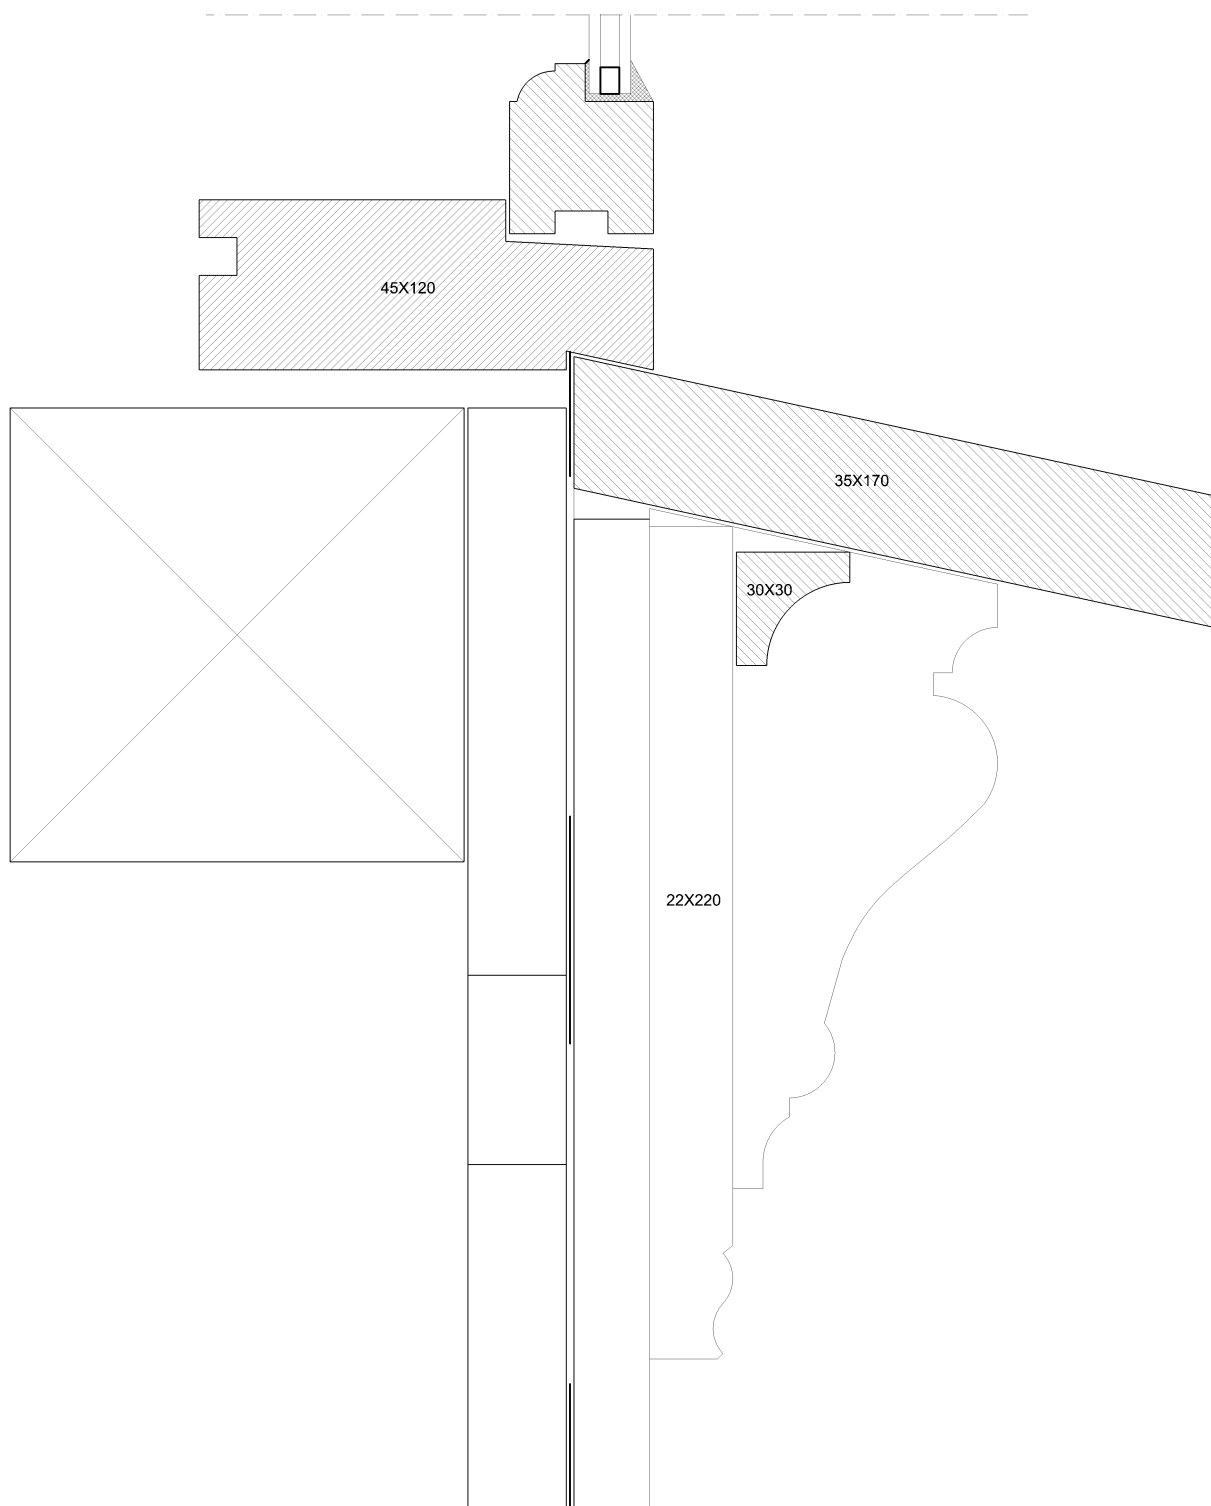
SNEIÐING Í VATNSBRETTI  
FYRIR NEÐAN GLUGGA

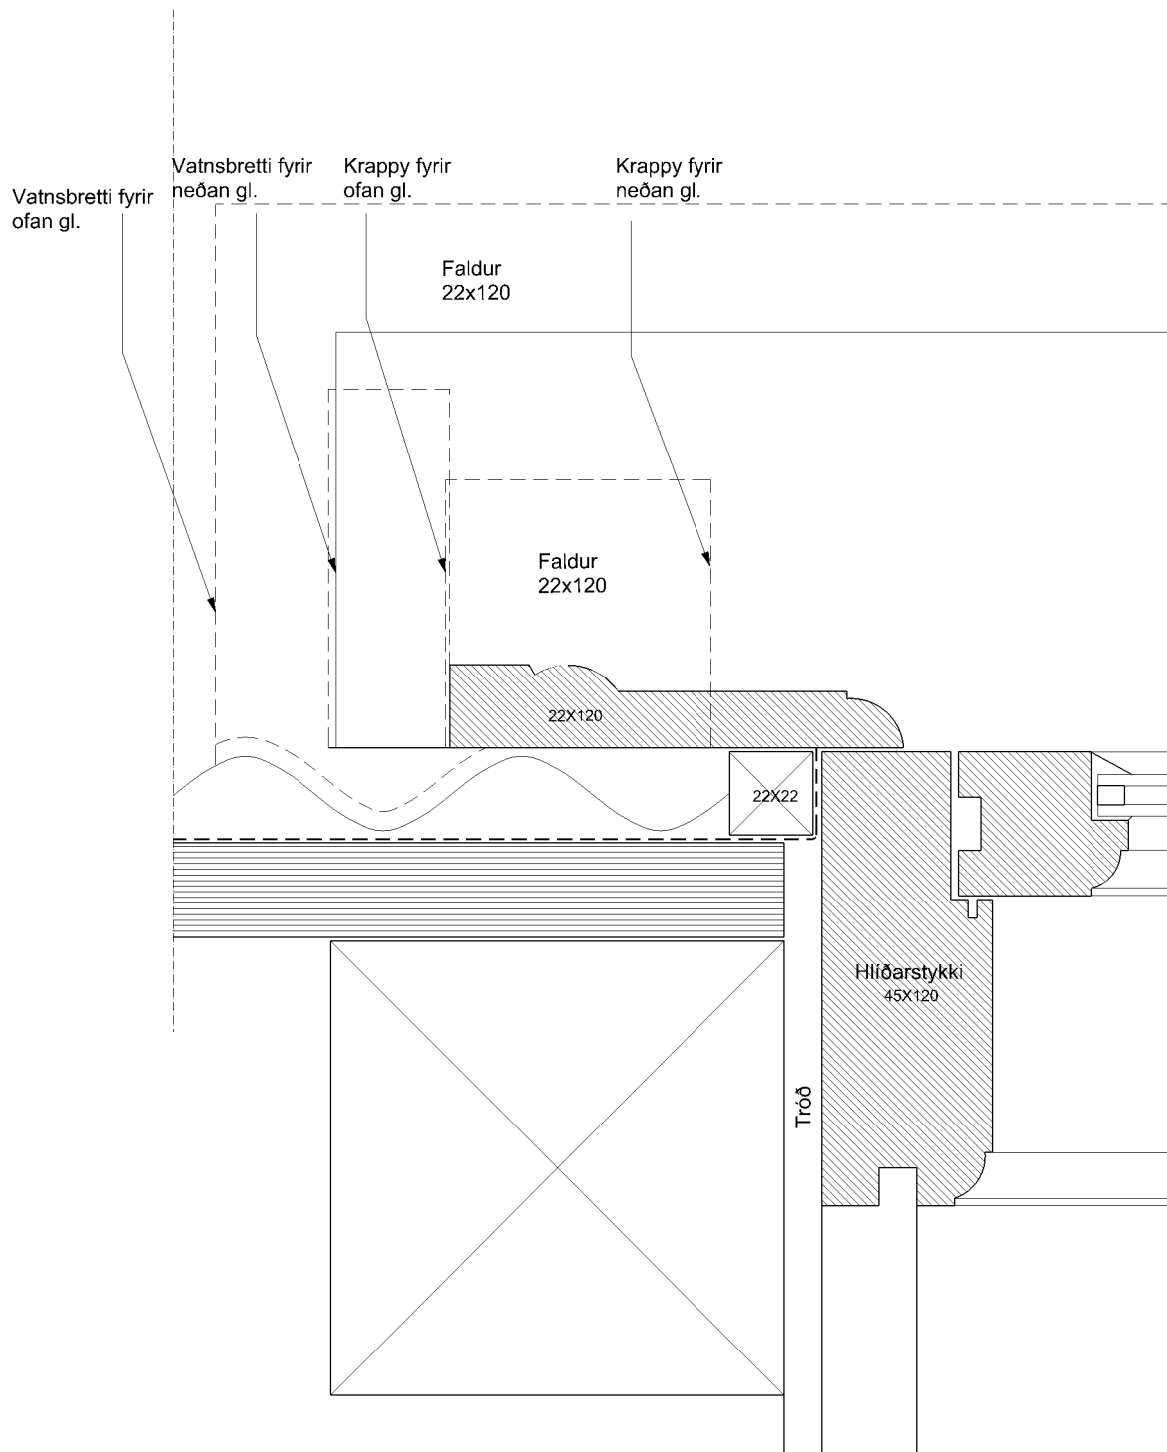
SNEIÐING Í VATNSBRETTI FYRIR NEÐAN/  
MILLI GLUGGA

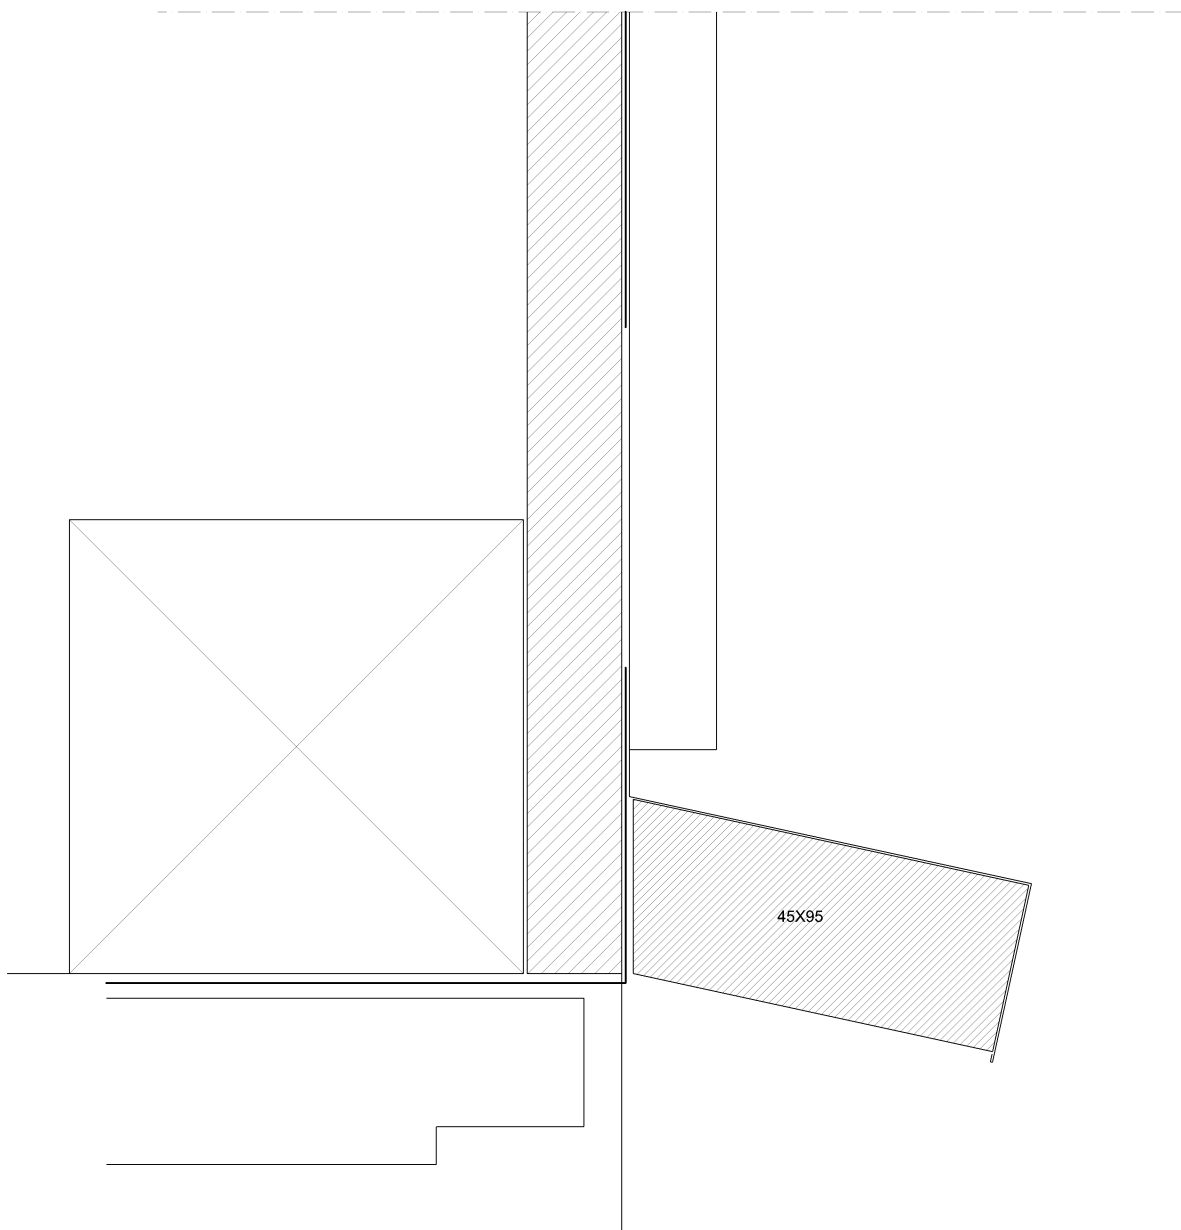
# GLUGGAUMGJÖRÐ, LÁRETT SNEIÐING

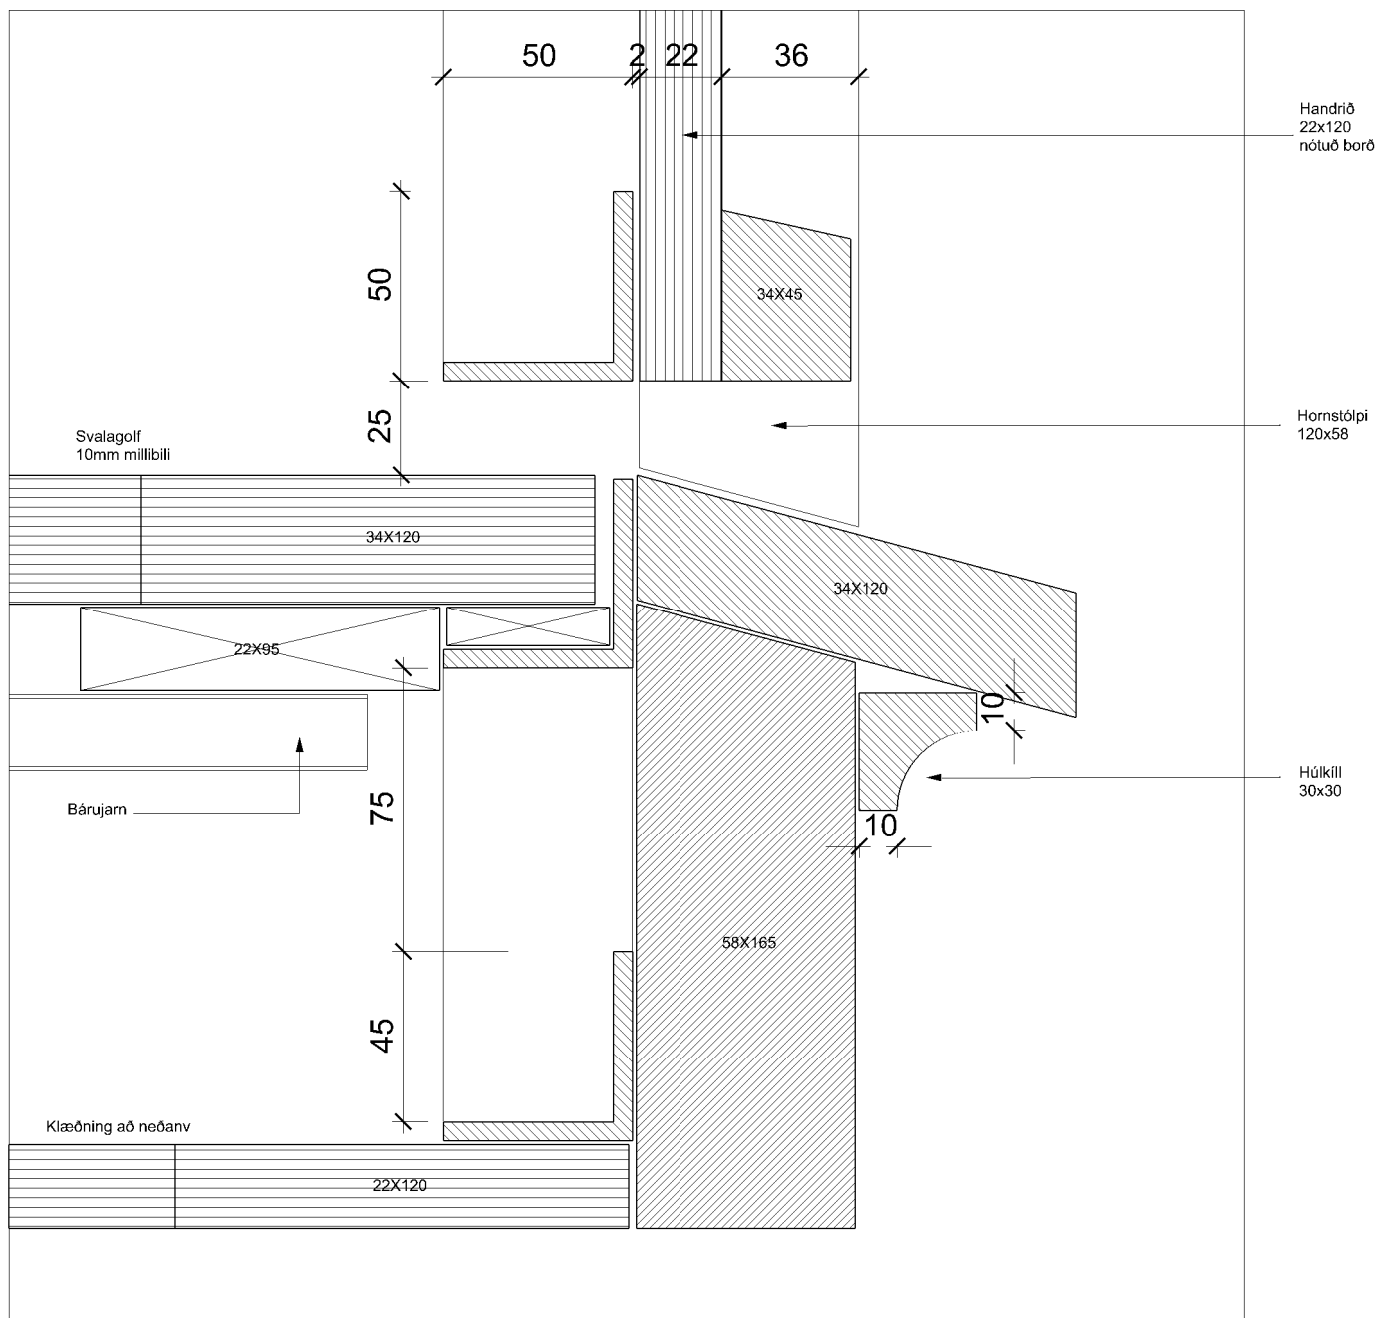
# SVALIR - GRUNNMYND OG SNEIDING

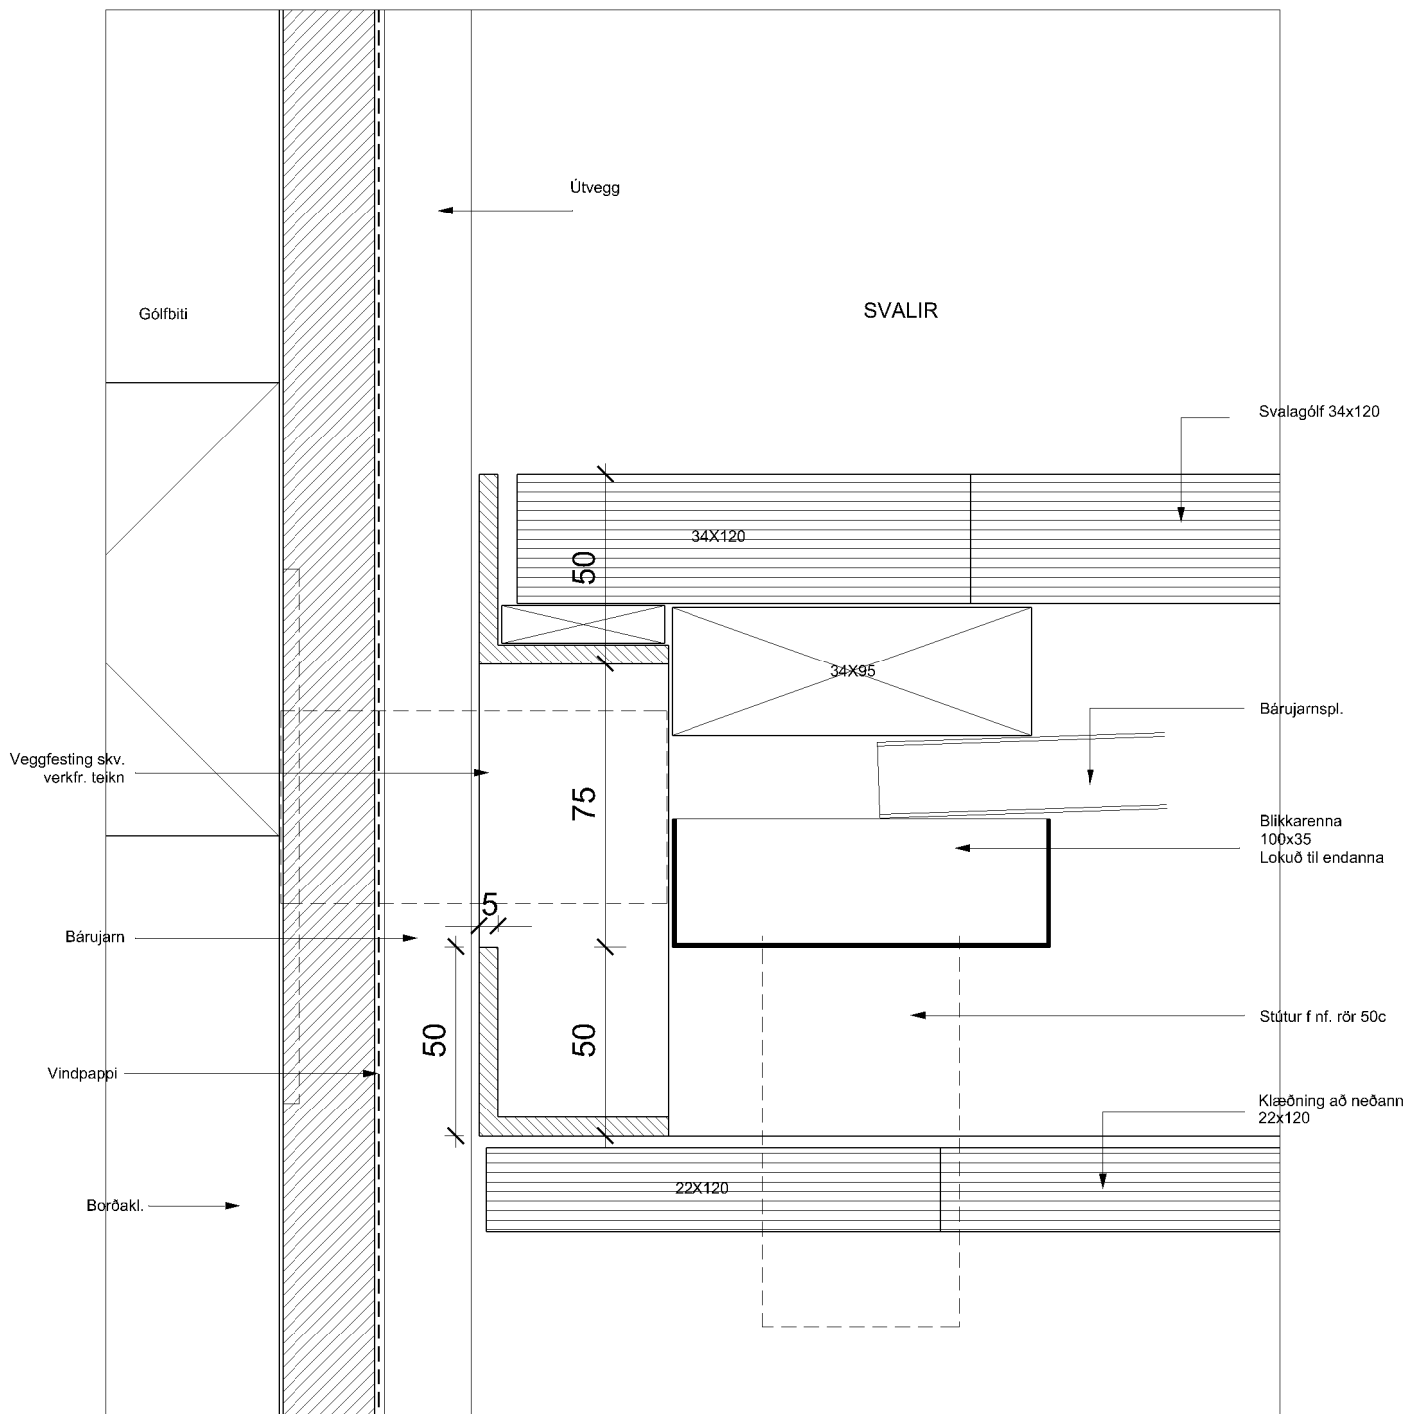
Svalir, sneiðing í svalagólf að framanverðu  
Viðgerðir og endurbætur að utan
